TXU-2 用

(TXSU型共用)

メンテナンス ガイド

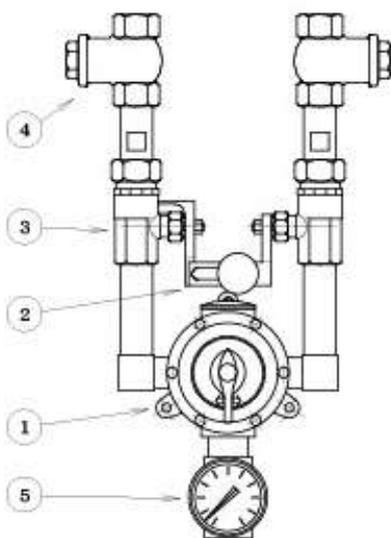
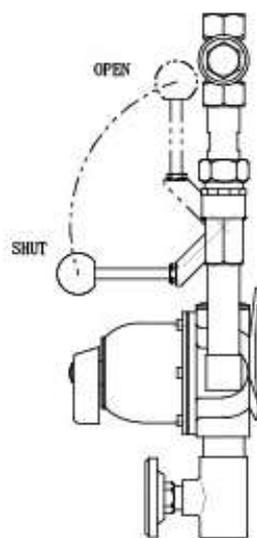
NO	名称
①	ミキシングバルブ
②	タンデムレバー
③	タンデムボールバルブ
④	T型ストレーナー
⑤	温度計

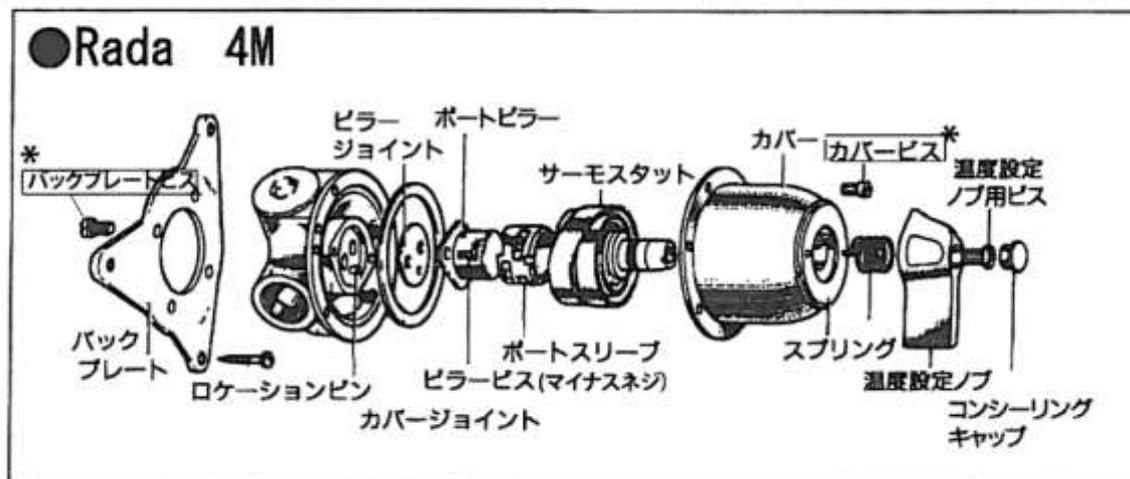
内部部品構造

「RADA ミキシングバルブ」主要部品は3点で構成されています。

- ① 「サーモスタットアッセンブリー」は温水温度に感知し、給湯・給水の混合割合を制御する部品（ポートピラー&スリーブアッセンブリ）を動かす部品です。
- ② 「ポートピラー&スリーブアッセンブリー」は、給湯と給水の混合割合を制御する部品です。（上記アッセンブリーは、ピラーとスリーブの2点で構成されています。）

「ポートピラー&スリーブアッセンブリー」は表面にテフロンニッケルコーティングを施し、対摩耗性・摺動性に優れていますが、長年のご使用で「ピラー」と「スリーブ」の隙間が大きくなると混合割合を制御できなくなります、また「サーモスタットアッセンブリー」も損耗することは避けられません。

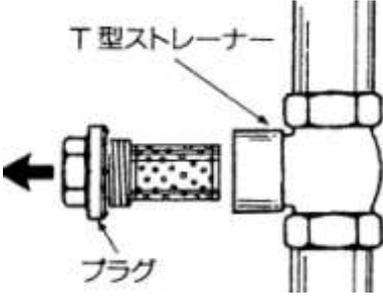
定期点検事項	対処
①	給湯圧力・給水圧力の確認 ☆定期的に点検ください。	ご使用条件から外れている場合は、調整してください。
②	ストレーナーにゴミ等が詰まっていないか？ ☆定期的に点検ください。	プラグを外し、中のスクリーンを清掃もしくは交換してください。

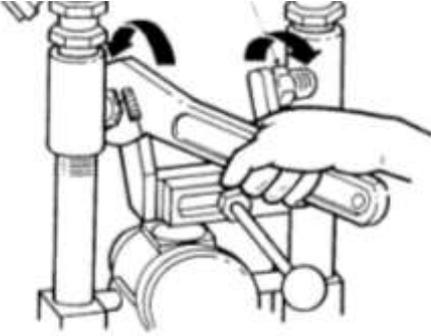
③	グランドナット部分より漏れがないか？ ☆定期的に点検ください。	<ul style="list-style-type: none"> ・漏れている場合は、スパナで軽く増し締めして下さい。 ・漏れが止まらない場合はステムパッキンの交換が必要です。

<p>(御注意) 締めすぎるとレバーの開閉操作が重くなります。又、締めすぎてゆるめると洩れが発生しやすくなりますので締めすぎに御注意下さい。</p>

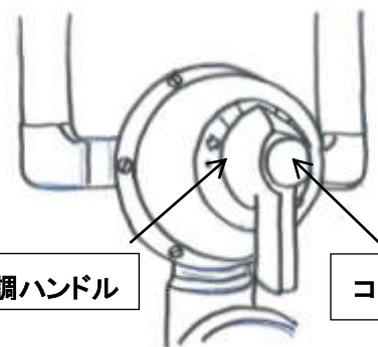
温調ハンドル

コンシーリングキャップ

①コンシーリングキャップを外して(はめ込み式です)

温調ハンドル用ビスを外して下さい。

(この時カバーと温調ハンドルの間にスプリングがありますので跳ねない様ご注意ください。)

②カバービスを外しカバーをボディーから取り外してカバーからサーモスタットアッセンブリーを内側に押し出して外して下さい。

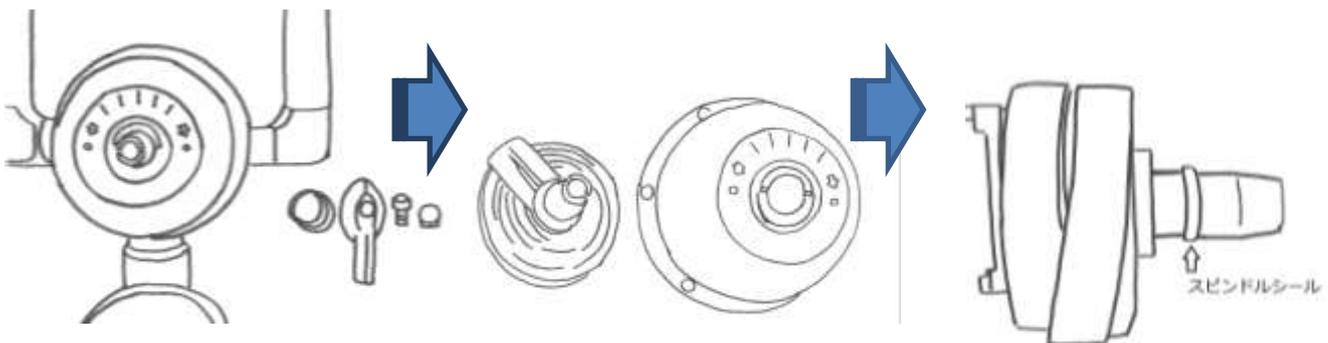
サーモスタットアッセンブリーのスピンドルシールを外し、新しいものと交換して下さい。

スピンドルシール

(交換時にシリコングリスを少量塗布して下さい。)

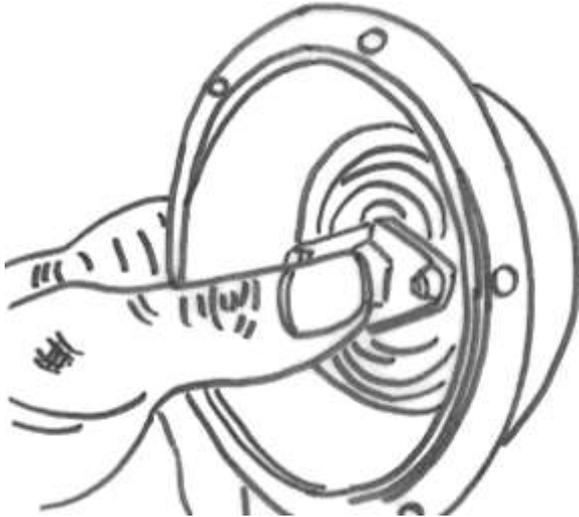
①カバーの内側からサーモスタットアッセンブリーを突き当たるまで押し込んでください。

②古いカバーパッキンを残渣が残らないよう完全に除去、新しいパッキンに取付けてください。サーモスタットの2か所の凸とポートピラー&スリーブの2か所の凹みはまる様にカバーをボディに取り付けて下さい。カバービスを均等に締め付け取付けて下さい。

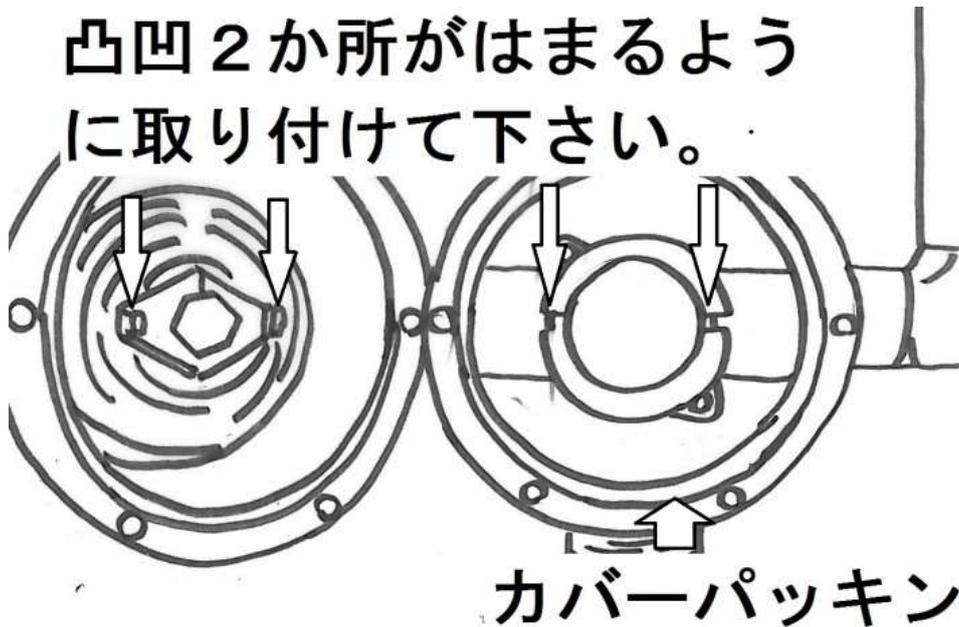
凸凹2か所がはまるように取り付けて下さい。

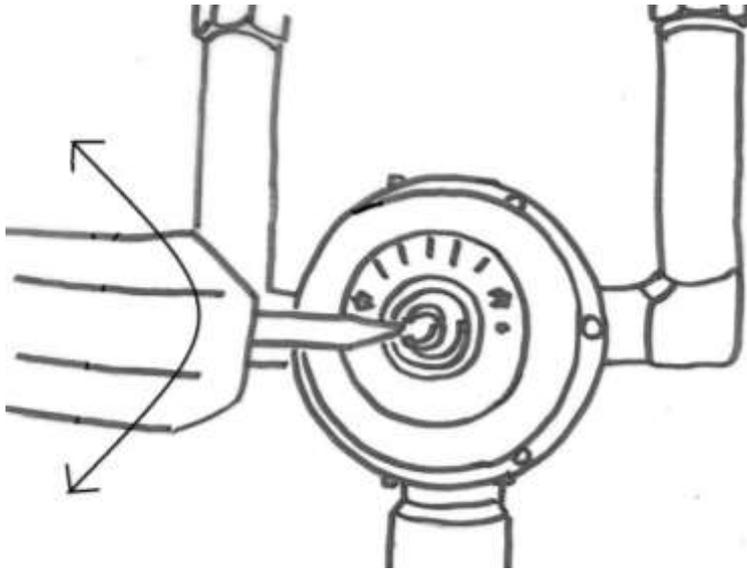
①サーモスタットアッセンブリーのスピンドルの凹みにマイナスドライバーをさし込み反時計方向に回した後、ゆっくりとタンデムレバーを開け温水を出してください。

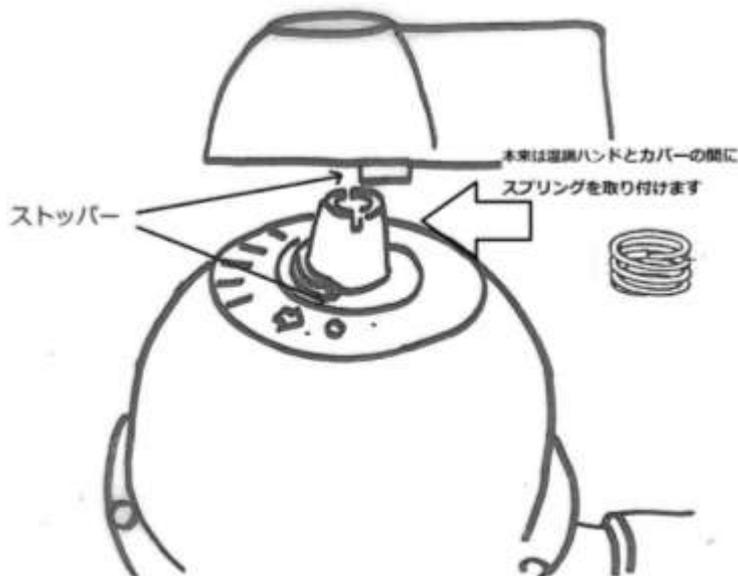
②温水を出しながら必要な最高温度が得られるまでゆっくりと時計方向に回して下さい。

③温調ノブにスプリングをはめ込み、スピンドルが回らないように注意しながら、温調ノブの裏側にあるストッパー（でっぱり）とカバー側にあるストッパー（でっぱり）にぶつかって右に回らない位置で温調ノブを固定してください。

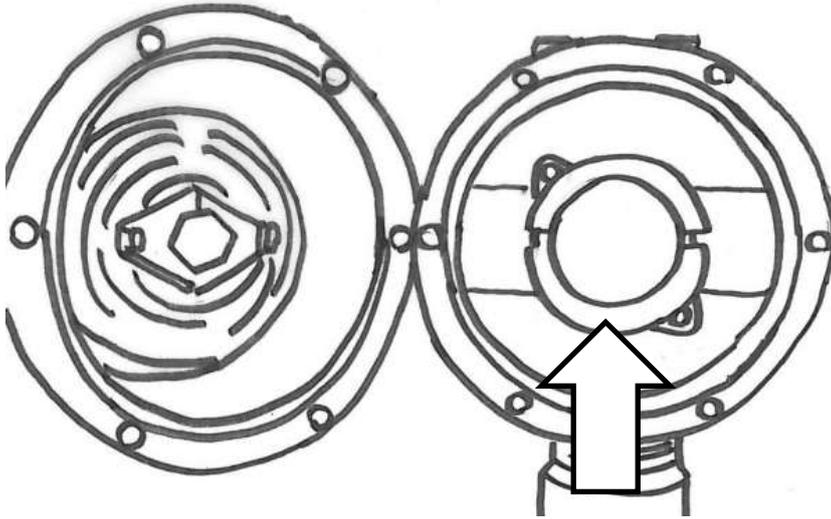
外側の網が付いているリング状の部品
(ポートスリーブ) を動かし確認して下さい。

- ①「手順 1」の通りカバーを取り外し「サーモスタットアッセンブリ」にスケールの付着や破損がないか確認して下さい、ある場合は「手順 2」の通り清掃もしくは交換をして下さい。
- ②ポートピラー&スリーブアッセンブリが軽く約15度の範囲（ストッパーの範囲内）で動くことを確認して下さい、動きが悪い場合は柔らかい布で清掃してください。それでも動きが悪い場合や、まったく動かない場合隙間が大きくなっている場合は交換して下さい。

(正常品はほとんど「ガタつき」はありません。)

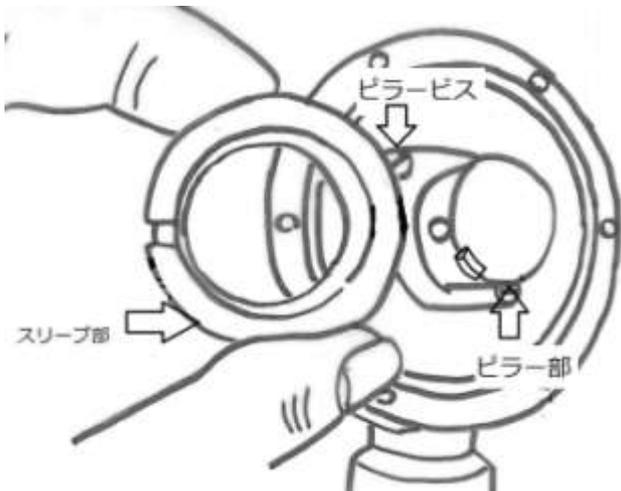
- ①手順1の順序でカバーを外して下さい。
- ②ポートピラー&スリーブアッセンブリーのスリーブ部を外して下さい。そしてピラービス（2か所）を外しピラー部外して下さい。ボデーとピラーの間にあるピラージョイントを新しいものと交換して下さい。
（この時古いピラージョイントの残渣が残らないように取り除いて下さい。）

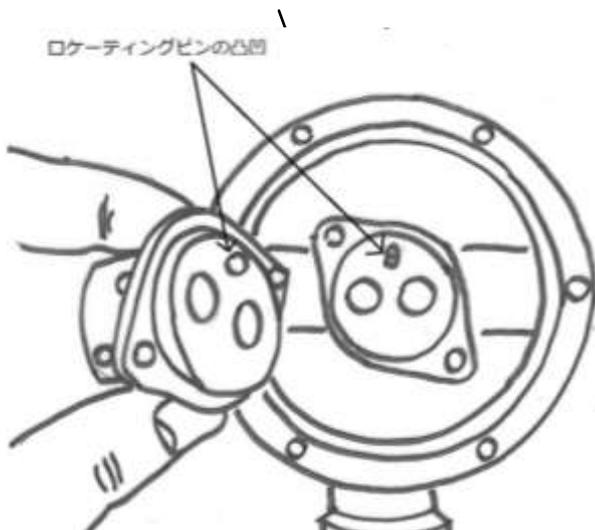
- ③ボデー側にロケーティングピンと新しいピラー部裏側にある凹みに合わせてピラー部を差し込みピラービス（2か所）を均等に締めて下さい。

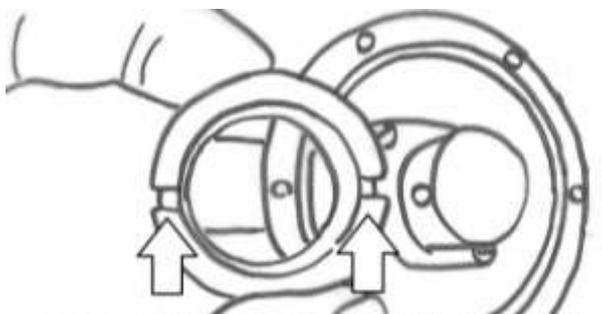
2か所の切欠きが手前にくるようにセットして下さい。
サーモスタットアッセンブリーの爪がはまります。

- ④スリーブ2か所の凹みが手前に来るようにピラー装着し約15度の範囲で回転するか確認して下さい。
- ⑤「手順2・手順3」の順番で組立最高温度設定を行って下さい。

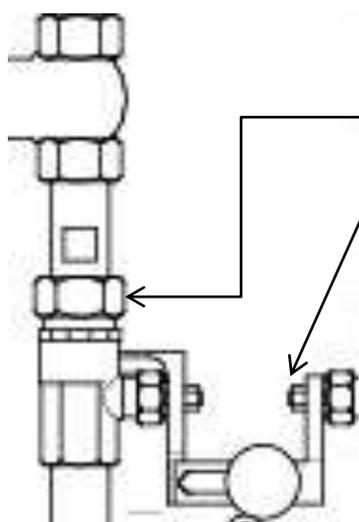
①タンデムボールバルブのユニオンを外して下さい。

②レバー用ハンドル・タンデムレバーを取り外して下さい。

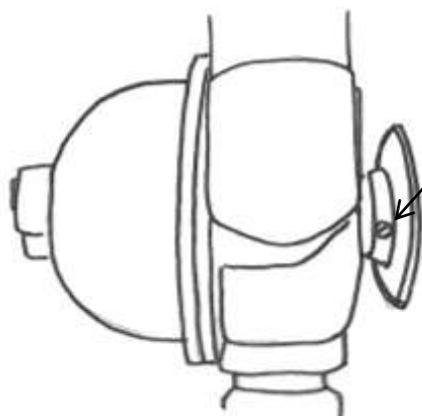
③ミキシングバルブ裏側にあるバックプレート
アッセンブ（取付け座）の台座用ビスを緩めて
外して下さい。

④タンデムボールバルブをL型継手から外に
して下さい。

L型継手にシールテープを適量巻き付け、新し
いタンデムボールバルブのスピンドルの高さ
が左右同じ位置になるように取付けてくださ
い。

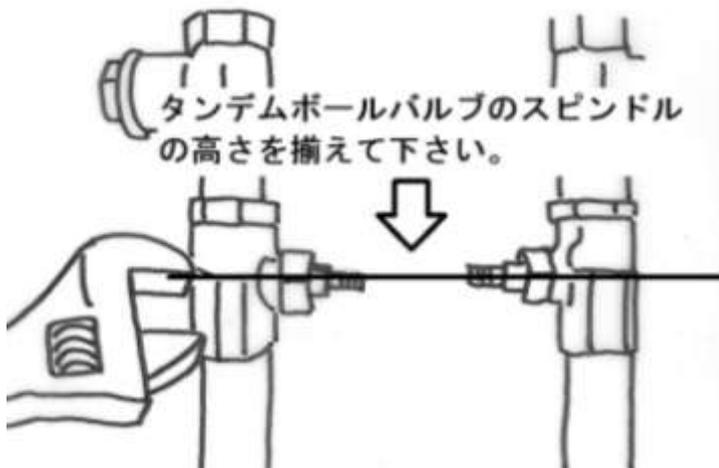
⑤同じ高さにねじ込んだあと真上から左右の
タンデム

ボールバルブのスピンドルが真っ直ぐに向い
合せに
なる様に調整して下さい。

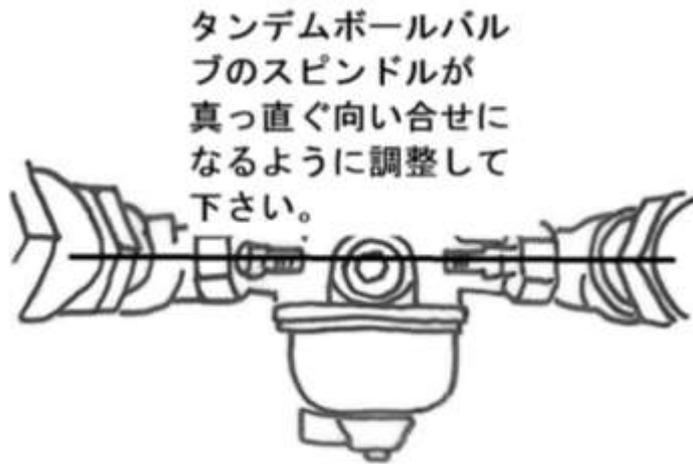
⑥タンデムレバー・レバーハンドルを取り付け、何度か開閉し正常に開閉できるか確認して下さい。

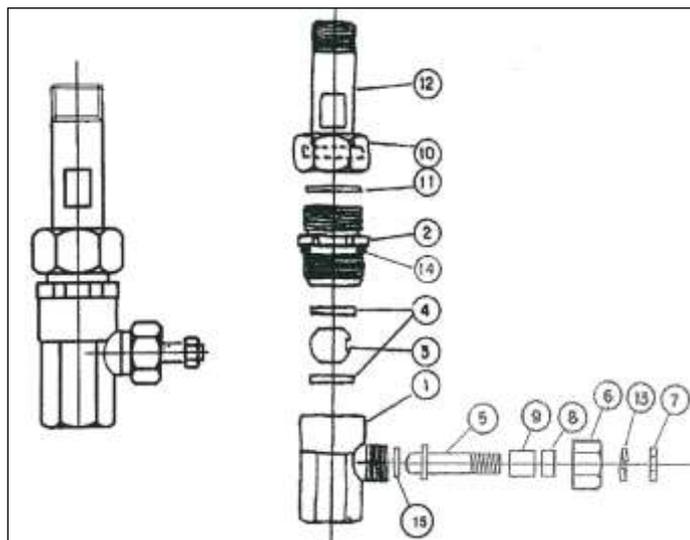
- 給湯、給水の元バルブを閉じて下さい。
- ハンドルナットを緩め、タンデムレバーのハンドルを外して下さい。
- ボンネットナット⑥を外して下さい。
- ステム⑤を引き抜いて下さい。この際、タンデムレバーをもう一度ステムに差し込み、レバーナットで仮締めし、これを持って引き抜くと簡単に作業できます。
- パッキン類を全て交換して下さい。

尚、ステムに損傷がなければ、ステムパッキン⑨とカラー⑧の交換で事足ります。ステムに損傷がある場合はステム⑤、ステムパッキン⑨とカラー⑧を交換して下さい。

- 元のようにステムをボディー①に挿入して下さい。
この際、ステム先端の突起が、ボールのハマアイ部にはまるようにして下さい。
ステムを回転させ、ボールがうまく回転しているかどうかチェックして下さい。
- ボンネットナット⑥を締め、タンデムレバーを元のように組み立てて下さい。

No	部品名	No	部品名
①	ボディー	⑨	ステムパッキン
②	エンドプラグ	⑩	ユニオンナット
③	ボール	⑪	ユニオンパッキン
④	シート	⑫	ニップル
⑤	ステム	⑬	ハンドルナットワッシャ
⑥	ボンネットナット	⑭	エンドプラグ”O”リング
⑦	ハンドルナット	⑮	スラストワッシャ
⑧	カラー
