TXU-4 用

(TXSU型共用)

メンテナンス ガイド

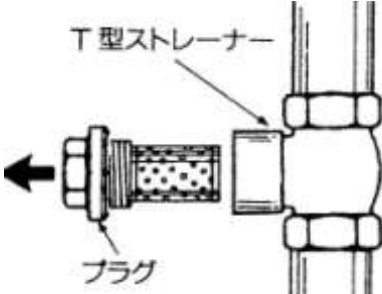
定期点検事項	対処
①	蒸気圧力・給水圧力の確認 ☆定期的に点検ください。	ご仕様条件から外れている場合は、調整してください。
②	ストレーナーにゴミ等が詰まっていないか？ ☆定期的に点検ください。	プラグを外し、中のスクリーンを清掃してください。

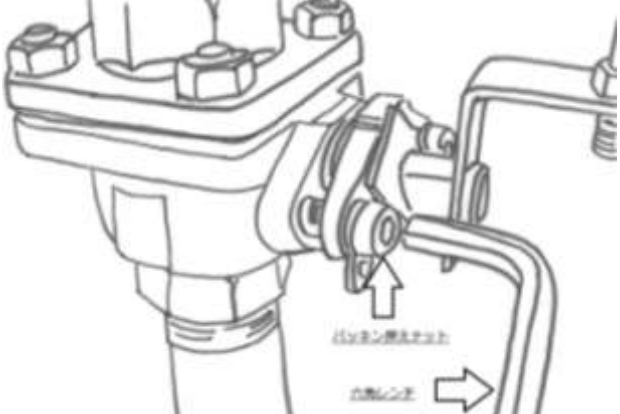
③	タンデムボールバルブのボンネットナット部分より漏れがないか？ ☆定期的に点検ください。	・漏れている場合は、六角レンチで軽く増し締めして下さい。 ・漏れが止まらない場合はステムパッキンの交換が必要です。

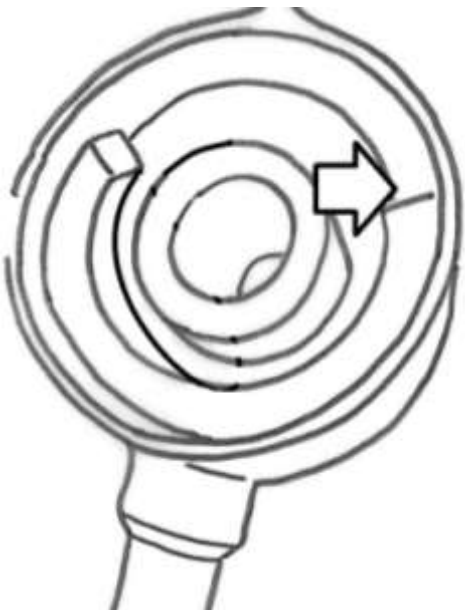
- ①「サーモスタットアッセンブリー」のスピンドルを反時計方向いっぱいにまわして下さい。
- ②メンテナンスバルブを開け、タンデムレバーを開けて温水を出して下さい。
- ③温水を出しながら、「サーモスタットアッセンブリー」のスピンドルを時計方向に回し、希望する最高温度にして下さい。(間違って操作しても高温にならない温度です、使用温度ではありません。)
- ④ストッププレートの凸と温調ハンドル裏側の凸が左いっばいでストップするようにスプリングを入れ温調ハンドルを緩まない様に取り付け下さい。
- ④その後何度か温調レバーを操作し適切な温度になっていることをご確認ください。

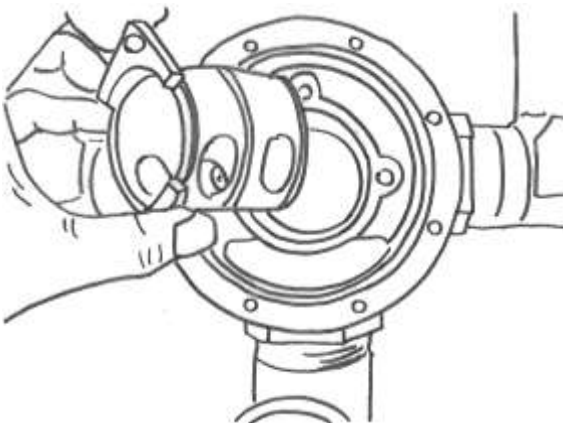
③ボデー内部を柔らかい布で清掃後、新しいスリーブを取り付けてください。(この時スリーブのOリングにシリコン系グリスを薄く塗っておきますと滑りがよく均等に押し込むことができます。)

④ライナー部の小さい凹みが左側に来るように装着し装着後指先で軽く回転するか確認して下さい。

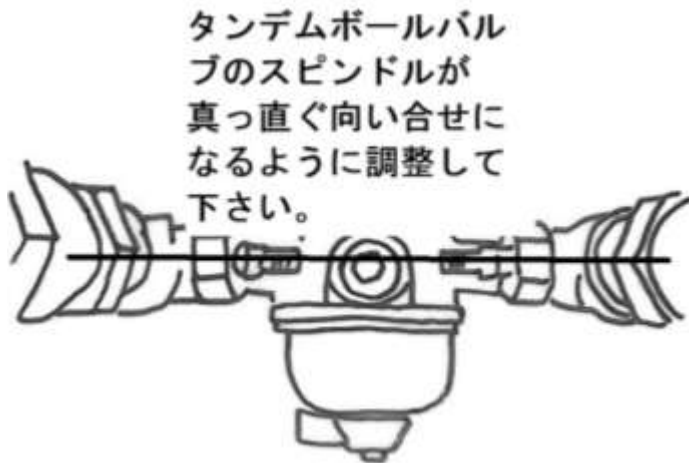
タンデムボールバルブのスピンドルが真っ直ぐ向い合せになるように調整して下さい。

- ⑤同じ高さにねじ込んだあと真上から左右のタンデムボールバルブのスピンドルが真っ直ぐに向い合せになる様に調整して下さい。
- ⑥タンデムレバー・レバーハンドルを取り付け、何度か開閉し正常に開閉できるか確認して下さい。
