# TXU/TXSU-215 用

※HSU(ホースステーション)付共用

## メンテナンス ガイド

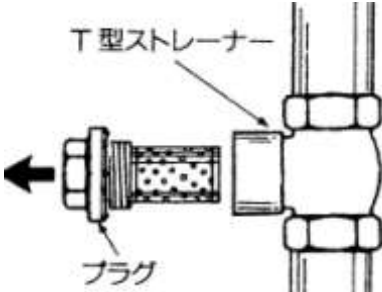
定期点検事項	対処
①	給湯圧力・給水圧力の確認 ☆定期的に点検して下さい。	ご使用条件から外れている場合は、調整してください。
②	ストレーナーにゴミ等で スクリーンが目詰がないか？  ☆定期的に点検して下さい。	プラグを外し、中のスクリーンを清掃又は交換してください。  <div style="text-align: center;">

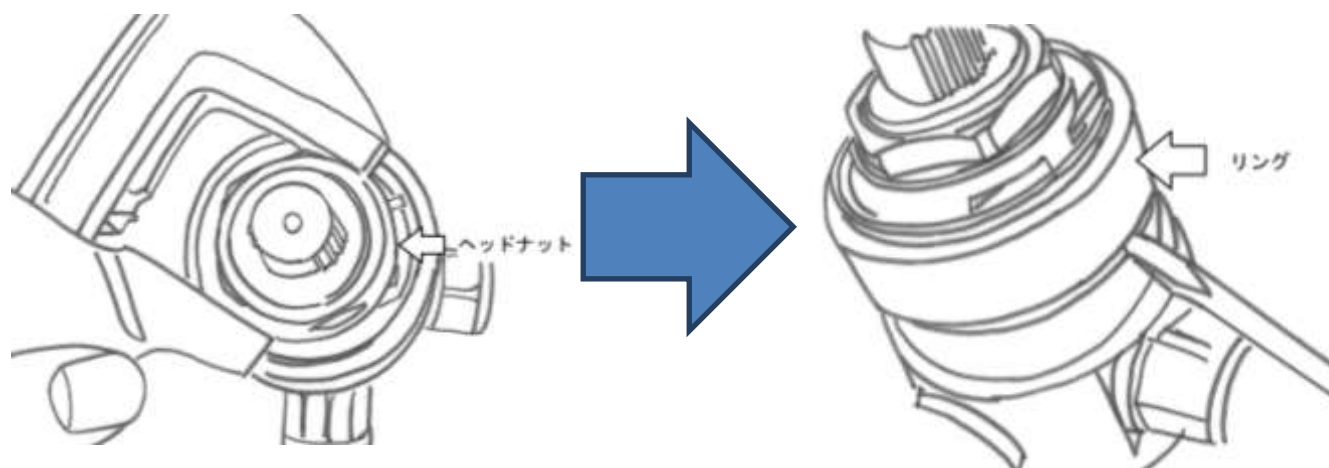
- ② ヘッドナットをスパナなどで1～2回転反時計方向に緩めて下さい。  
ヘッドナットとカートリッジがクリップでセットされていますので全体に抜き出てきます。  
ボデーとリングの隙間にマイナスドライバーをさし込みリングを外して下さい。  
(さし込み式ですので回転させずに手前に引き抜いてください。)

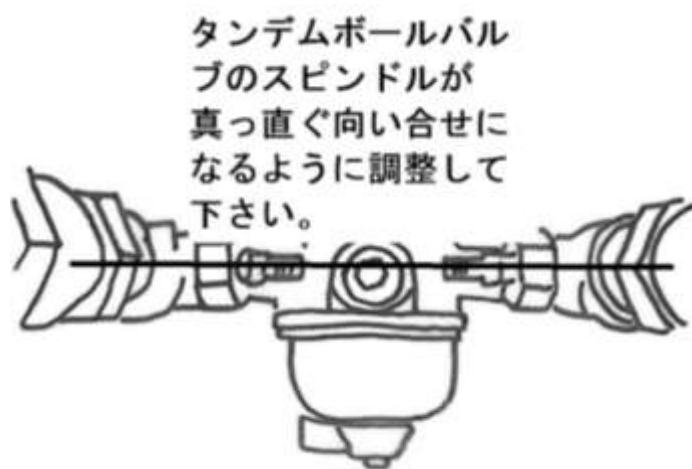
- ④タンデムボールバルブをL型継手から外して下さい。  
L型継手にシールテープを適量巻き付け、新しいタンデムボールバルブのスピンドルの高さが左右同じ位置になるように取付けてください。

- ⑤同じ高さにねじ込んだあと真上から左右のタンデムボールバルブのスピンドルが真っ直ぐに向い合せになる様に調整して下さい。
