浴槽適温水補給ユニット

LUCY-1S・1型 メンテナンスガイド

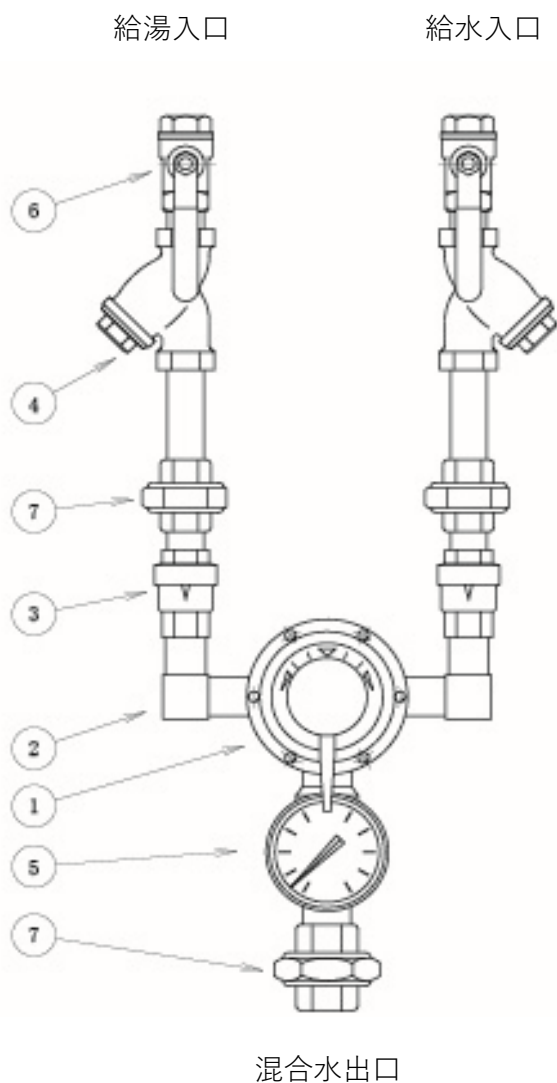
■各部名称

⑦	ユニオン
⑥	ボール弁
⑤	温度計
④	Y型ストレーナー
③	逆止弁
②	入口継手
①	RADA G2M/G3M
符号	名称

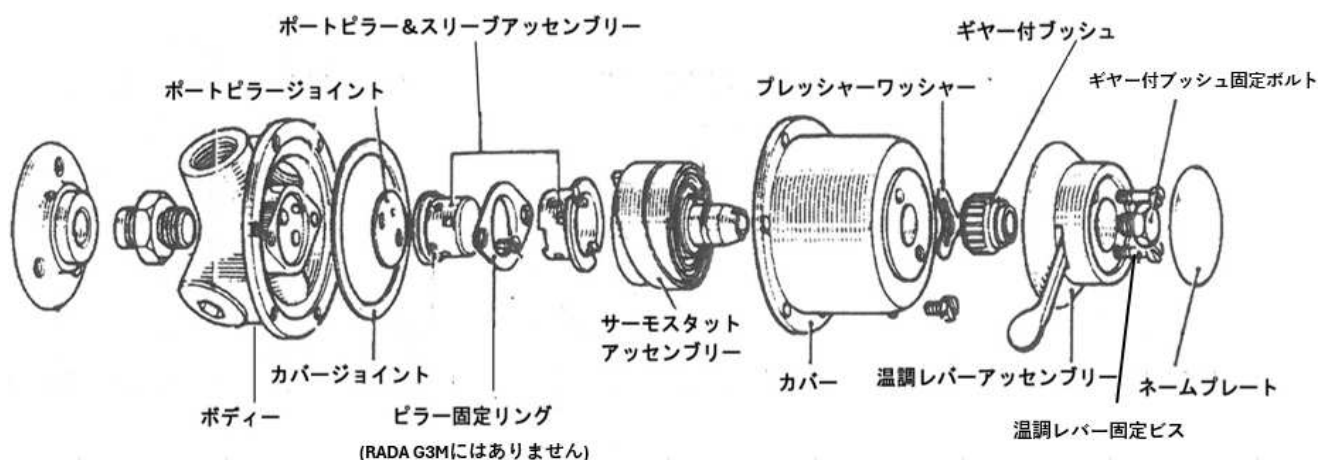
■ミキシングバルブ内部部品構造

RADA ミキシングバルブ 主要部品は3点で構成されています。

①サーモスタットアッセンブリーは温水温度に感知し、給湯・給水の混合割合を制御する部品のポートピラー&スリーブアッセンブリーを動かす部品です。

②ポートピラー&スリーブアッセンブリーは給湯と給水の混合割合を制御する部品です。
(上記アッセンブリーは、ピラーとスリーブの2点で構成されています。)

ポートピラー&スリーブアッセンブリーは表面にテフロンニッケルコーティングを施し、対摩耗性・摺動性に優れていますが、長年のご使用でピラーとスリーブの隙間が大きくなると混合割合を制御できなくなります。

また、サーモスタットアッセンブリーも損耗することは避けられません。

しかし、これらの部品を交換することによりRADA ミキシングバルブは初期の性能を回復することができます。

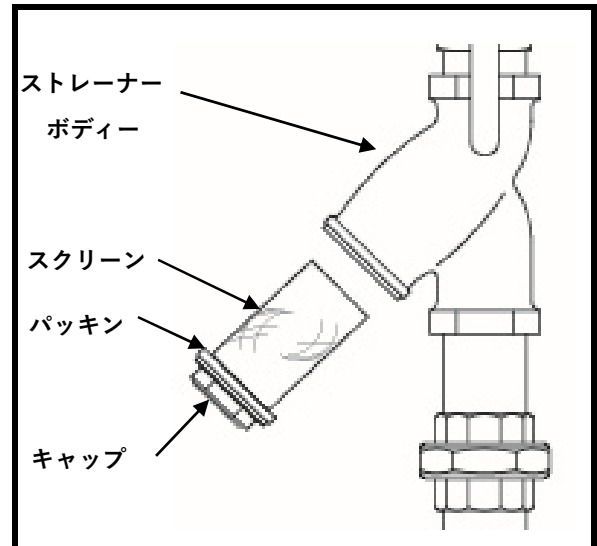
● ストレーナー

1. 給湯、給水の保守用ボールバルブを閉じて下さい。出口側を開きミキシングユニットの残留水（残圧）を抜いて下さい。
2. ストレーナーのキャップを外し、中のスクリーンを取り出し、ブラシ等で清掃または交換して下さい。

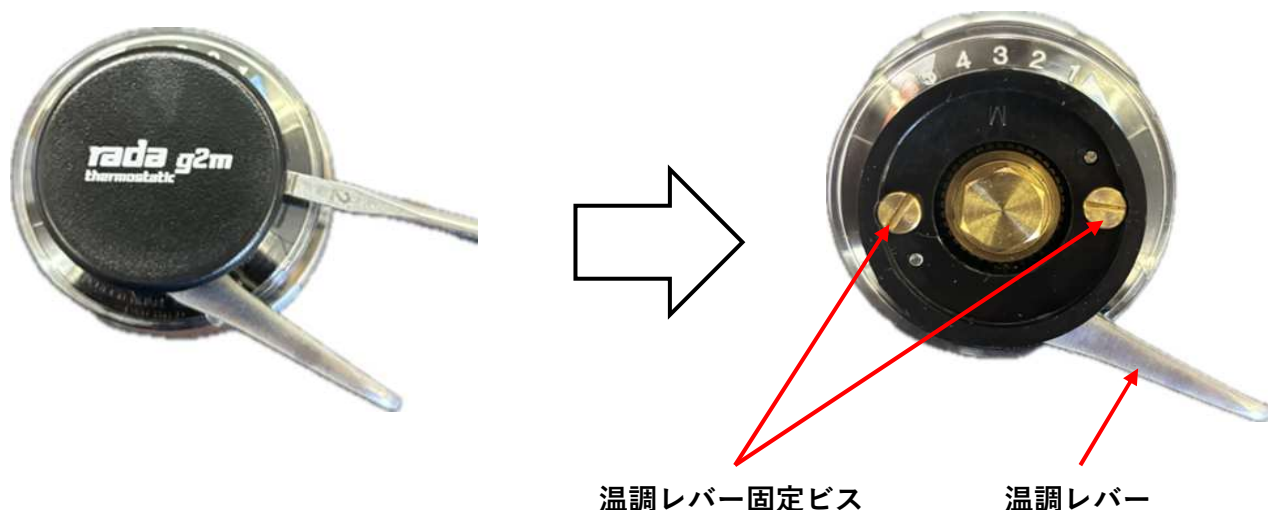
サーモスタットアッセンブリー取り外し方法

①ネームプレート側面にある凹みにマイナスドライバーをさし込み、ネームプレートを外して下さい。(はめ込み式)

次に、温調レバー固定ビスを外して温調レバーアッセンブリーを外して下さい。(手前に引く抜く)。

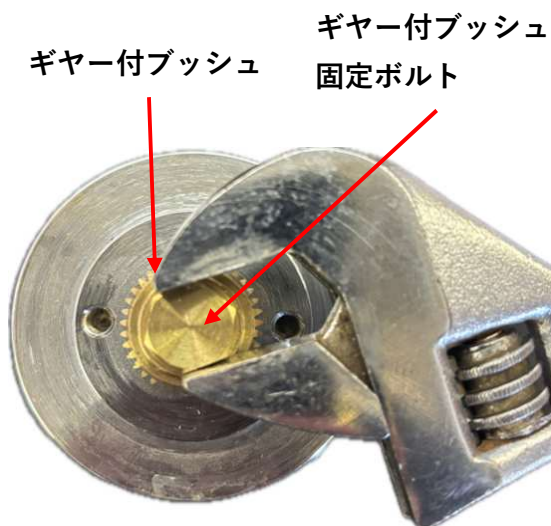
②ギヤー付ブッシュをプライヤーなどで固定し、ギヤー付ブッシュ固定ナットを外して下さい。

※ギヤー付ブッシュとカバーの間にプレッシャーワッシャーが挟まっています。紛失にご注意ください。

③カバービスを外し、カバーをボディから取り外して、サーモスタットアッセンブリーをカバーの外側から内側へ押し出して下さい。

※カバービスを取り外す際は、**ポジドライブドライバー (PZ2)** が必要です。

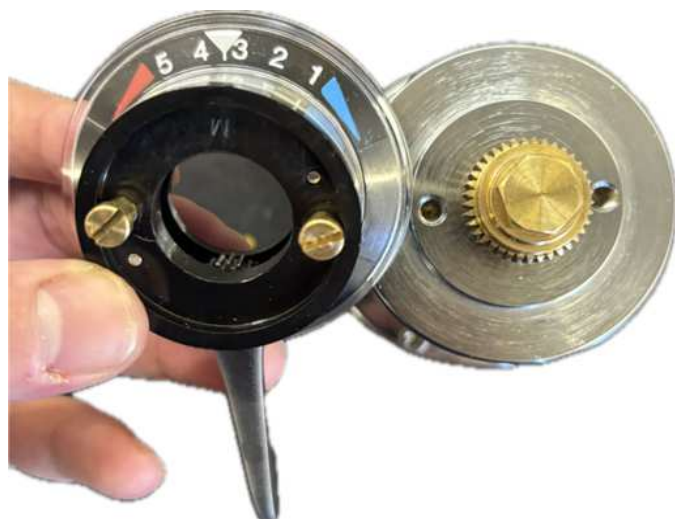
① 温調レバーアッセンブリーを取り外した後、カバーを取り外して下さい。

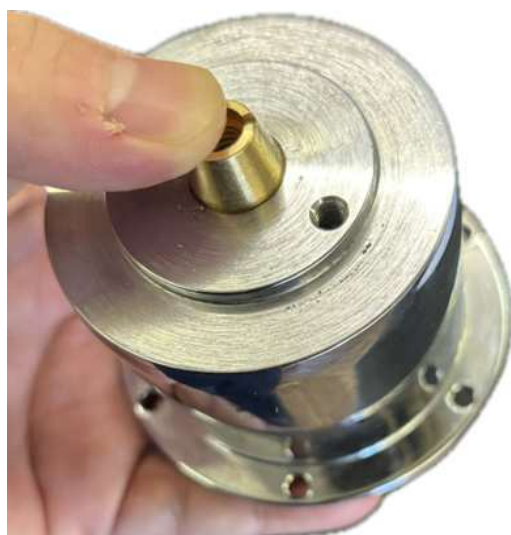
② サーモスタットアッセンブリーをカバーの外側から内側へ押し出して下さい。

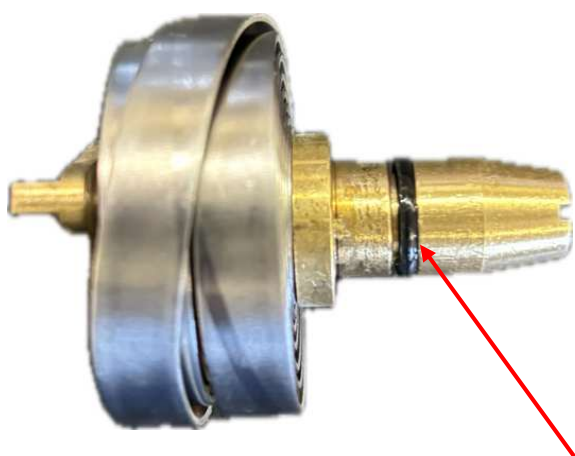
スピンドルシール

③ 取り出したサーモスタットアッセンブリーのスピンドルシールを新しいものと交換して下さい。

※新しいスピンドルシールに適量のシリコン製グリスを塗布して下さい。

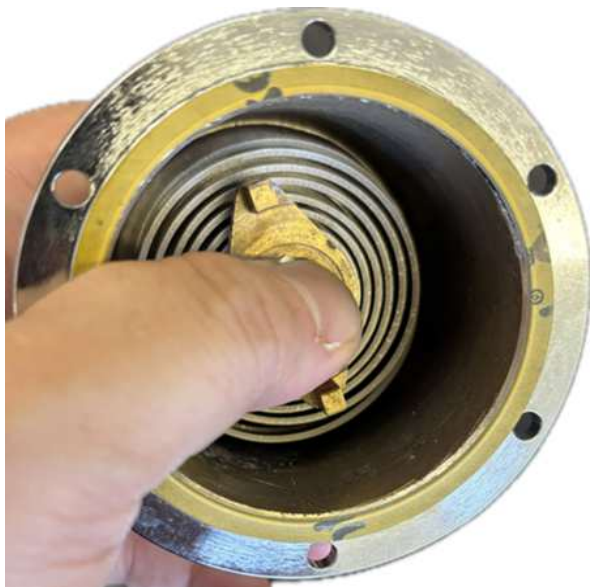
サーモスタットアセンブリの組み立て方法

①カバーの内側からサーモスタットアセンブリを突き当たるまで押し込んでください。

※スピンドルシールに適量のシリコン製グリスを塗布して下さい。

凸凹2ヵ所がはまるように取り付けて下さい。

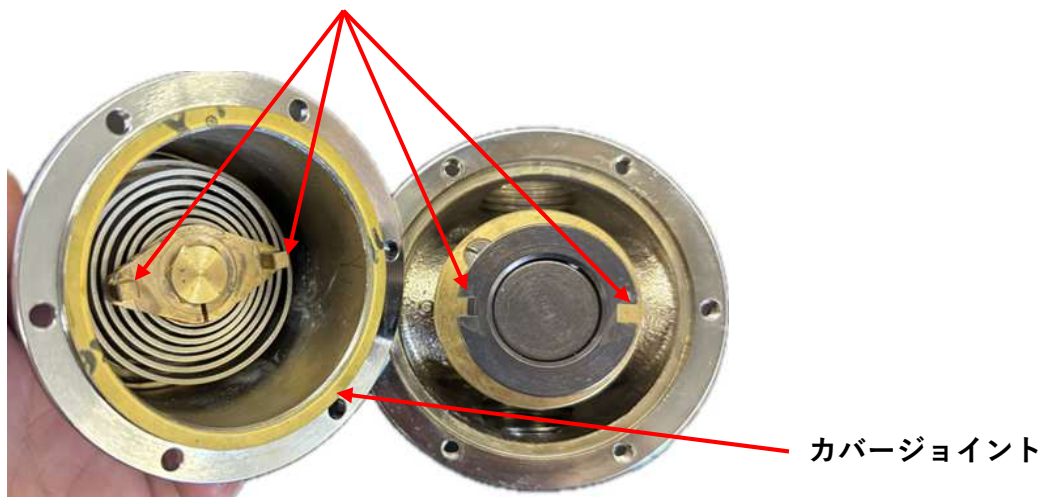
②古いカバージョイントの残渣が残らないよう完全に取り除き、新しいカバージョイントを取付けてください。

サーモスタットの2ヵ所の凸とポートピラー&スリーブの2ヵ所の凹みのはまる様にカバーをボディに取り付けて下さい。

カバービスは片締めにならないよう、均等に締め付けてください。

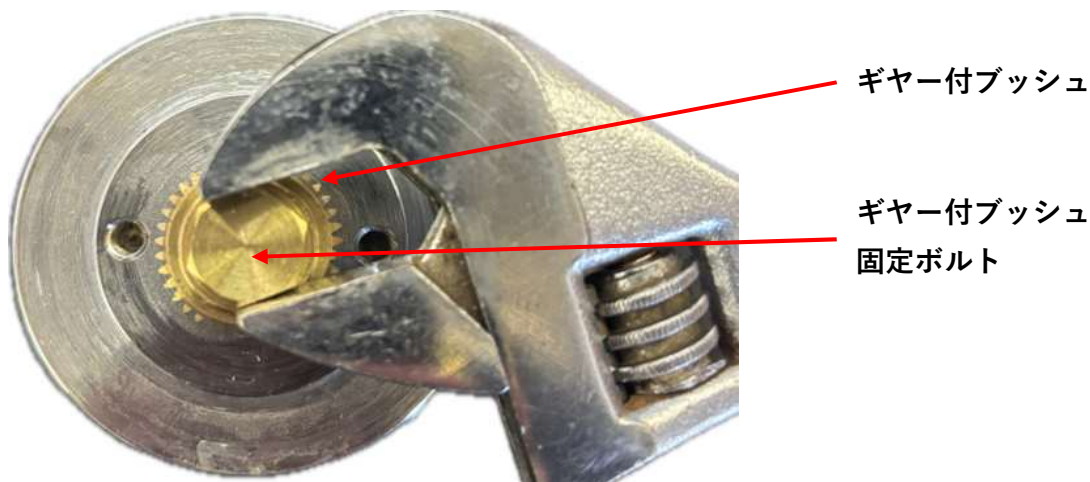
最高温度設定方法（内部部品交換後の温度設定時）

①プレーシャーワッシャー・ギヤ付ブッシュ・ギヤ付ブッシュ固定ボルトの順に取り付けてください。（ギヤ付ブッシュをプレーヤーなどで固定しボルトを締め付けて下さい）
ギヤ付ブッシュを反時計方向に回した後、温水を出して下さい。

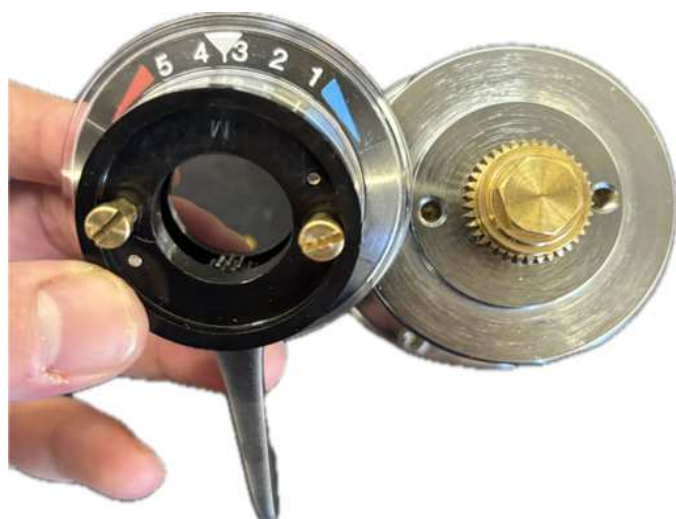
②温水を出しながら必要な最高温度が得られるまでゆっくりと時計方向に回して下さい。

③温調レバーアッセンブリーの印を「5」に合わせて温調レバーを取り付けて下さい。

④その後、温調レバーを数回操作し、適切な温度になっていることを確認して下さい。

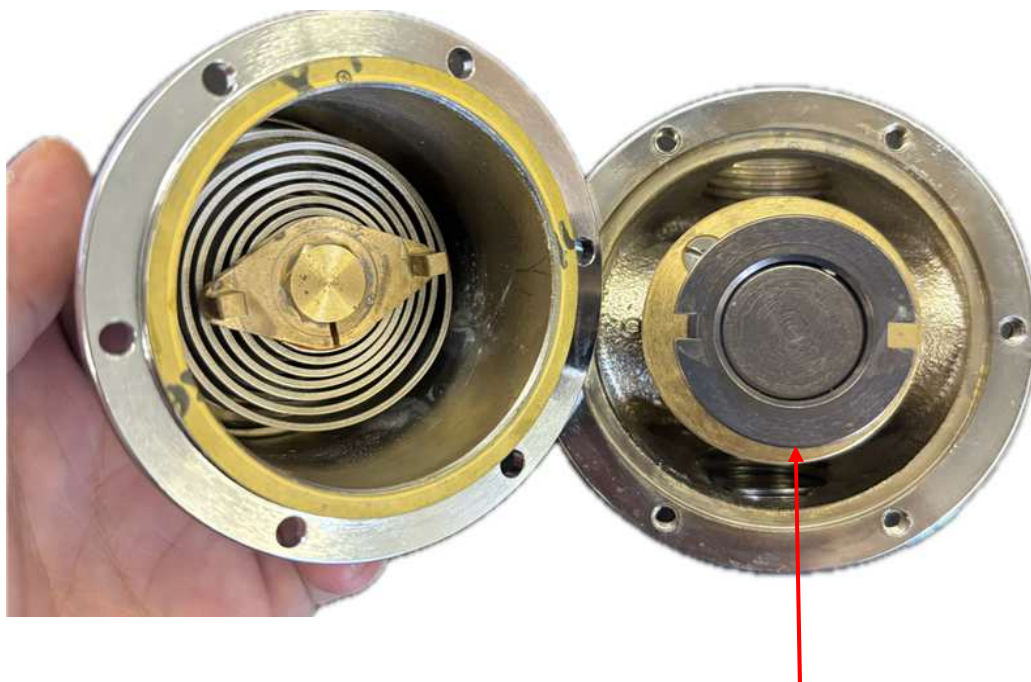
ポートピラー&スリーブアッセンブリ確認方法

外側のリング状の部品（ポートスリーブ）
を動かしてください

①「手順1」に従ってカバーを取り外し、サーモスタットアッセンリーにスケールの付着や破損がないか確認して下さい。

②ポートピラー&スリーブアッセンブリが、ストッパーの範囲内（約15°）で円滑に動くことを確認してください。

なお、正常品においては、がたつきは認められません。

スケールの付着や破損がある場合は、状況に応じて清掃又は交換を行ってください。

動きが悪い場合は、柔らかい布で清掃してください。

それでも改善しない場合、または全く動かない場合や隙間が大きい場合は、部品を交換してください。

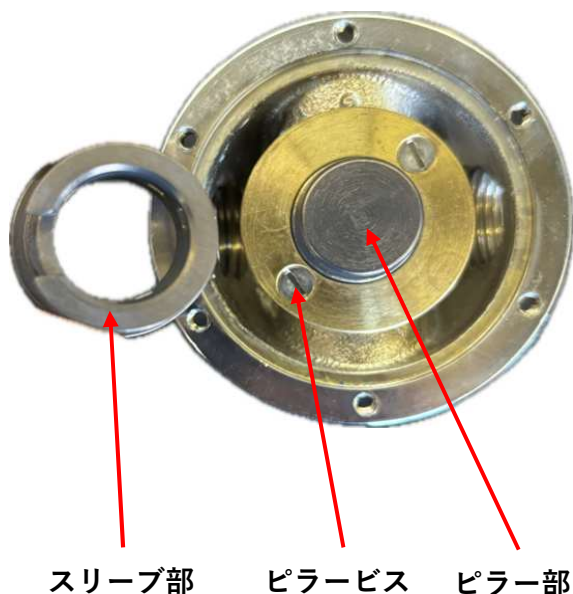
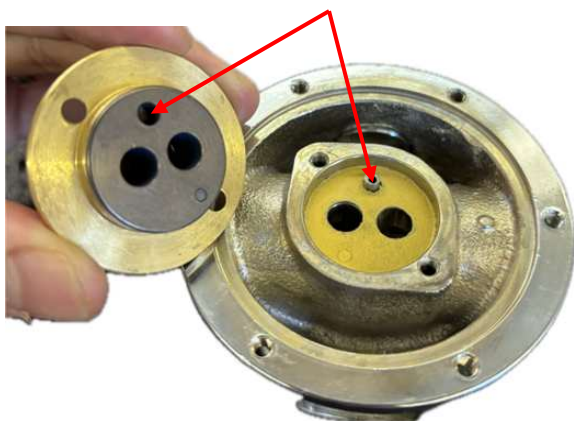
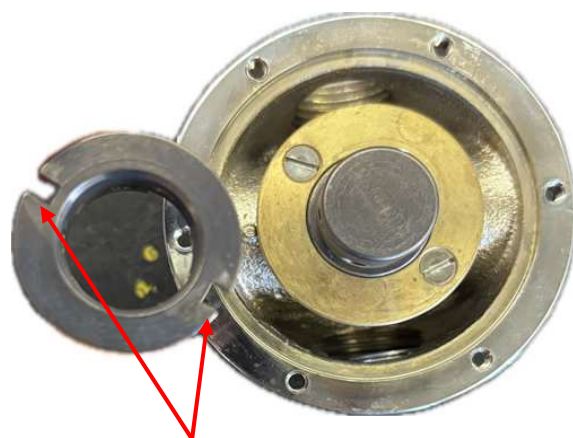
ポートピラー&スリーブアッセンブリ交換方法

ロケーティングピンの凸凹

2ヵ所の切欠きが手前にくるようにセットして下さい。
サーモスタットアッセンブリの爪がはまります。

②ポートピラー&スリーブアッセンブリのスリーブ部を外して下さい。
そしてピラービス（2ヵ所）を外し、ピラー部を外して下さい。
ボディーとピラーの間にあるピラージョイントを新しいものと交換して下さい。

③ボディー側のロケーティングピンを新しいピラー部の裏側にある凹みに合わせて差し込み、ピラービス（2ヵ所）を片締めにならないよう、均等に締め付けてください。

④スリーブ2ヵ所の凹みが手前に来るようにピラーを装着し、約15度の範囲で回転するか確認して下さい。

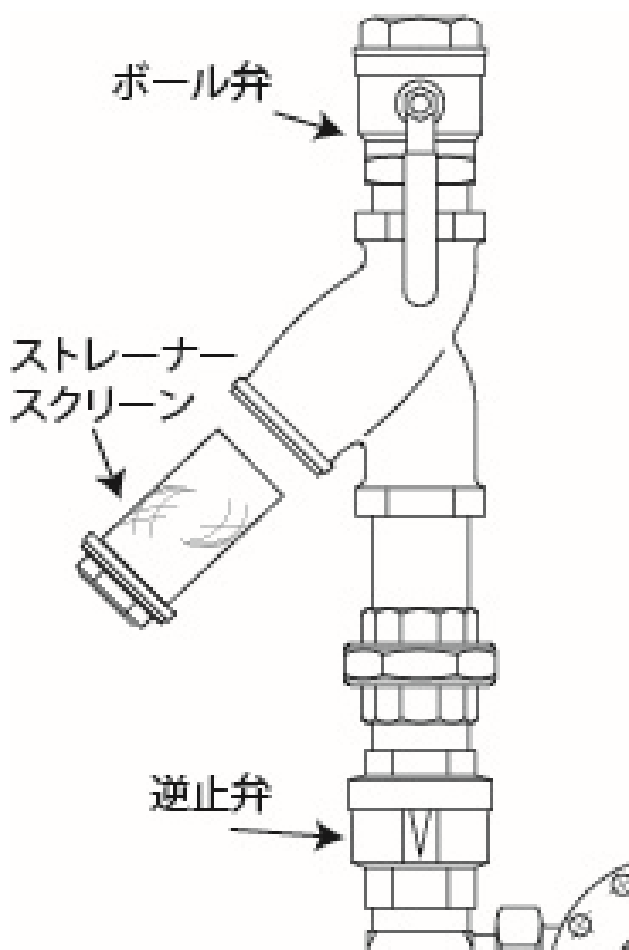
逆止弁の逆流確認方法

- ①給湯・給水双方のボール弁を閉め、ユニット内の残圧を取り除いて下さい。
- ②ストレーナーのキャップを片側のみ外して下さい。（スクリーンも外す）
- ③温水出口のバルブを閉じて下さい。
- ④外したキャップの反対側のボール弁を少しずつ開けてください。
- ⑤全開にしてもキャップを外したストレーナーから漏れ出さなければ、逆止弁機能は正常です。
漏れ出した場合は、逆止弁が逆流を起こしています。新しい物と交換して下さい。
- ⑥逆側も同じ要領で逆止弁を確認して下さい。
