レオナード

スチーマックス・タンデム

TXF-1S・1・2型 メンテナンスガイド

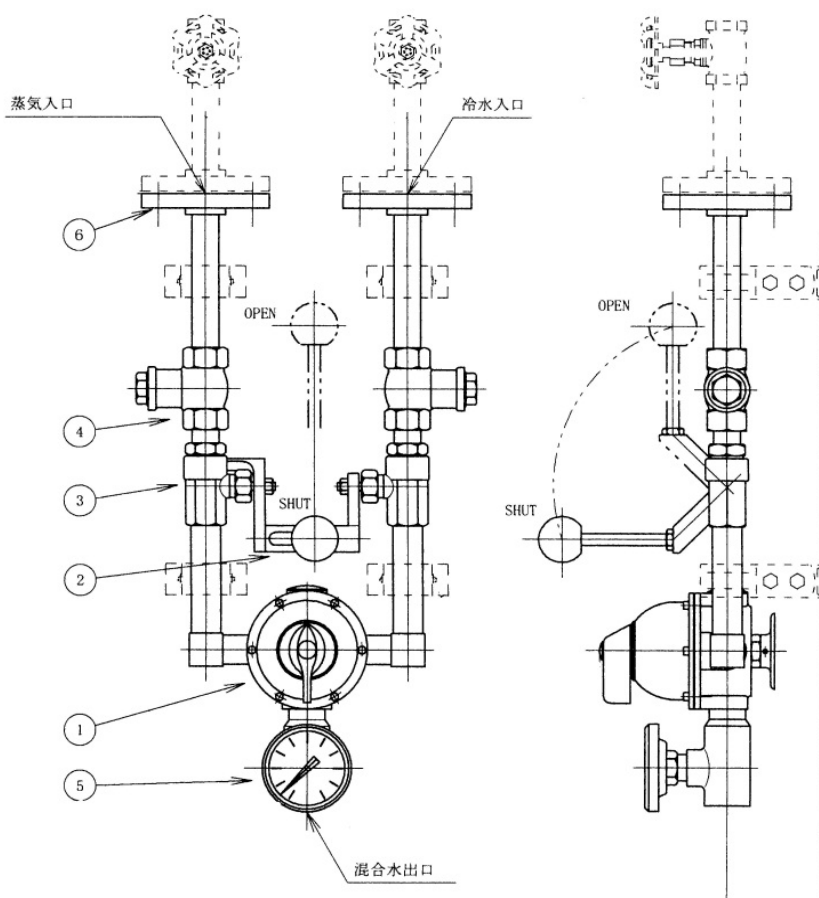
■各部名称

| 6 | フランジ |
| 5 | 温度計 |
| 4 | T型ストレーナー |
| 3 | タンデムボールバルブ |
| 2 | タンデムレバー |
| 1 | RADA 52/1・53/1・54/1 |

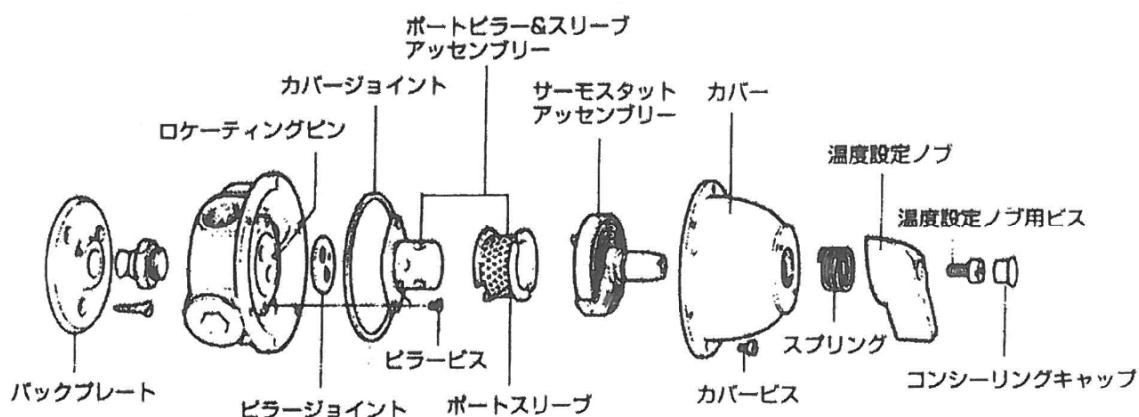
●Rada 52/1・53/1・54/1

注：Rada 54/1のカバービス並びにバックプレートビスはボジドライブネジです。

RADA ミキシングバルブ 主要部品は3点で構成されています。

- ①サーモスタットアッセンブリーは温水温度に感知し、給湯・給水の混合割合を制御する部品のポートピラー&スリーブアッセンブリーを動かす部品です。
- ②ポートピラー&スリーブアッセンブリーは給湯と給水の混合割合を制御する部品です。
(上記アッセンブリーは、ピラーとスリーブの2点で構成されています。)

ポートピラー&スリーブアッセンブリーは表面にテフロンニッケルコーティングを施し、対摩耗性・摺動性に優れていますが、長年のご使用でピラーとスリーブの隙間が大きくなると混合割合を制御できなくなります。

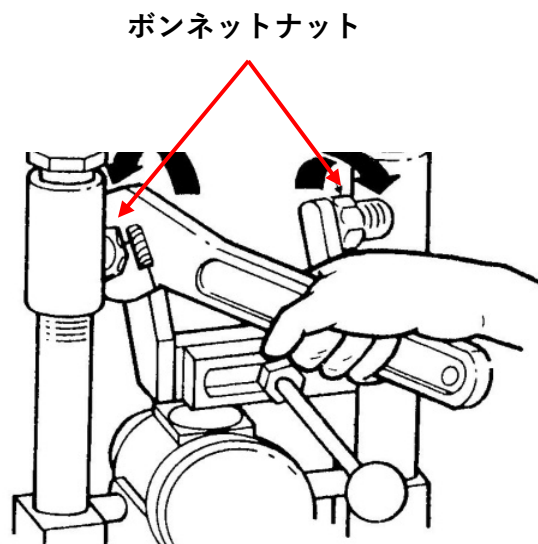
● タンデムボールバルブ

タンデムボールバルブのボンネットナット部分から漏れがないか確認して下さい。

1. タンデムボールバルブのボンネットナット部分から漏れている場合は、スパナで増し締めして下さい。
2. 漏れが止まらない場合はステムパッキンを交換して下さい。
(ステムパッキンの交換方法は12ページ)

※締めすぎるとレバーの開閉操作が重くなります。又、締めすぎてゆるめると漏れが発生しやすくなりますので、締めすぎにご注意ください。

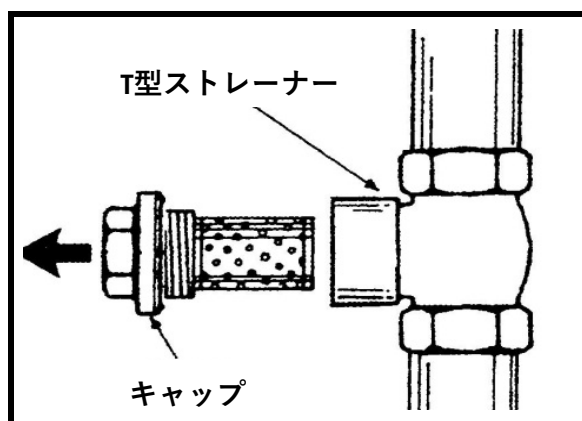
● ストレーナー

1. 給湯、給水の保守用ボールバルブを閉じて下さい。出口側を開きミキシングユニットの残留水(残圧)を抜いて下さい。
2. ストレーナーのキャップを外し、中のスクリーンを取出し、ブラシ等で清掃または交換して下さい。

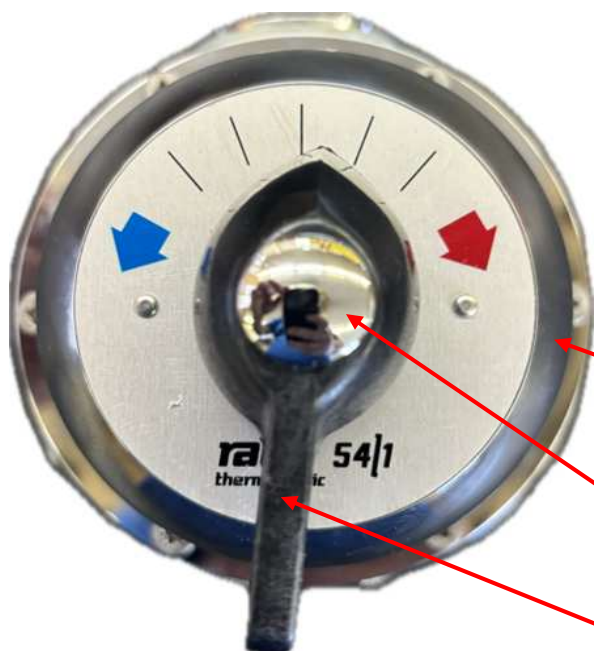
①コンシーリングキャップを外し（はめ込み式）
温調ノブ用ビスを外して下さい。

※この時カバーと温調ノブの間にスプリングが
セットされていますので、跳ねないようにご注意
ください。

カバー

コンシーリング
キャップ

温調ノブ

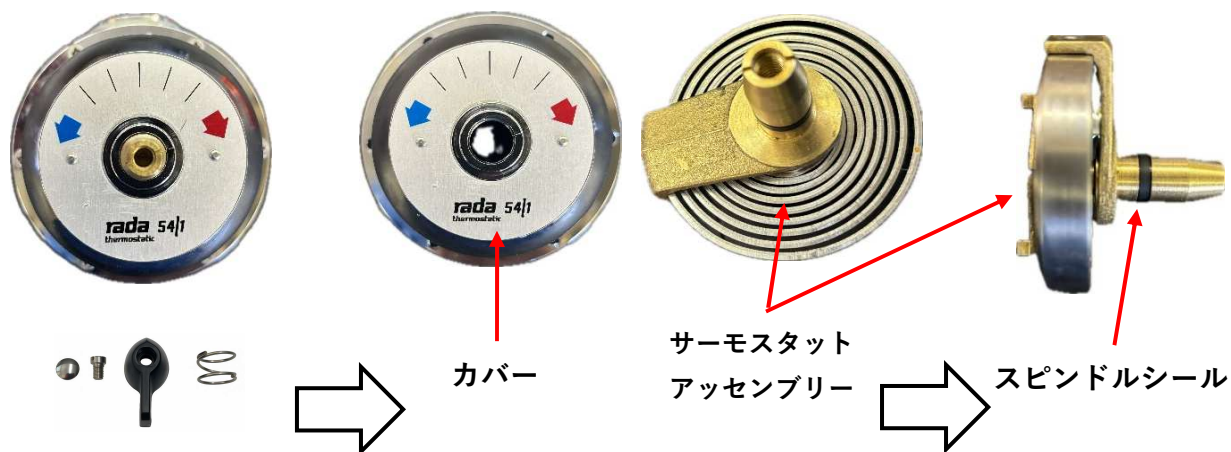
カバー

サーモスタット
アッセンブリ

スピンドルシール

②カバービスを外し、ボディーからカバーを取り外して、サーモスタットアッセンブリをカバーの外側から内側へ押し出して外して下さい。

※カバービスを取り外す際は、**ポジドライブドライバー（PZ2）**が必要です。

※スピンドル部から漏れている場合は、サーモスタットのスピンドルシールを交換して下さい。

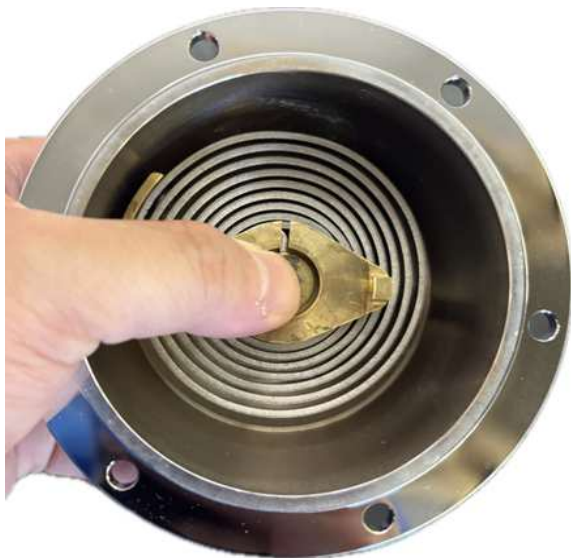
①カバーの内側からサーモスタットアセンブリーを突き当たるまで押し込んでください。

※カバーにサーモスタットアセンブリーをはめ込む前に、スピンドルシールに適量のシリコン製グリスを塗布してください。

凸凹2カ所がはまるように取り付けて下さい。

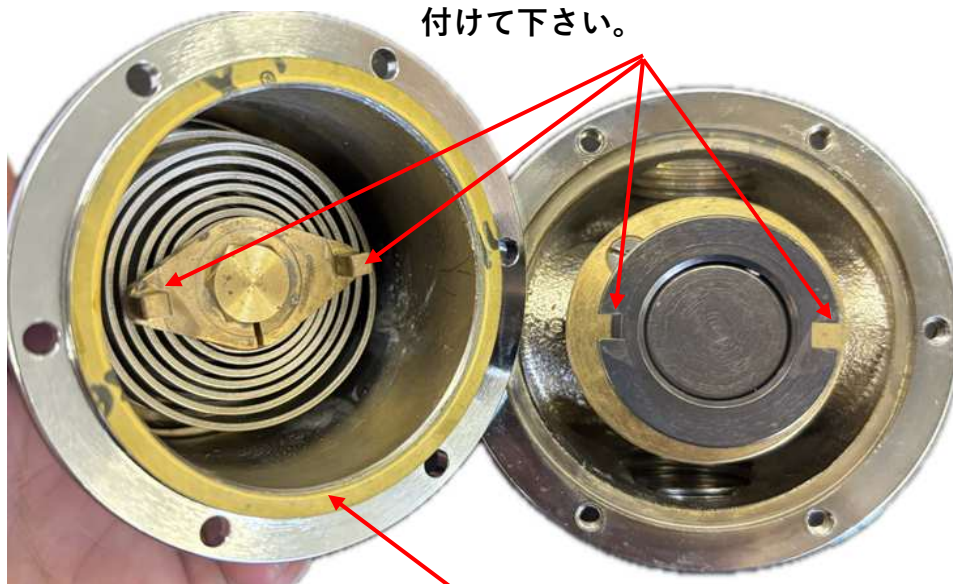
カバージョイント

②古いカバージョイントの残渣が残らないよう完全に取り除き、新しいカバージョイントを取付けてください。

サーモスタットの2カ所の凸とポートピラー&スリーブの2カ所の凹みのはまる様にカバーをボディに取り付けて下さい。

カバービスは片締めにならないよう、均等に締め付けてください。

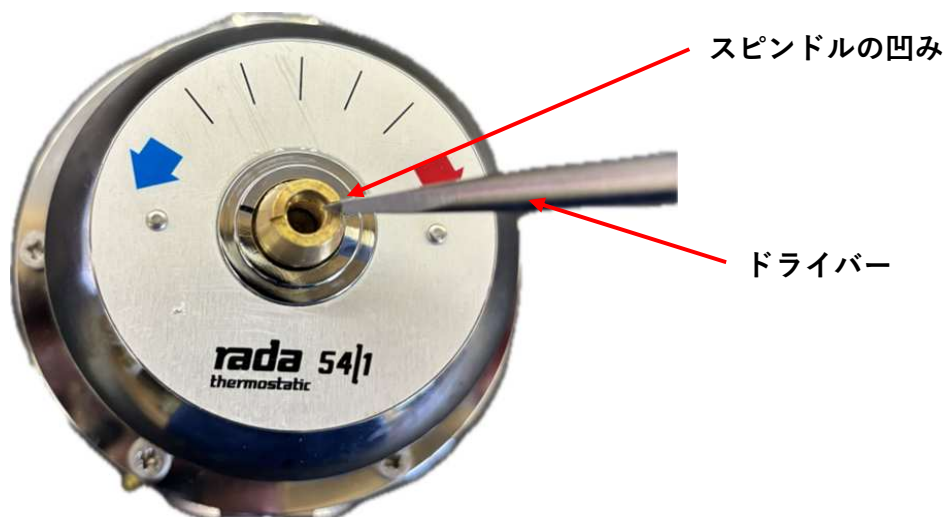
- ①サーモスタットアセンブリのスピンドルの凹みにマイナスイドライバーを差し込み、反時計方向に回した後、ゆっくりとタンデムレバーを開け、温水を出してください。
- ②温水を出しながら、必要な最高温度が得られるまでゆっくりと時計方向に回して下さい。

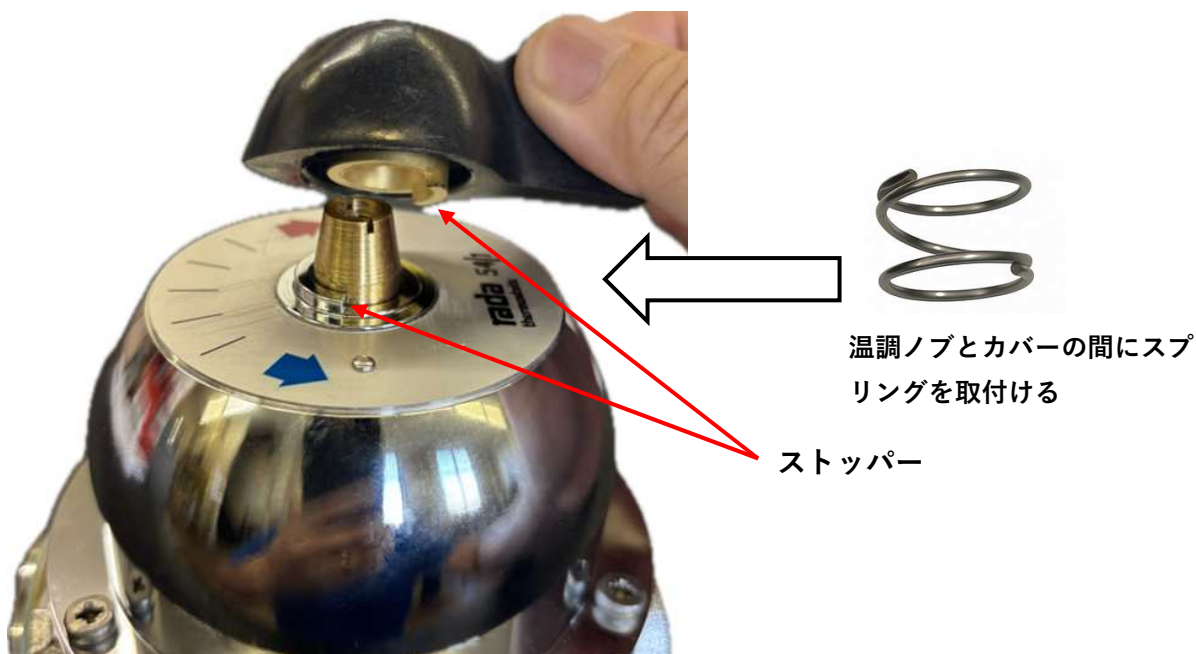
③温調ノブにスプリングをはめ込み、スピンドルが回らないように注意しながら、温調ノブの裏側にあるストッパー（でっぱり）とカバー側にあるストッパー（でっぱり）にぶつかって右に回らない位置で温調ノブを固定してください。

④その後、温調ノブを数回操作し、適切な温度になっていることを確認して下さい。

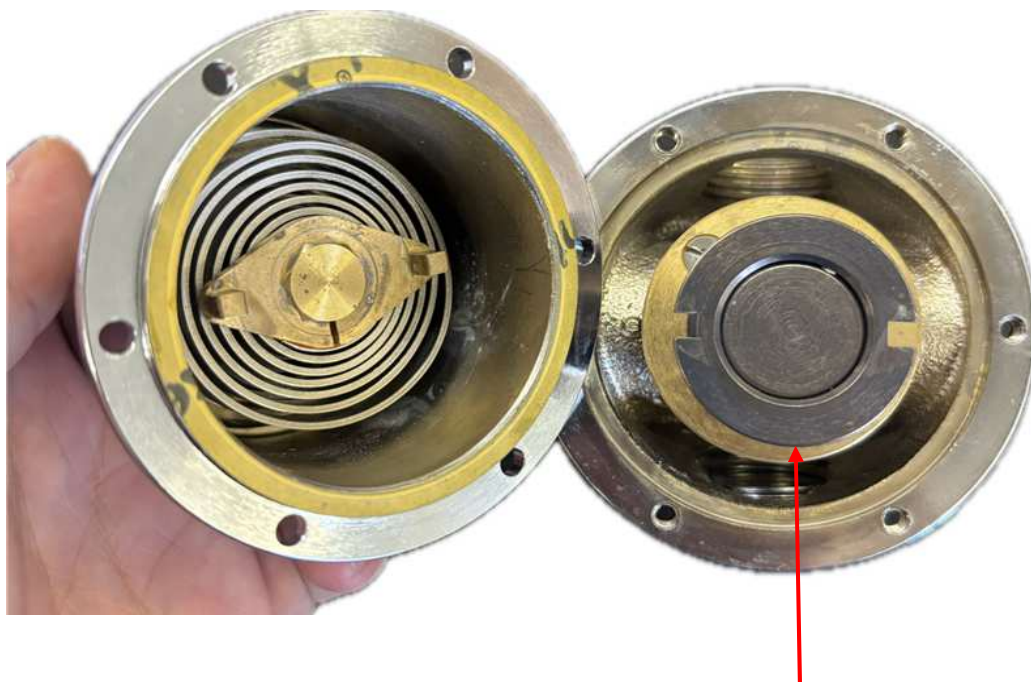
外側のリング状の部品（ポートスリーブ）
を動かしてください。

①「手順1」に従ってカバーを取り外し、サーモスタットアッセンリーにスケールの付着や破損がないか確認して下さい。

②ポートピラー&スリーブアッセンブリーが、ストッパーの範囲内（約15°）で円滑に動くことを確認してください。

それでも改善しない場合、または全く動かない場合や隙間が大きい場合は、部品を交換してください。

なお、正常品においては、がたつきは認められません。

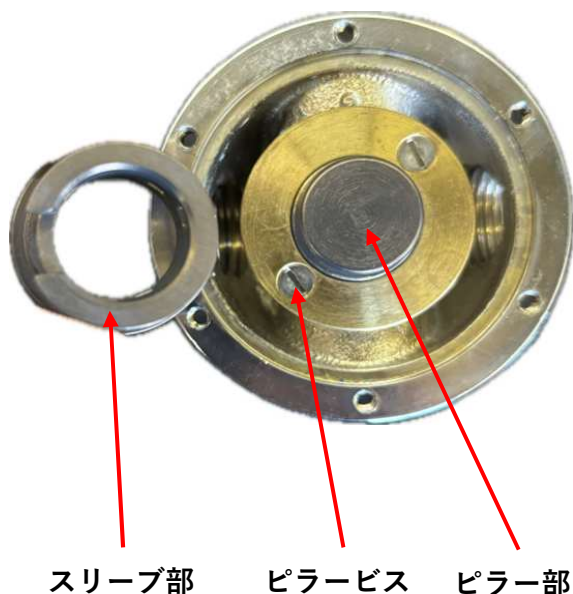
①「手順1」の要領でカバーを外して下さい。

②ポートピラー&スリーブアッセンブリのスリーブ部を外して下さい。
そしてピラービス（2カ所）を外し、ピラー部を外して下さい。
ポディーとピラー部の間にあるピラージョイントを新しいものと交換して下さい。

※古いピラージョイントの残渣が残らないように清掃を行って下さい。

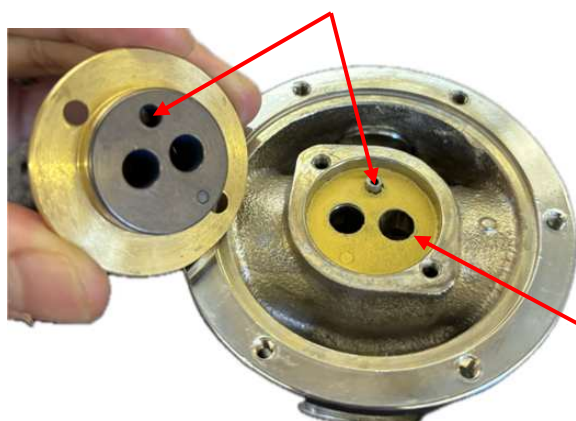
ロケーティングピンの凸凹

③ポディー側のロケーティングピンを新しいピラー部の裏側にある凹みに差し込み、ピラービス（2カ所）を片締めにならないよう、均等に締め付けてください。

④スリーブ2カ所の凹みが手前に来るようにピラーを装着し、約15度の範囲で回転するか確認して下さい。

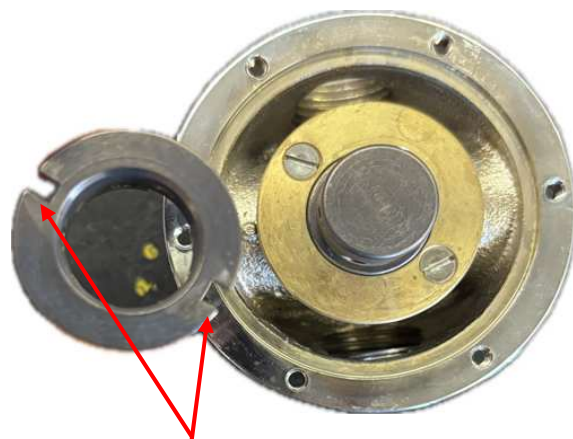
⑤「手順2・手順3」の要領で組立後、最高温度設定を行って下さい。

2カ所の切欠きが手前にくるようにセットして下さい。
サーモスタットアッセンブリの爪がはまります。

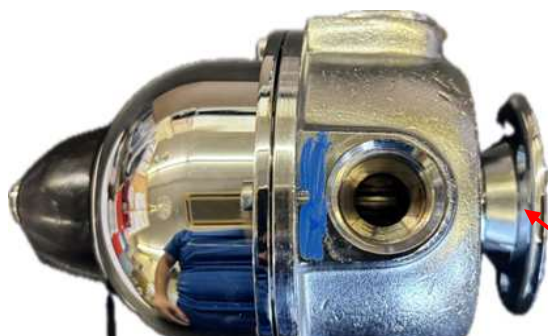
①1次側フランジのボルトナットを外して下さい。

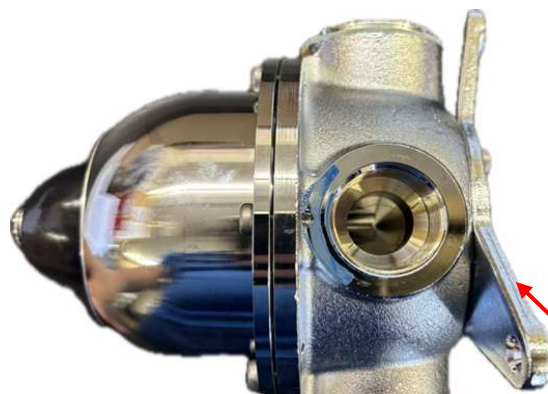
バックプレートアッセンブリーの台座用ビスを緩めて外して下さい

②ミキシングバルブ裏側にあるバックプレート（取付け座）の台座用ビスを緩めて外して下さい。

※TXF-2タイプはバックプレートごとを壁から外して下さい

TXF-2タイプ

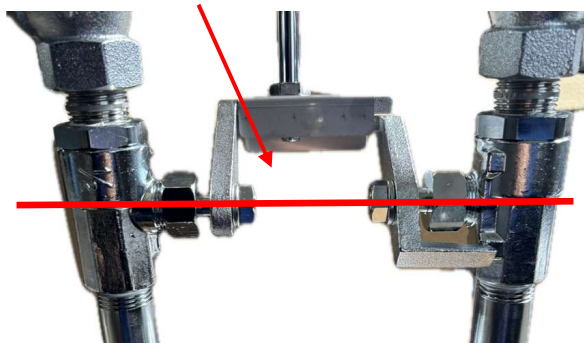
タンデムボールバルブのスピンドルの高さを揃えて下さい

③タンデムレバーを取り外して下さい。

④ユニットを取り外し、タンデムボールバルブをL型継手から外して下さい。

L型継手にシールテープを適量巻き付け、新しいタンデムボールバルブのスピンドルが同じ高さになるようにねじ込んで下さい。

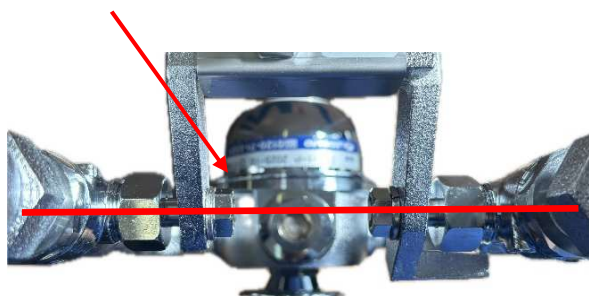
タンデムボールバルブのスピンドルが真っ直ぐ向い合せになるように調整して下さい

⑤同じ高さにねじ込んだ後、真上から左右のタンデムボールバルブのスピンドルが真っ直ぐ向い合せになる様に調整して下さい。

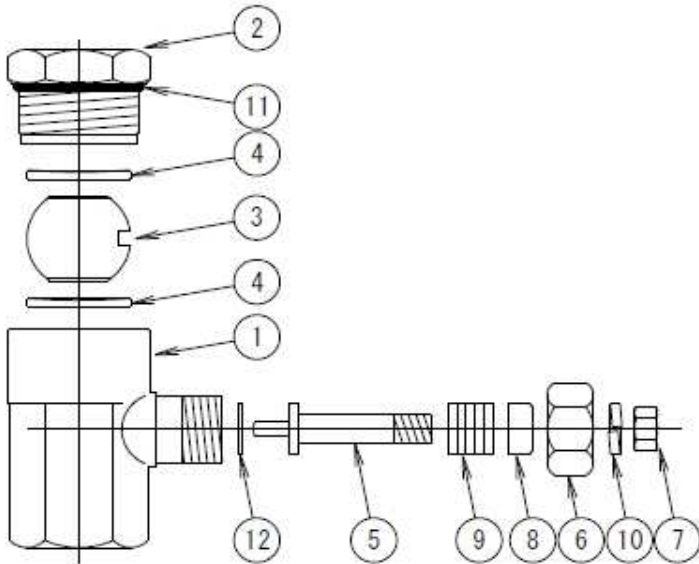
| | 品名 | 数 |
| ① | ボディー | 1 |
| ② | エンドプラグ | 1 |
| ③ | ボール | 1 |
| ④ | シート | 2 |
| ⑤ | ステム | 1 |
| ⑥ | ボンネットナット | 1 |
| ⑦ | ハンドルナット | 1 |
| ⑧ | カラー | 1 |
| ⑨ | ステムパッキン | 1 |
| ⑩ | ハンドルナットワッシャ | 1 |
| ⑪ | エンドプラグ〇リング | 1 |

2.ハンドルナットを緩め、タンデムレバーのハンドルを外して下さい。

3.⑥ボンネットナットを外して下さい。

4.⑤ステムを引き抜いて下さい。この際、タンデムレバーをもう一度ステムに差し込み、レバーナットで仮締めし、これを持って引き抜くと簡単に作業できます。

5.パッキン類を全て交換して下さい。尚、ステムに損傷がなければ、⑨ステムパッキンと⑧カラーの交換で事足ります。ステムに損傷がある場合は⑤ステム、⑨ステムパッキンと⑨カラーを交換して下さい。

この際、ステム先端の突起が、ボールのハマアイ部にはまるようにして下さい。ステムを回転させ、ボールがうまく回転しているかどうかチェックして下さい。
