スチーマックス・タンデム

TXF-1S・1・2型 メンテナンスガイド

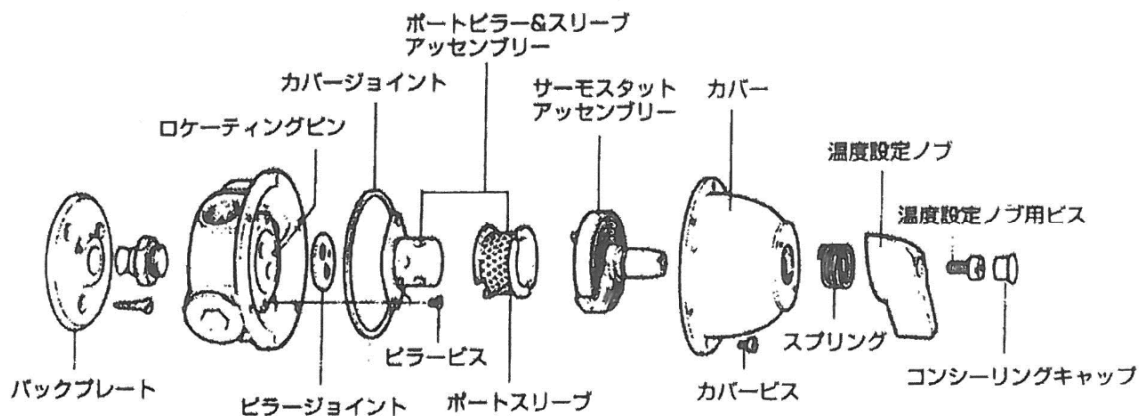
●Rada 52/1・53/1・54/1

注: Rada 54/1のカバービス並びにバックプレートビスはボジドライブネジです。

RADA ミキシングバルブ 主要部品は3点で構成されています。

- ①サーモスタットアッセンブリーは温水温度に感知し、給湯・給水の混合割合を制御する部品（ポートピラー&スリーブアッセンブリー）を動かす部品です。
- ②ポートピラー&スリーブアッセンブリーは給湯と給水の混合割合を制御する部品です。（上記アッセンブリーは、ピラーとスリーブの2点で構成されています。）

ポートピラー&スリーブアッセンブリーは表面にテフロンニッケルコーティングを施し、対摩耗性・摺動性に優れていますが、長年のご使用でピラーとスリーブの隙間が大きくなると混合割合を制御できなくなります。

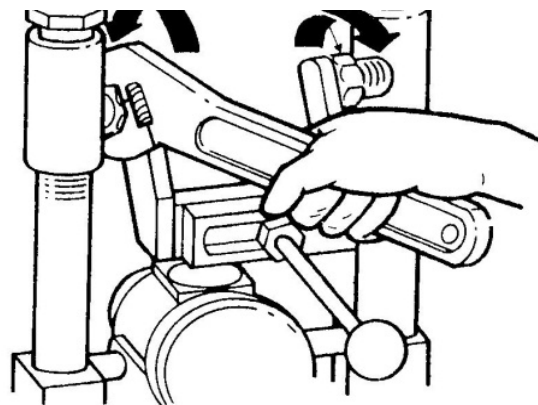
● タンデムボールバルブ

タンデムボールバルブのブランドナット部分から漏れがないか確認して下さい。

1. タンデムボールバルブのグランドナット部分から漏れている場合は、スパナで締め増しして下さい。
2. 漏れが止まらない場合はステムパッキンを交換して下さい。
(ステムパッキンの交換方法は12ページ)

※締めすぎるとレバーの開閉操作が重くなります。又、締めすぎてゆるめると漏れが発生しやすくなりますので、締めすぎにご注意ください。

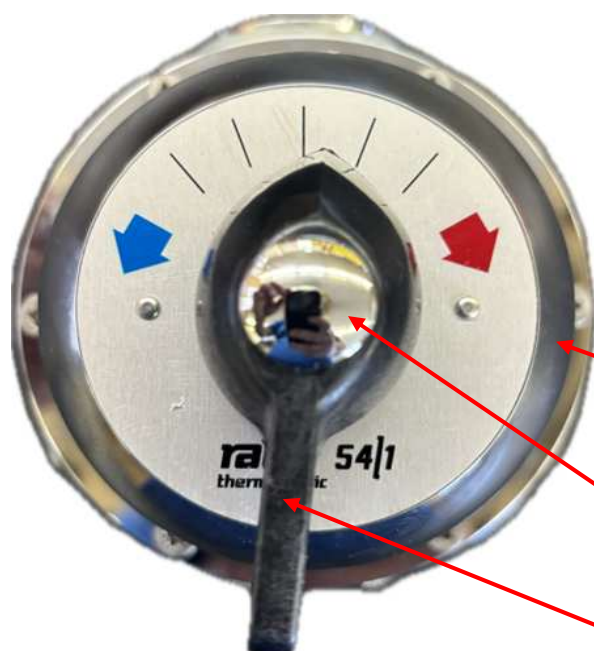
サーモスタットアッセンブリー取り外し方法

①コンシーリングキャップを外し（はめ込み式）
温調ハンドル用ビスを外して下さい。

※この時カバーと温調ハンドルの間にスプリング
がセットされていますので跳ねないようにご注意
ください。

カバー

コンシーリング
キャップ

温調ハンドル

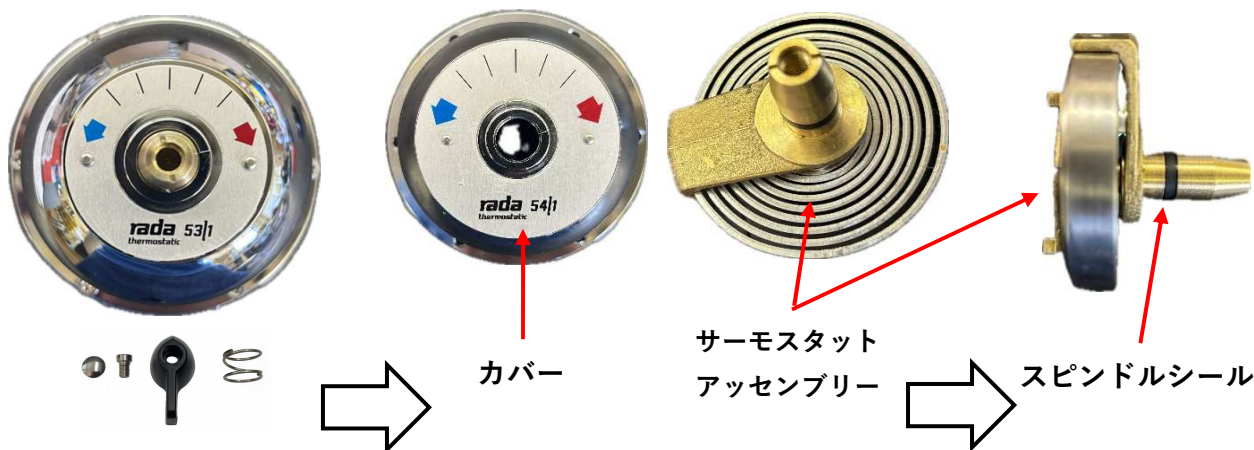
②カバービスを外し、ボディからカバーを取り外してサーモスタットアッセンブリー
を内側に押し出して外して下さい。

カバービスを取り外す際は、**ポジドライブドライバー（PZ2）**が必要です。

※スピンドル部から漏れている場合は、サーモスタットのスピンドルシールを交換して
下さい。

この時カバーのスピンドルシール当たり面に汚れや腐食が無いかご確認ください。

スピンドルシールには、シリコン製グリスを適量塗布して下さい

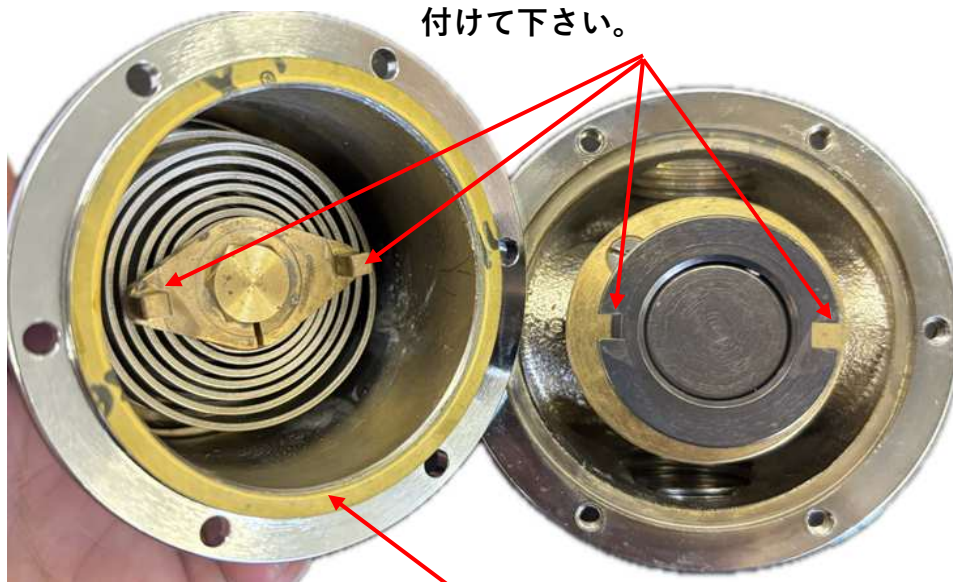
カバージョイント

②古いカバージョイントを残渣が残らないよう完全に取り除き、新しいカバージョイントを取付けてください。

サーモスタットの2カ所の凸とポートピラー&スリーブの2カ所の凹みのはまる様にカバーをボディに取り付けて下さい。

そして、カバービスを均等に締め付けて下さい。

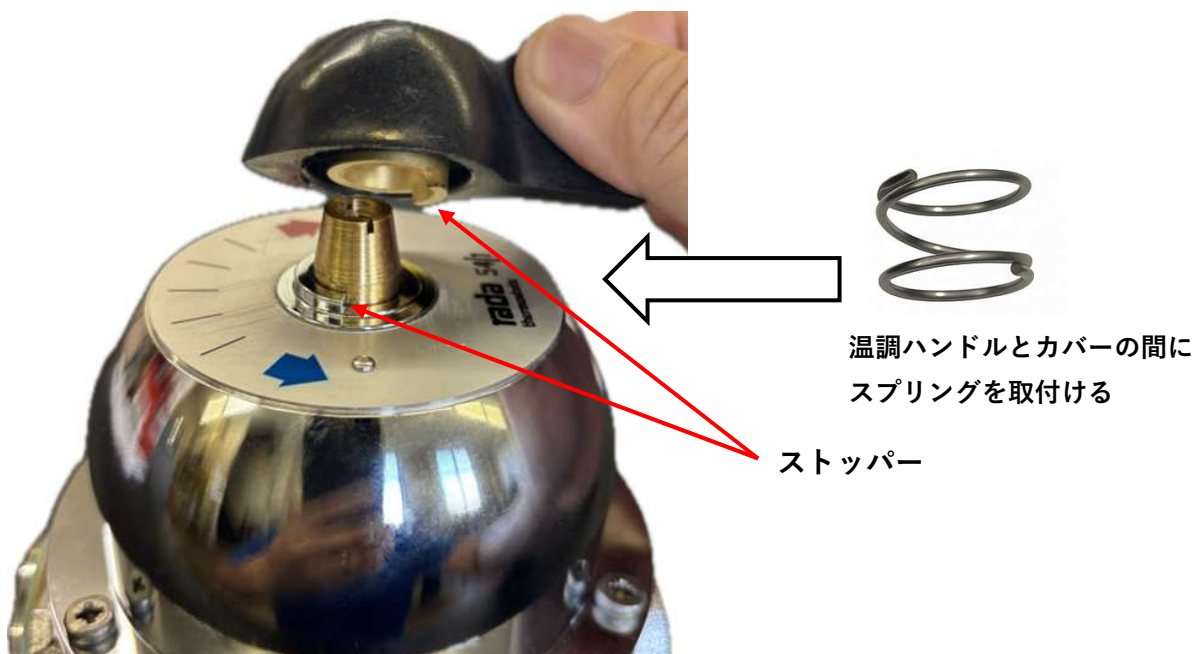
- ③温調ノブにスプリングをはめ込み、スピンドルが回らないように注意しながら、温調ノブの裏側にあるストッパー（でっぱり）とカバー側にあるストッパー（でっぱり）にぶつかって右に回らない位置で温調ノブを固定してください。
- ④その後、何度か温調レバーを操作し適切な温度になっていることをご確認ください。

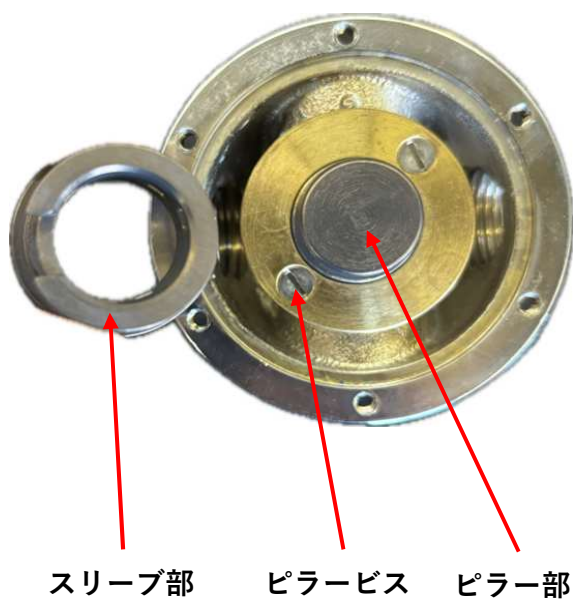
ポートピラー&スリーブアッセンブリ交換方法

①手順1の順序でカバーを外して下さい。

②ポートピラー&スリーブアッセンブリのスリーブ部を外して下さい。
そしてピラービス（2カ所）を外しピラー部を外して下さい。
ボディーとピラーの間にあるピラージョイントを新しいものと交換して下さい。

※古いピラージョイントの残渣が残らないように清掃を行って下さい。

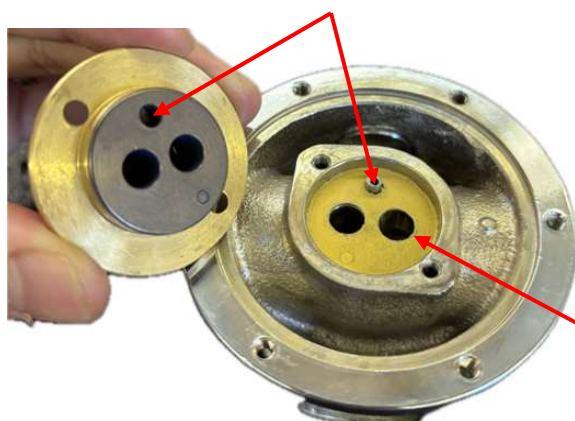
ロケーティングピンの凸凹

③ボディー側のロケーティングピンと新しいピラー部の裏側にある凹みに合わせてピラー部を差し込み、ピラービス（2カ所）を均等に締めして下さい。

④スリーブ2カ所の凹みが手前に来るようにピラー装着し約15度の範囲で回転するか確認して下さい。

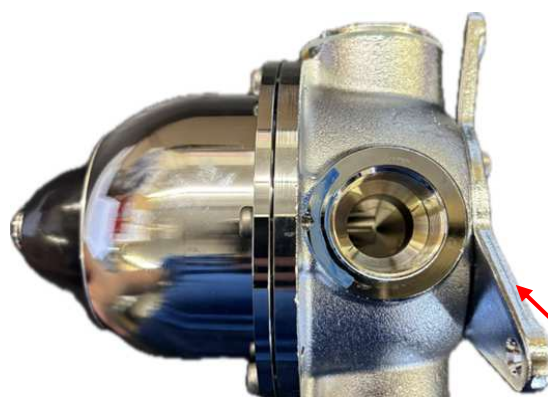
バックプレートアッセンブリーの台座用ビスを緩めて外して下さい

②ミキシングバルブ裏側にあるバックプレートアッセンブ（取付け座）の台座用ビスを緩めて外して下さい。

※TXF-2タイプはバックプレートごとを壁から外して下さい

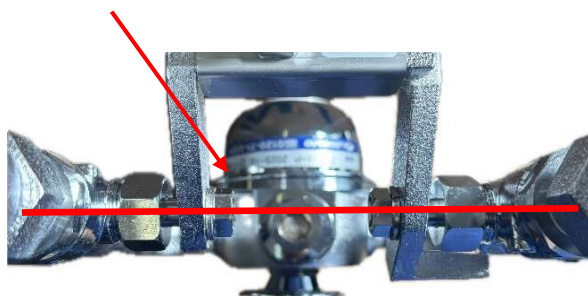
タンデムボールバルブのスピンドルが真っ直ぐ向い合せになるように調整して下さい

⑤同じ高さにねじ込んだあと真上から左右のタンデムボールバルブのスピンドルが真っ直ぐに向い合せになる様に調整して下さい。

⑥タンデムレバー・レバーハンドルを取り付け、何度か開閉し正常に開閉できるか確認して下さい。

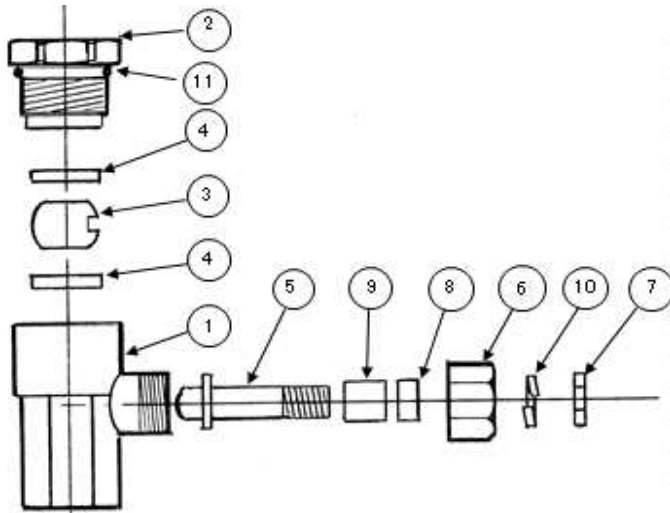
タンデムボールバルブのメンテナンス方法

品名	数
①	ボディ	1
②	エンドプラグ	1
③	ボール	1
④	シート	2
⑤	ステム	1
⑥	ボンネットナット	1
⑦	ハンドルナット	1
⑧	カラー	1
⑨	ステムパッキン	1
⑩	ハンドルナットワッシャ	1
⑪	エンドプラグ〇リング	1

3.⑥ボンネットナットを外して下さい。

4.⑤ステムを引き抜いて下さい。この際、タンデムレバーをもう一度ステムに差し込み、レバーナットで仮締めし、これを持って引き抜くと簡単に作業できます。

5.パッキン類を全て交換して下さい。尚、ステムに損傷がなければ、⑨ステムパッキンと⑧カラーの交換で事足ります。ステムに損傷がある場合は⑤ステム、⑨ステムパッキンと⑨カラーを交換して下さい。

この際、ステム先端の突起が、ボールのハマアイ部にはまるようにして下さい。ステムを回転させ、ボールがうまく回転しているかどうかチェックして下さい。
