# レオナード

## 浴槽適温水補給ユニット

### TXF-4型 メンテナンスガイド

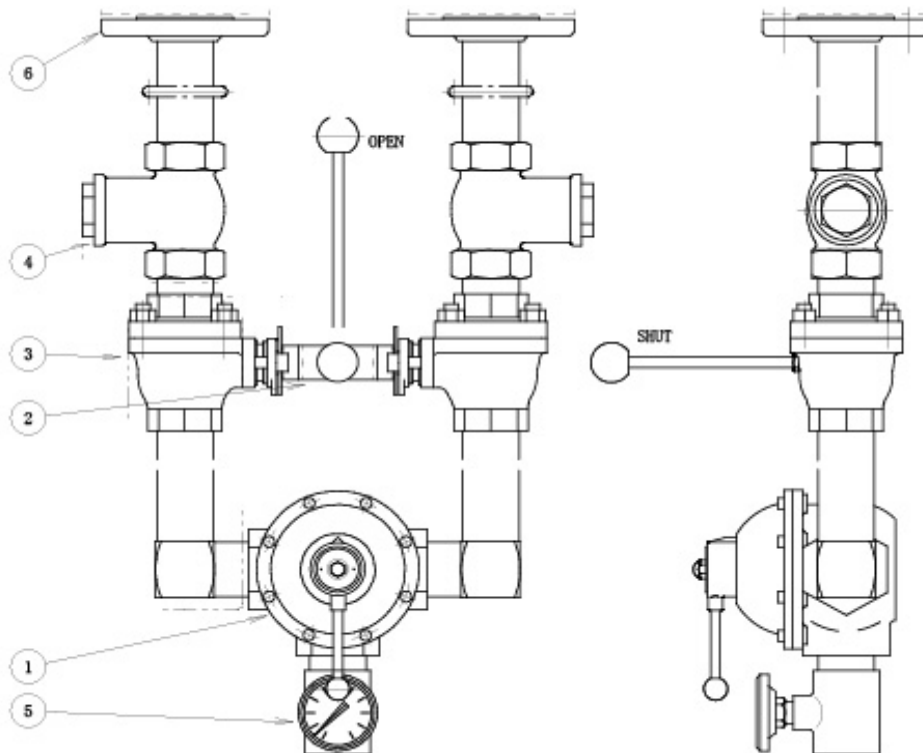
#### ■各部名称

6	フランジ
5	温度計
4	T型ストレーナー
3	タンデムボールバルブ
2	タンデムレバー
1	RADA 566S
符号	名称

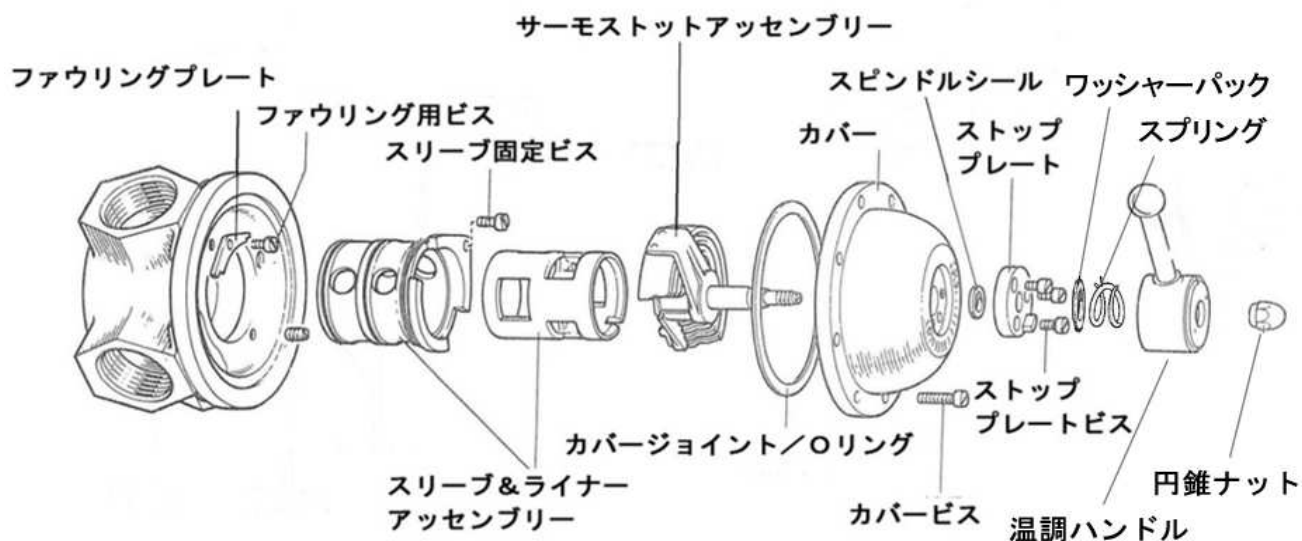
## ■ミキシングバルブ内部部品構造

RADA ミキシングバルブ 主要部品は3点で構成されています。

①サーモスタットアッセンブリーは温水温度に感知し、給湯・給水の混合割合を制御する部品のスリーブ&ライナーアッセンブリーを動かす部品です。

②スリーブ&ライナーアッセンブリーは給湯と給水の混合割合を制御する部品です。  
(上記アッセンブリーは、スリーブとライナーの2点で構成されています。)

スリーブ&ライナーアッセンブリーは表面にテフロンニッケルコーティングを施し、対摩耗性・摺動性に優れていますが、長年のご使用でスリーブとライナーの間隙が大きくなると混合割合を制御できなくなります。

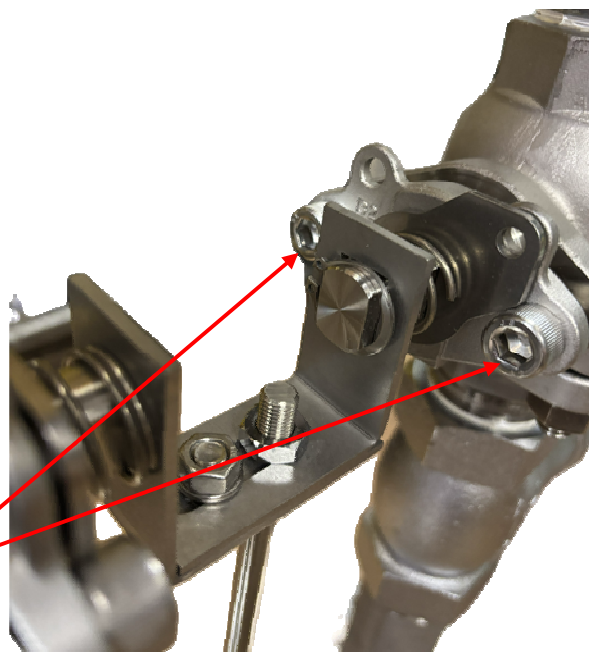
タンデムボールバルブ部分から漏れがないか確認して下さい。

1. タンデムボールバルブから漏れている場合は、六角レンチで軽く増し締めして下さい。
2. 漏れが止まらない場合はボールバルブを交換して下さい。

六角レンチで軽く増し締め  
して下さい

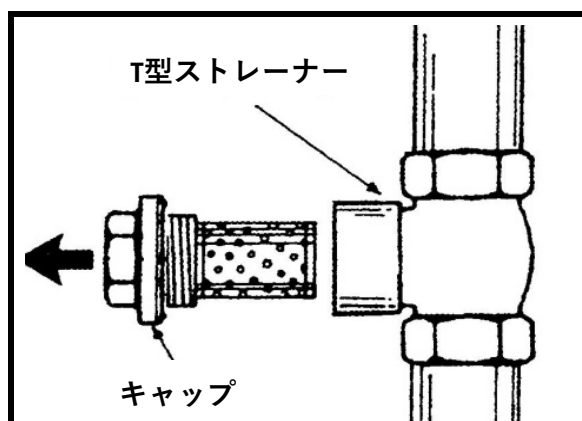
1. 給湯、給水の保守用ボールバルブを閉じて下さい。出口側を開きミキシングユニットの残留水(残圧)を抜いて下さい。
2. ストレーナーのキャップを外し、中のスクリーンを取出し、ブラシ等で清掃または交換して下さい。

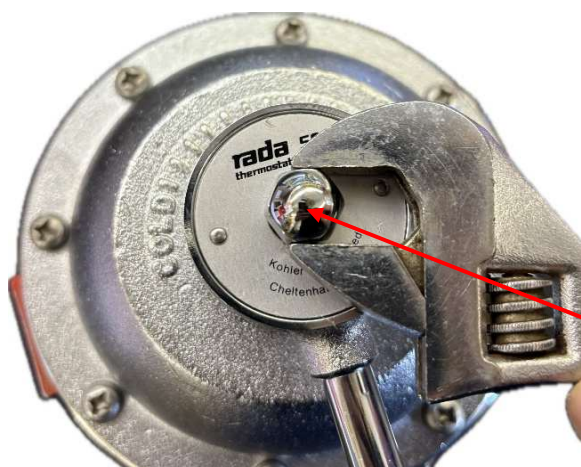
①温調ハンドルを取り外して下さい。

※その時カバーと温調ハンドルの間にスプリングがあります。

跳ねないようにご注意ください。

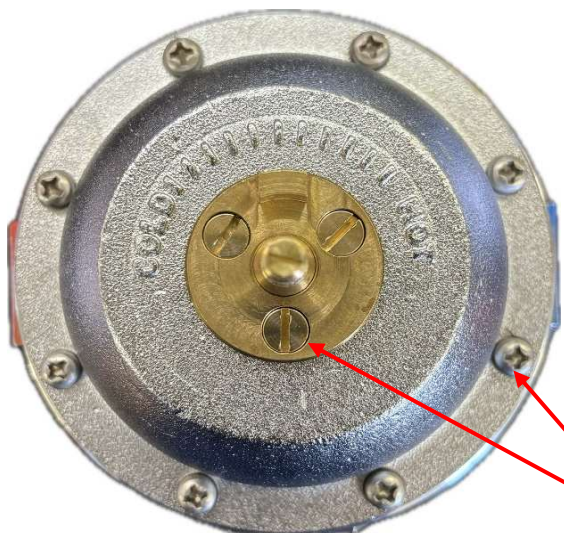
②スピンドル部から漏れがある場合は、3本のストッププレート用ビスを均等に増し締めを行って下さい。

締めすぎた場合や不均等に締めた場合は、温調ハンドルが動かなくなったり、ストッププレートにスピンドルが擦れて動きが悪くなる可能性があります。

※漏れが止まらない場合はスピンドルシールの交換を行って下さい。

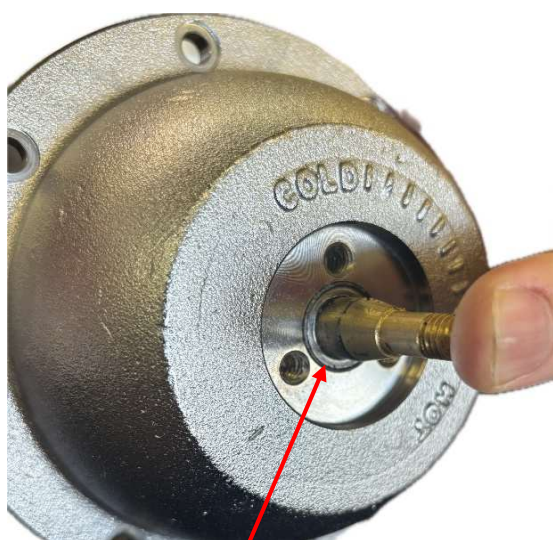
③ストッププレート用ビス（3本）とカバービス（8本）を取り外し、ボディーからカバーを取り外して下さい。

※カバービスを取り外す際は、**ポジドライブライバー（PZ3）**が必要です。

④取り外したカバーの外側から内側へスピンドルを押し出して下さい。（サーモスタットアッセンブリが取り外すことができます）

古いスピンドルシールを取り除き、新しいものと交換して下さい。

※古いスピンドルシールの残渣が残らないように取り除いて下さい。

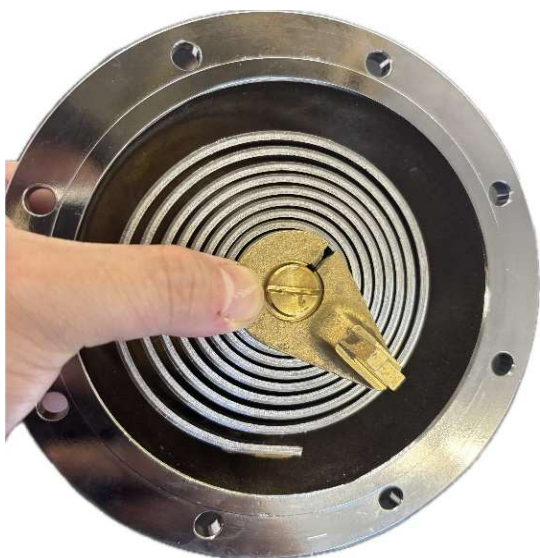
①サーモスタットアセンブリーをカバーの内側から押し込んでください。

※カバーにサーモスタットアセンブリーをはめ込む前に、新しいスピンドルシールに適量のシリコン製グリスを塗布して下さい。

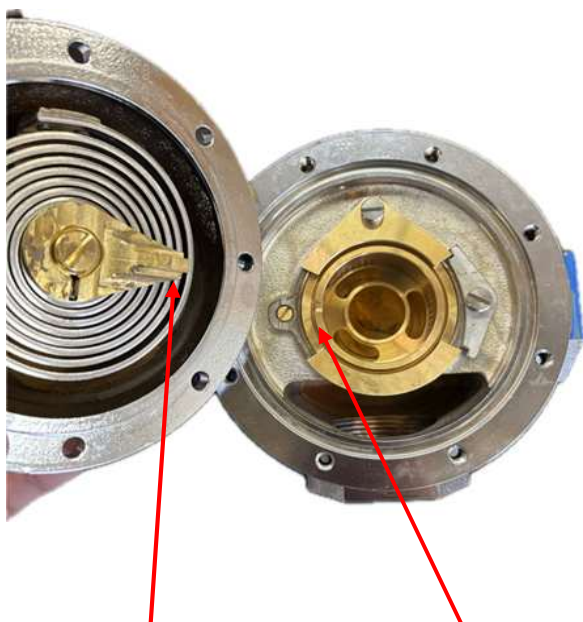
サーモスタット  
アセンブリーの凸

スリーブ&ライナー  
アセンブリーの凹

②古いカバージョイントの残渣が残らないよう完全に取り除き、新しいカバージョイントに取り付けてください。

サーモスタットの凸とスリーブ&ライナーアセンブリーの凹みはまる様に取り付けて下さい。カバービスは片締めにならないよう、均等に締め付けてください。

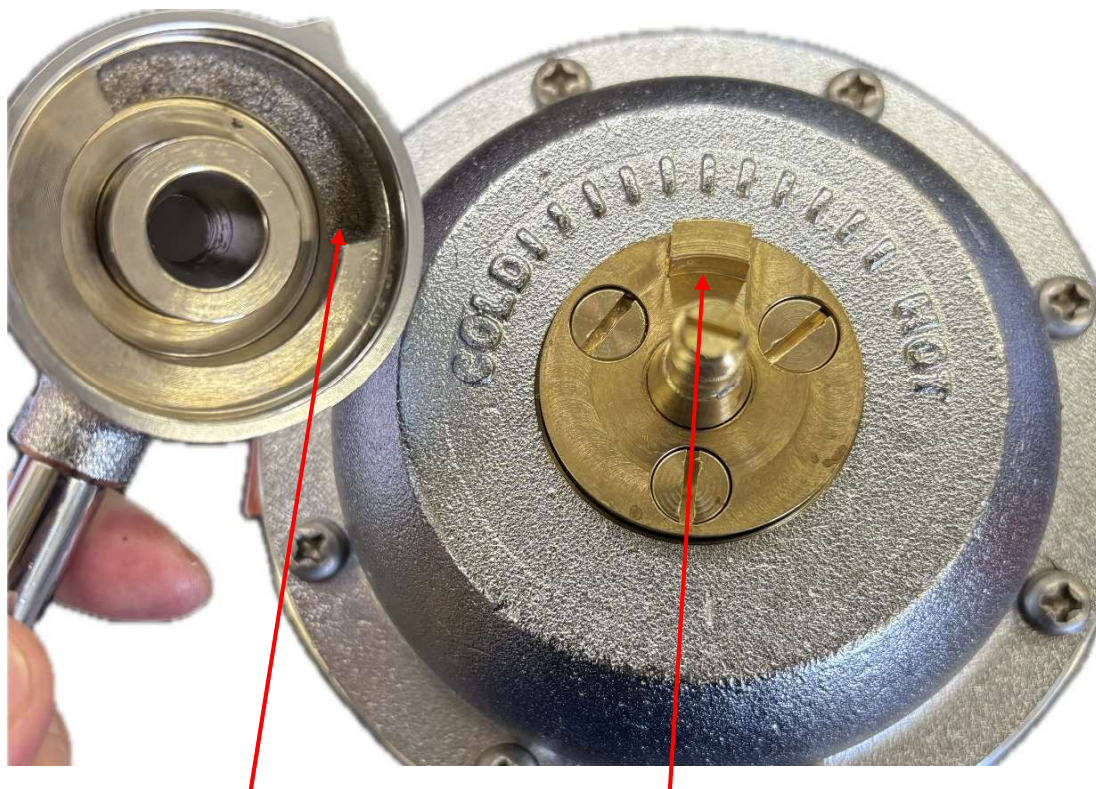
温調ハンドル裏側の凹

ストッププレートの凸

- ①サーモスタットアセンブリのスピンドルを反時計方向いっぱいにまわして下さい。
- ②メンテナンスバルブを開け、タンデムレバーを開けて、温水を出して下さい。
- ③温水を出しながら、サーモスタットアセンブリのスピンドルを時計方向に回し、希望する最高温度にして下さい。  
※間違っても操作しても高温にならない温度です。使用温度ではありません。
- ④ストッププレートの凸と温調ハンドル裏側の凹が左いっばいでストップするようにスプリングを入れ、温調ハンドルが緩まない様に取付け下さい。
- ⑤その後、温調ハンドルを数回操作し、適切な温度になっていることを確認して下さい。

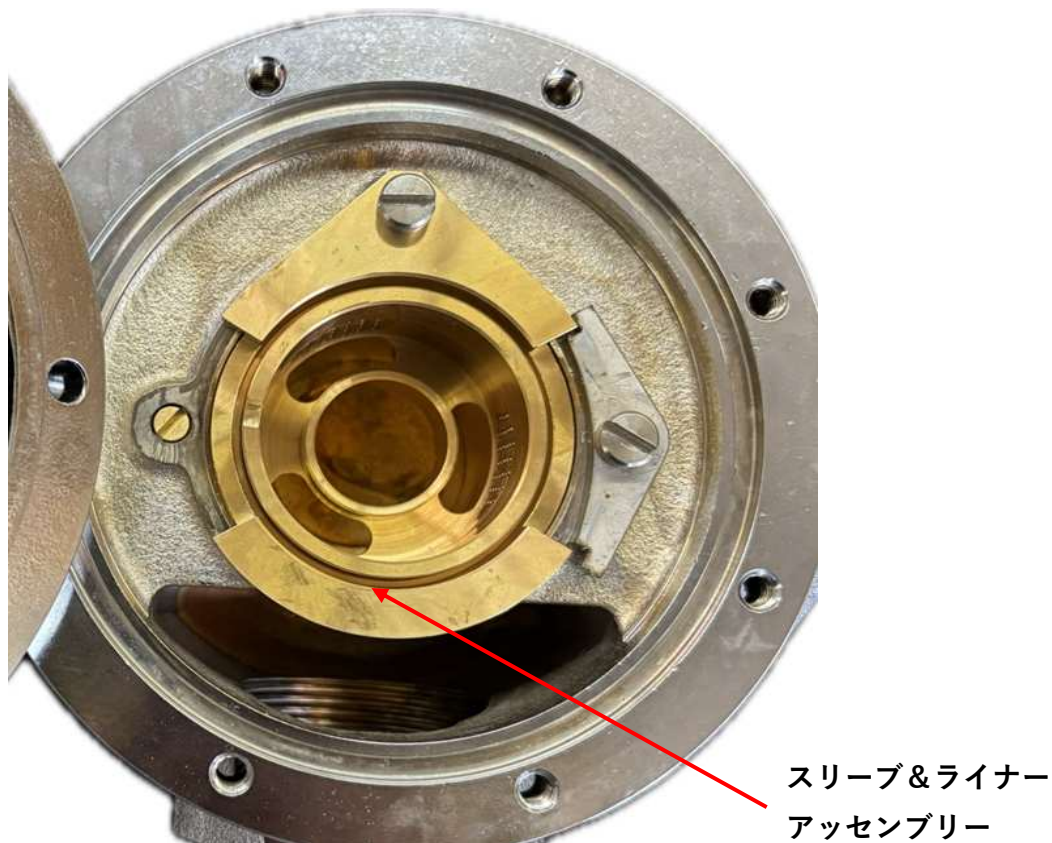
①「手順1」に従ってカバーを取り外し、サーモスタットアッセンリーにスケールの付着や破損がないか確認して下さい。

スケールの付着や破損がある場合は、状況に応じて清掃又は交換を行ってください。

②スリーブ&ライナーアッセンブリーが円滑に動くことを確認してください。

動きが悪い場合は、柔らかい布で清掃してください。

それでも改善しない場合、または全く動かない場合や隙間が大きい場合は、部品を交換してください。

なお、正常品においては、がたつきは認められません。

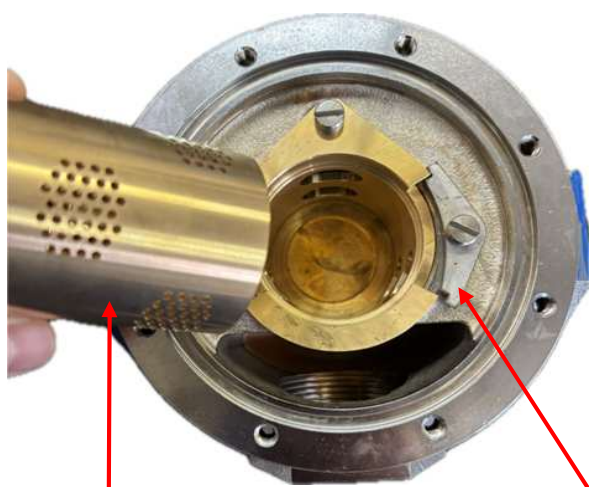
ライナー部

ファウリングプレート

①「手順1」の要領でカバーを外して下さい。

②スリーブ&ライナーアッセンブリーのライナー部を外して下さい。

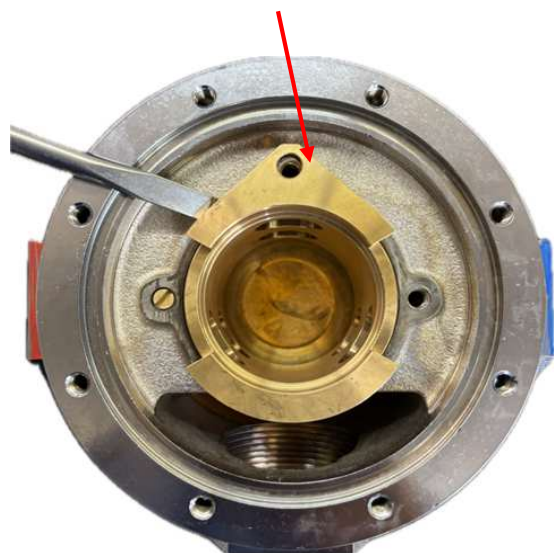
スリーブ部

③ファウリングプレートとスリーブ固定ビスを取り外し、スリーブ部とボディーの隙間にドライバーを差し込み、持ち上げる様に抜き取って下さい。

※テコの要領で均等に浮上がらせて下さい。  
1カ所のみを無理やり持ち上げますと歪みますので均等に持ち上げるようにしてください。

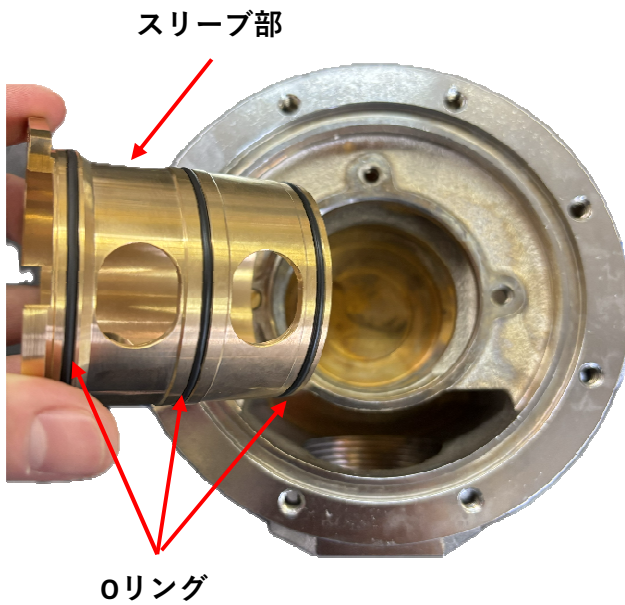
③ボディー内部を柔らかい布で清掃後、新しいスリーブ部を取り付けてください。

※この時、スリーブのOリングに、適量のシリコン製グリスを薄く塗っておきますと滑りがよく均等に押し込むことができます。

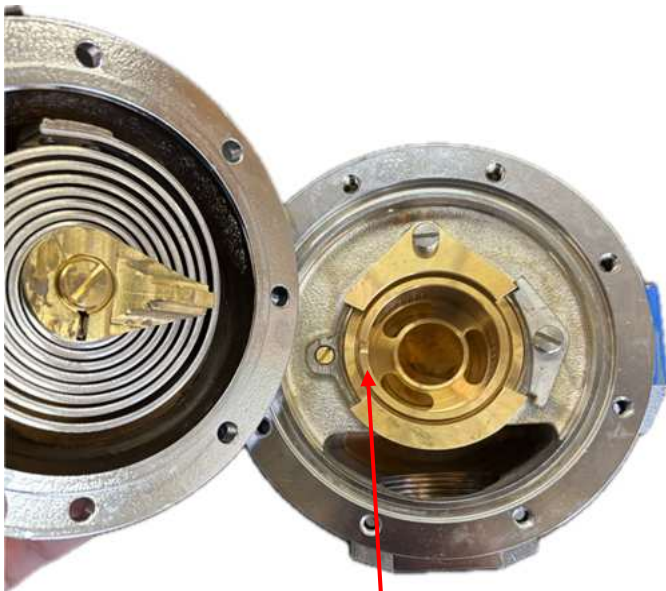
④ライナー部の小さい凹みが左側に来るように装着し、装着後、ライナー部が指先で回転するか確認して下さい。

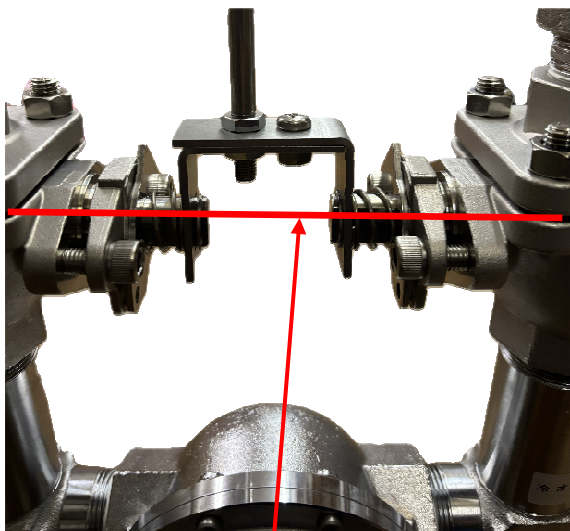
タンデムボールバルブのスピンドルの高さを揃えて下さい

①1次側フランジボルトナット外して下さい。

②ユニットを接続配管から外して下さい。

③ハンドル・タンデムレバーを取り外して下さい。

④ユニットを取り外し、タンデムボールバルブの交換をして下さい。L型継手にシールテープを適量巻き付け、新しいタンデムボールバルブのスピンドルが同じ高さになるようにねじ込んで下さい。

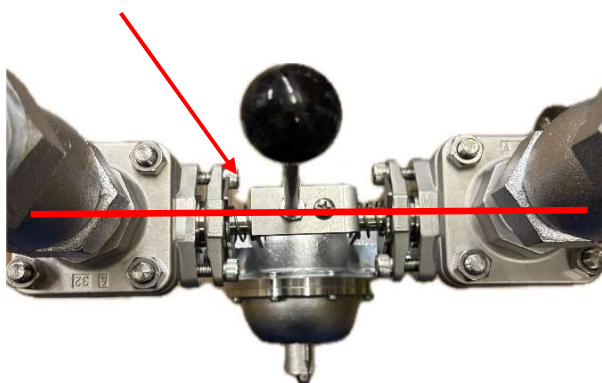
タンデムボールバルブのスピンドルが真っ直ぐ  
向い合せになるように調整して下さい

⑤同じ高さにねじ込んだ後、真上から左右のタンデムボールバルブのスピンドルが真っ直ぐ向い合せになる様に調整して下さい。
