# レオナード

## 浴槽適温水補給ユニット

### TXU-2型 メンテナンスガイド

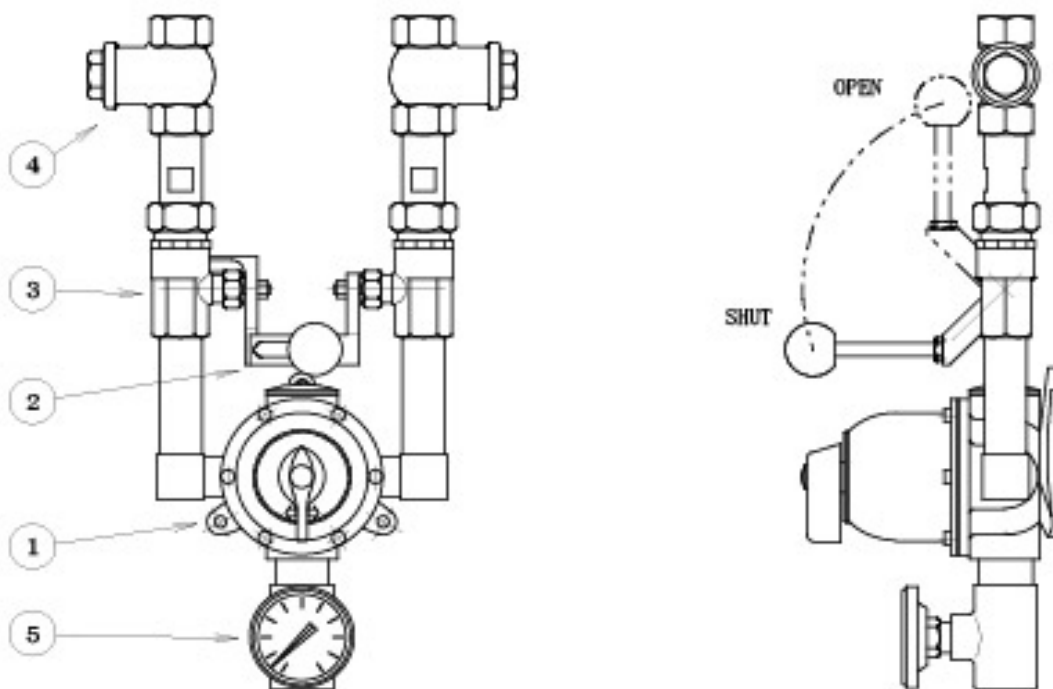
#### ■各部名称

5	温度計
4	T型ストレーナー
3	タンデムボールバルブ
2	タンデムレバー
1	RADA 4M
符号	名称

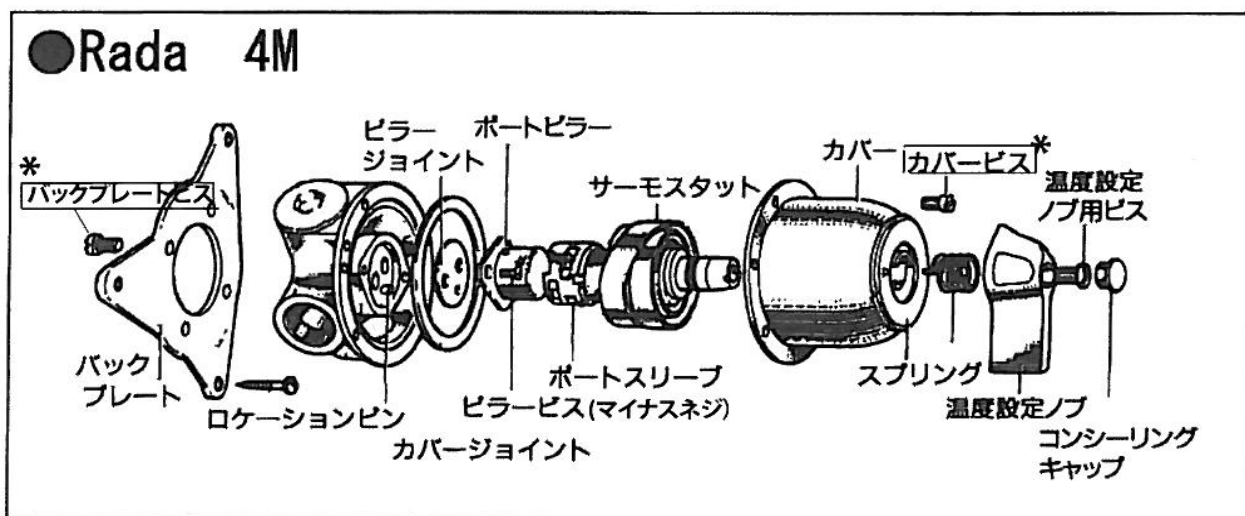
## ■ミキシングバルブ内部部品構造

RADA ミキシングバルブ主要部品は3点で構成されています。

①サーモスタットアッセンブリーは温水温度に感知し、給湯・給水の混合割合を制御する部品のポートピラー&スリーブアッセンブリーを動かす部品です。

②ポートピラー&スリーブアッセンブリーは給湯と給水の混合割合を制御する部品です。  
(上記アッセンブリーは、ピラーとスリーブの2点で構成されています。)

ポートピラー&スリーブアッセンブリーは表面にテフロンニッケルコーティングを施し、対摩耗性・摺動性に優れていますが、長年のご使用でピラーとスリーブの隙間が大きくなると混合割合を制御できなくなります。

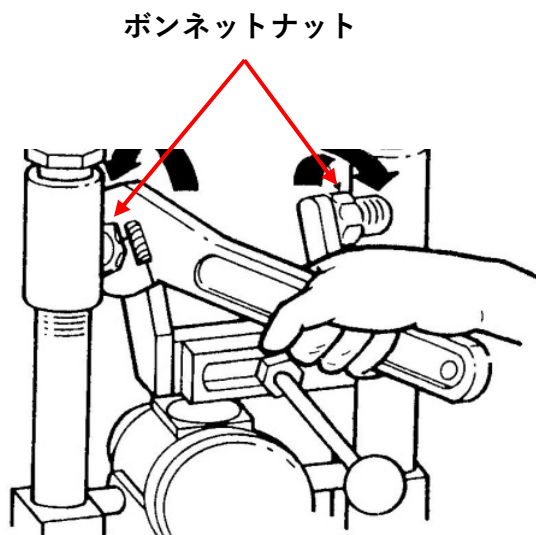
### ● タンデムボールバルブ

タンデムボールバルブのボンネットナット部分から漏れがないか確認して下さい。

1. タンデムボールバルブのボンネットナット部分から漏れている場合は、スパナで増し締めして下さい。
2. 漏れが止まらない場合はステムパッキンを交換して下さい。  
(ステムパッキンの交換方法は12ページ)

※締めすぎると、レバーの開閉操作が重くなります。又、締めすぎてゆるめると漏れが発生しやすくなりますので、締めすぎにご注意ください。

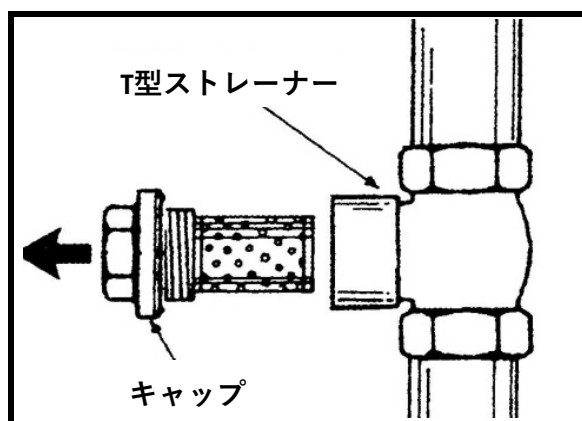
### ● ストレーナー

1. 給湯、給水の保守用ボールバルブを閉じて下さい。出口側を開きミキシングユニットの残留水(残圧)を抜いて下さい。
2. ストレーナーのキャップを外し、中のスクリーンを取出し、ブラシ等で清掃または交換して下さい。

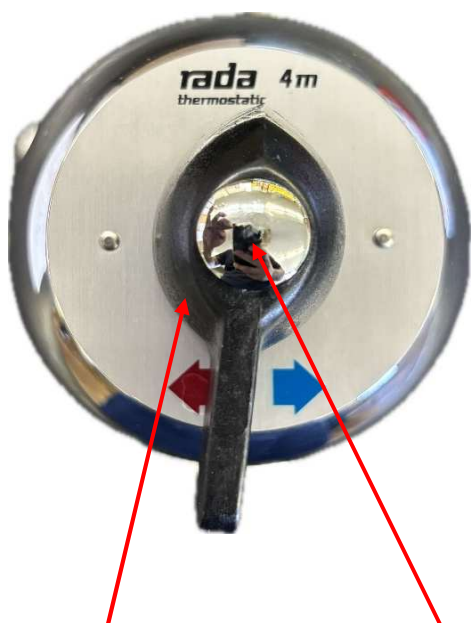
温調ノブ

コンシーリングキャップ

①コンシーリングキャップ（はめ込み式）を外して下さい。

②温調ノブ用ビスを外し、温調ノブを取外して下さい。

③カバービスを外しカバーを取り外して下さい。

④サーモスタットアッセンブリをカバーの外側から内側へ押し出して外して下さい。

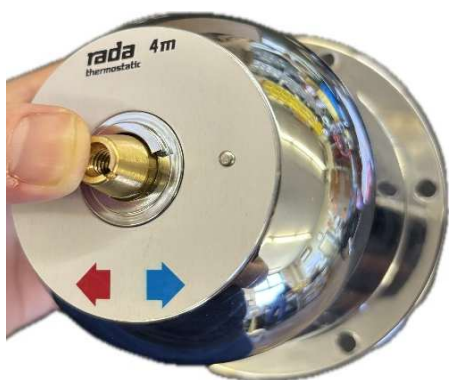
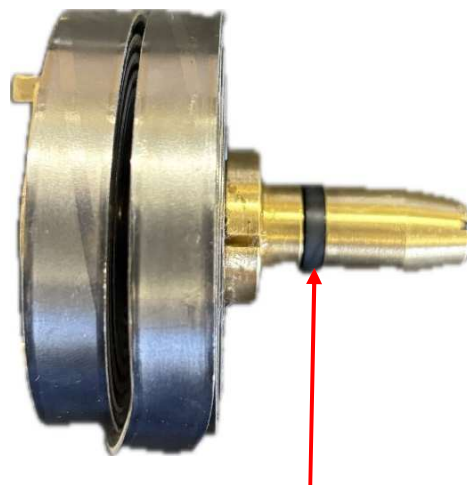
スピンドルシール

サーモスタットアッセンブリのスピンドルシールを外し、新しいものと交換して下さい。

※この時カバーのスピンドルシール当たり面に汚れや腐食が無いかご確認ください。

新しいスピンドルシールに適量のシリコン製グリスを塗布して下さい。

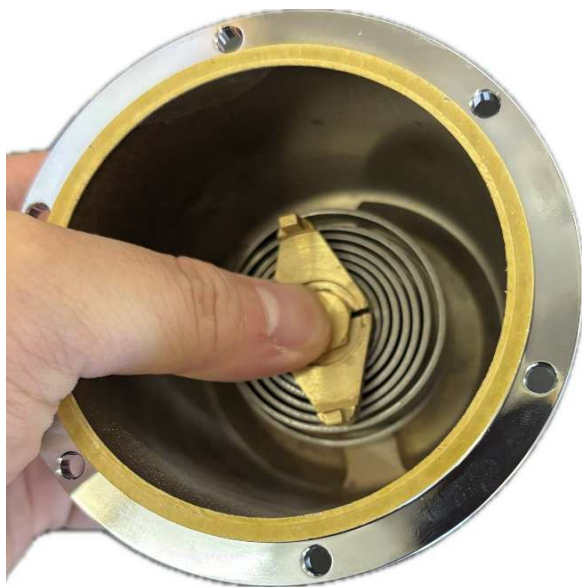
①サーモスタットアセンブリーにスピンドルシールを装着し、カバーの内側からサーモスタットアセンブリーが突き当たるまで押し込んでください。

※カバーにサーモスタットアセンブリーをはめ込む前に、新しいスピンドルシールに適量のシリコン製グリスを塗布して下さい。

凸凹2ヵ所がはまるように取り付けて下さい

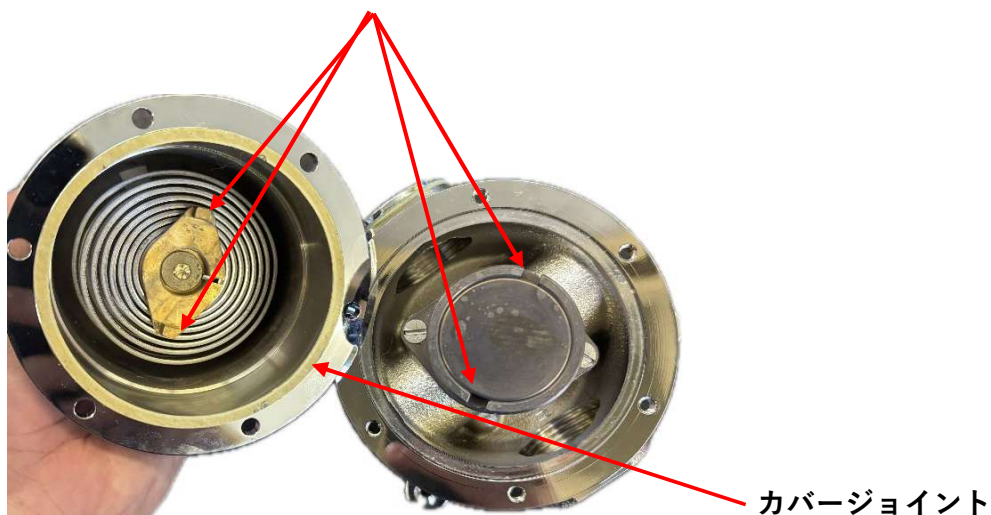
②古いカバージョイントの残渣が残らないよう完全に取り除き、新しいカバージョイントを取付けてください。

サーモスタットの2ヵ所の凸とポートピラー&スリーブの2ヵ所の凹みをはまる様にカバーをボディに取り付けて下さい。

カバービスは片締めにならないよう、均等に締め付けてください。

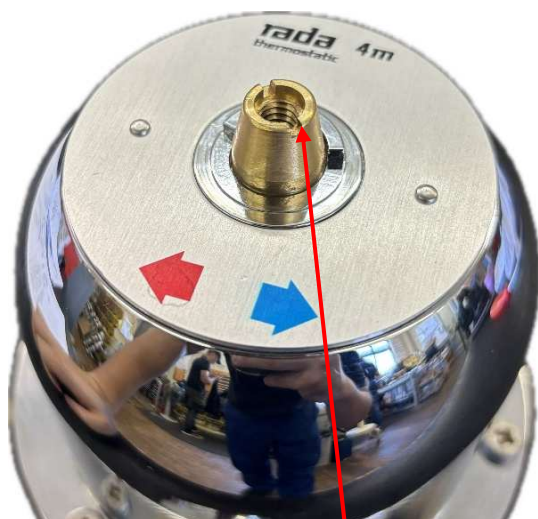
スピンドルの切欠き

①スピンドルの切欠きにマイナスドライバーなどで反時計方向に回した後（低温側）、温水を出して下さい。

②温水を出しながら必要な最高温度が得られるまでゆっくりと時計方向に回して下さい。

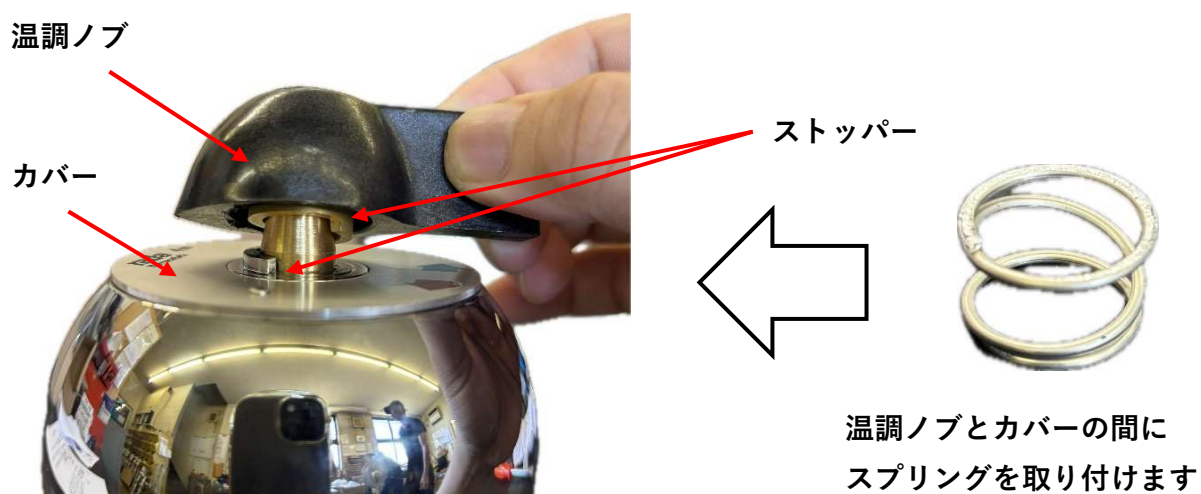
③温調ノブにスプリングをはめ込み、スピンドルが回らないように注意しながら、温調ノブの裏側にあるストッパー（でっぱり）とカバー側にあるストッパー（でっぱり）にぶつかって右に回らない位置で、温調ノブを固定してください。

④その後、温調ノブを数回操作し、適切な温度になっていることを確認して下さい。

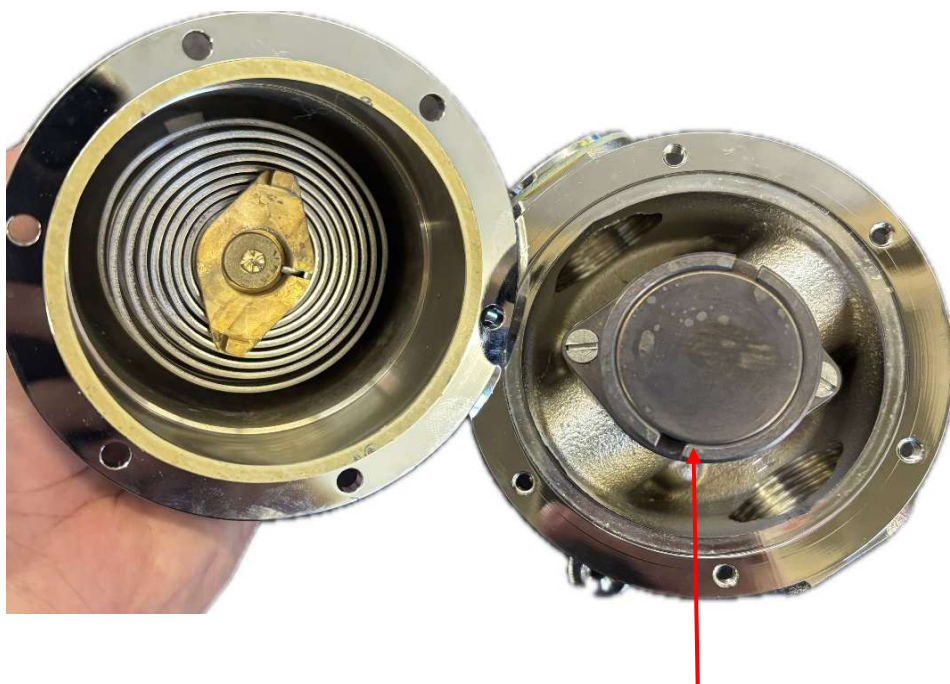
外側のリング状の部品（ポートスリーブ）  
を動かしてください

①「手順1」に従ってカバーを取り外し、サーモスタットアッセンリーにスケールの付着や破損がないか確認して下さい。  
スケールの付着や破損がある場合は、状況に応じて清掃又は交換を行ってください。

②ポートピラー&スリーブアッセンブリが、ストッパーの範囲内（約15°）で円滑に動くことを確認してください。

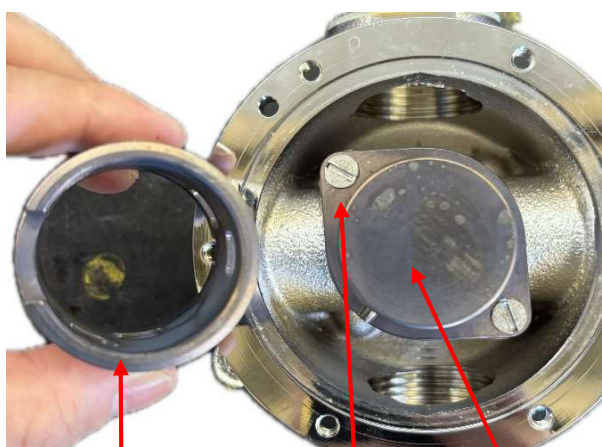
スリーブ部

ピラービス ピラー部

②ポートピラー&スリーブアッセンブリーのスリーブ部を外して下さい。そしてピラービス（2カ所）を外し、ピラー部を外して下さい。ボディとピラー部の間にあるピラージョイントを新しいものと交換して下さい。

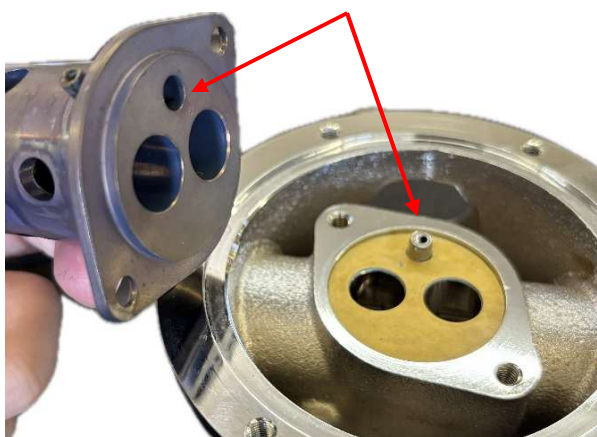
#### ロケーティングピンの凸凹

③ボディ側のロケーティングピンを新しいピラー部の裏側にある凹みに合わせて差し込み、ピラービス（2カ所）を片締めにならないよう、均等に締め付けてください。

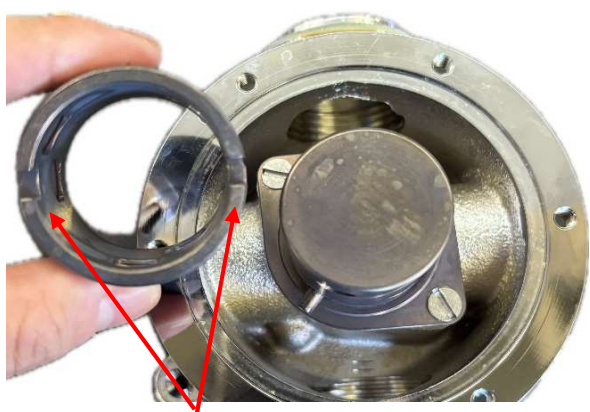
④スリーブ2カ所の凹みが手前に来るようにピラーを装着し、約15度の範囲で回転するか確認して下さい。

2カ所の切欠きが手前にくるようにセットして下さい  
サーモスタットアッセンブリーの爪がはまります

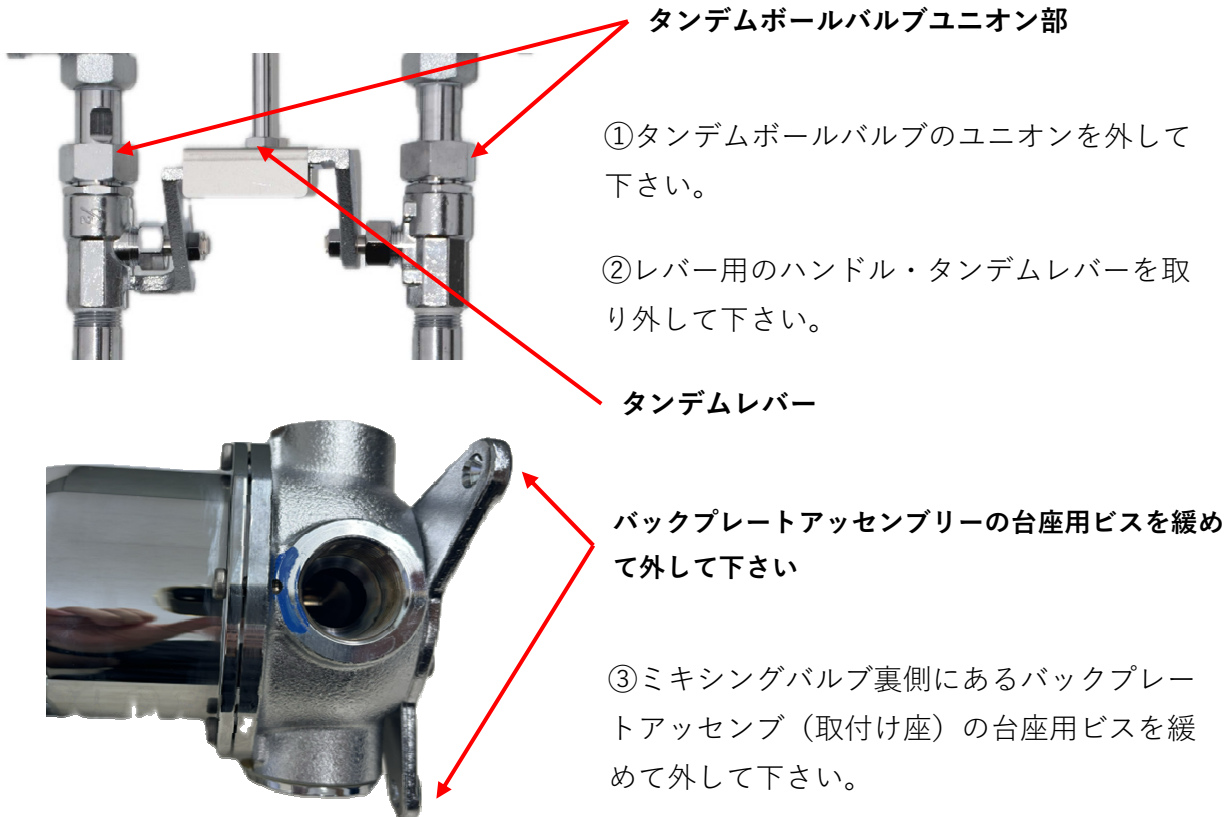
タンデムボールバルブのスピンドルの高さを揃えて下さい

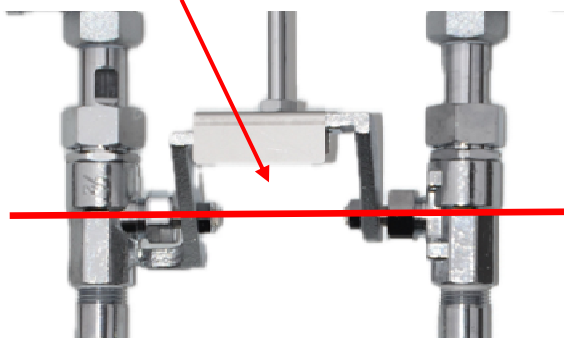
タンデムボールバルブのスピンドルが真っ直ぐ  
向い合せになるように調整して下さい

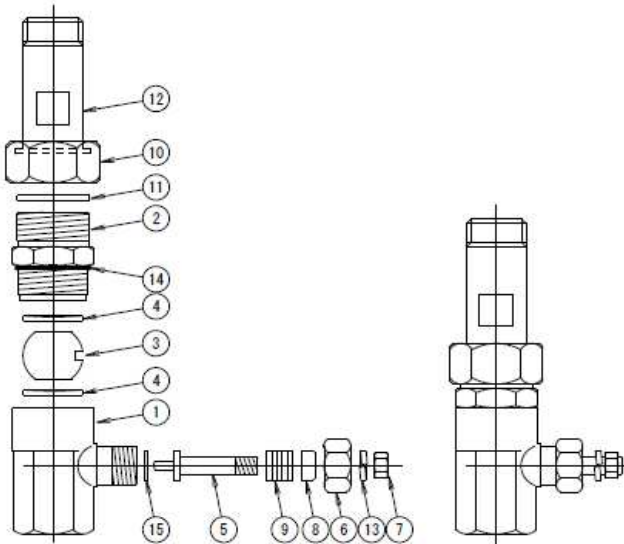
No	部品名	No	部品名
①	ボディー	⑨	ステムパッキン
②	エンドプラグ	⑩	ユニオンナット
③	ボール	⑪	ユニオンパッキン
④	シート	⑫	ニップル
⑤	ステム	⑬	ハンドルワッシャ
⑥	ボンネットナット	⑭	エンドプラグ"O"リング
⑦	ハンドルナット	⑮	スラストワッシャ
⑧	カラー

3.⑥ボンネットナットを外して下さい。

4.⑤ステムを引き抜いて下さい。この際、タンデムレバーをもう一度ステムに差し込み、レバーナットで仮締めし、これを持って引き抜くと簡単に作業できます。

尚、ステムに損傷がなければ、⑨ステムパッキンと⑧カラー、⑮スラストワッシャの交換で事足ります。ステムに損傷がある場合は⑤ステム、⑨ステムパッキンと⑧カラー、スラストワッシャを交換して下さい。

この際、ステム先端の突起が、ボールのハマアイ部にはまるようにして下さい。ステムを回転させ、ボールがうまく回転しているかどうかチェックして下さい。
