レオナード

浴槽適温水補給ユニット

TXU-3S・3型 メンテナンスガイド

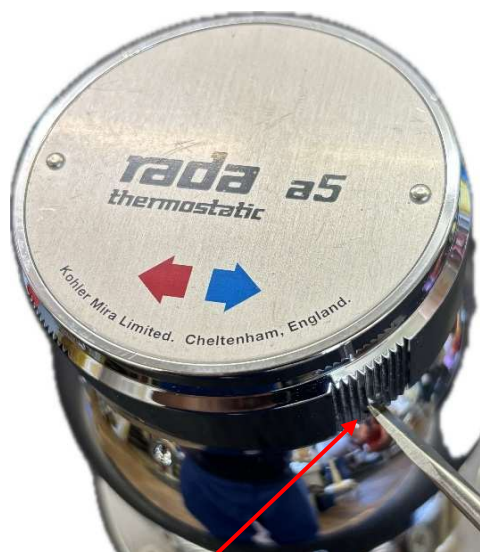
温調ノブ用ビス

①温調ハンドル側面の温調ハンドル用ビス
2ヵ所を緩め、温調ハンドルを取り外して下
さい。

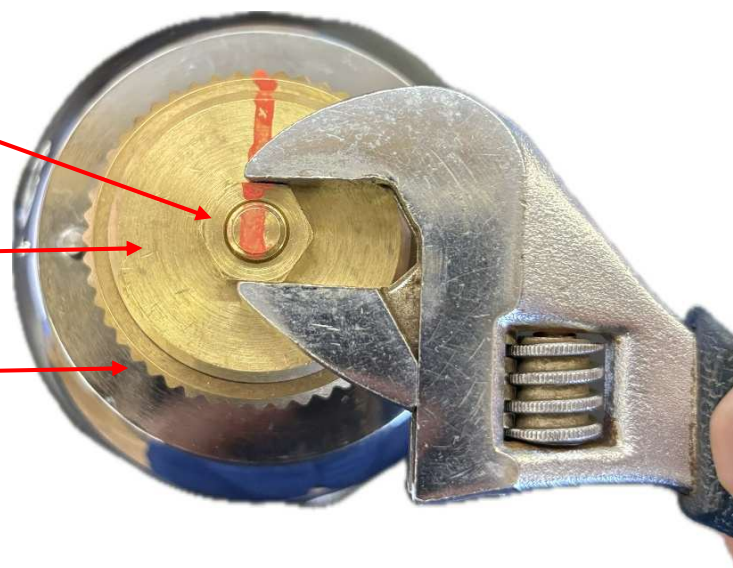
スプリング固定ナット

スプリング受け座

ギヤー付ブッシュ

②スプリング固定ナットを外し、スプリング受け座・スプリング・ギヤー付ブッシュを
取り外して下さい。

※ギヤー付ブッシュとスプリング受け座の間に、スプリングが付いています。跳ねない
ようご注意ください。

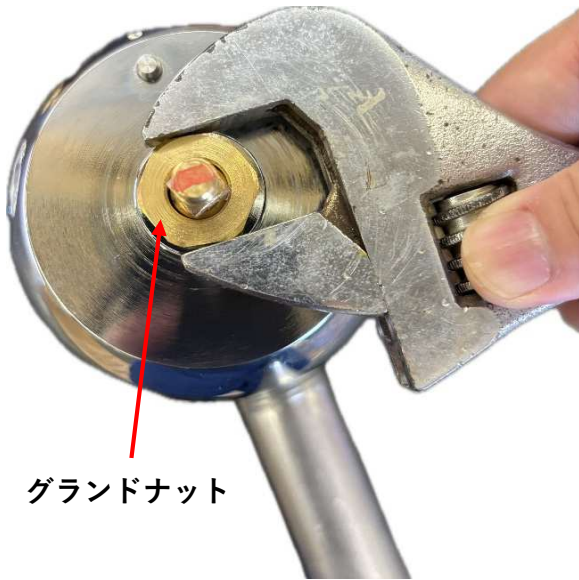
グランドナット

③スピンドル部から漏れがある場合は、増し締めを行って下さい。

※締めすぎると、温調ハンドルの動きが悪くなったり、動かなくなり、温度設定が出来なくなりますのでご注意ください。

※サーモスタットアッセンブリーを交換する場合や、グランドパッキンを交換する場合は、グランドナットを外して下さい。

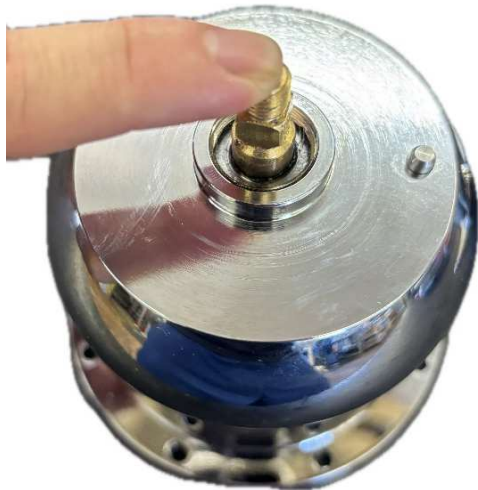
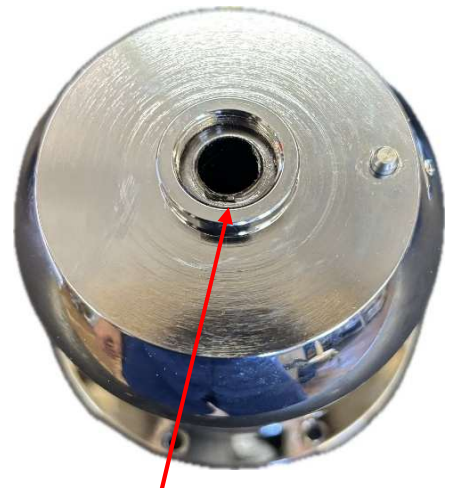
グランドパッキンを内側のねじを傷つけない様に取り外し、残渣をふき取って交換して下さい

④内部部品交換時やグランドパッキン交換時はグランドナットを取り外して下さい。

⑤カバービスを外し、カバーを取り外して下さい。カバーからサーモスタットアッセンブリーを内側に押し出して外して下さい。

※カバービスを取り外す際は、**ポジドライブドライバー (PZ2)** が必要です。

※グランド部から漏れている場合は、グランドパッキンを交換して下さい。

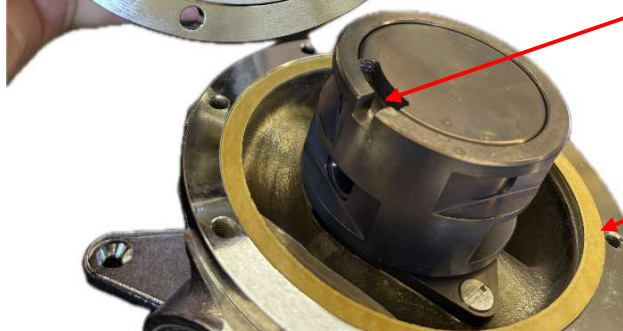
カバージョイント

②古いカバージョイントを残渣が残らないよう完全に取り除き、新しいカバージョイントを取付けてください。

そして、カバービスを均等に締め付けて下さい。

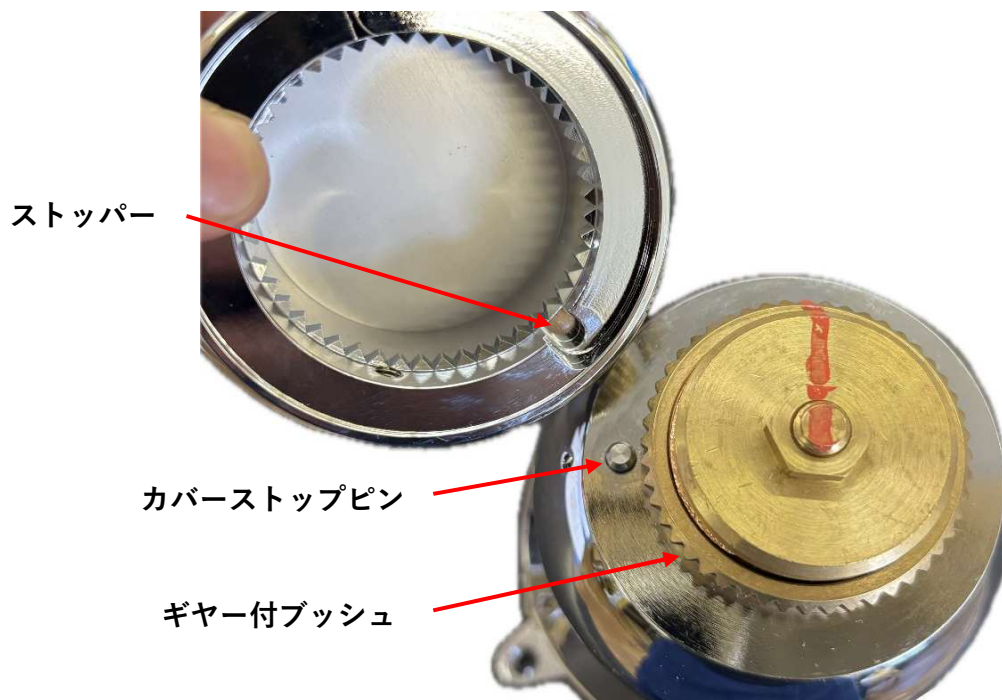
最高温度設定方法（内部部品交換後の温度設定時）

※間違っても温調ハンドルを高温側に操作しても高温が出ることがない温度です。
通常運転の温度ではありません。

- ①ギヤ付ブッシュを反時計方向に回した後、温水出口を開けてください。
- ②温水を出しながら必要な最高温度が得られるまでゆっくりと時計方向に回して下さい。
- ③温調ハンドル裏側にあるストッパー（でっぱり）とカバー側にある（でっぱり）がぶつかって右に回らない位置で温調ハンドルをセットしてください。
- ④その後、何度か温調レバーを操作し適切な温度になっていることをご確認ください。

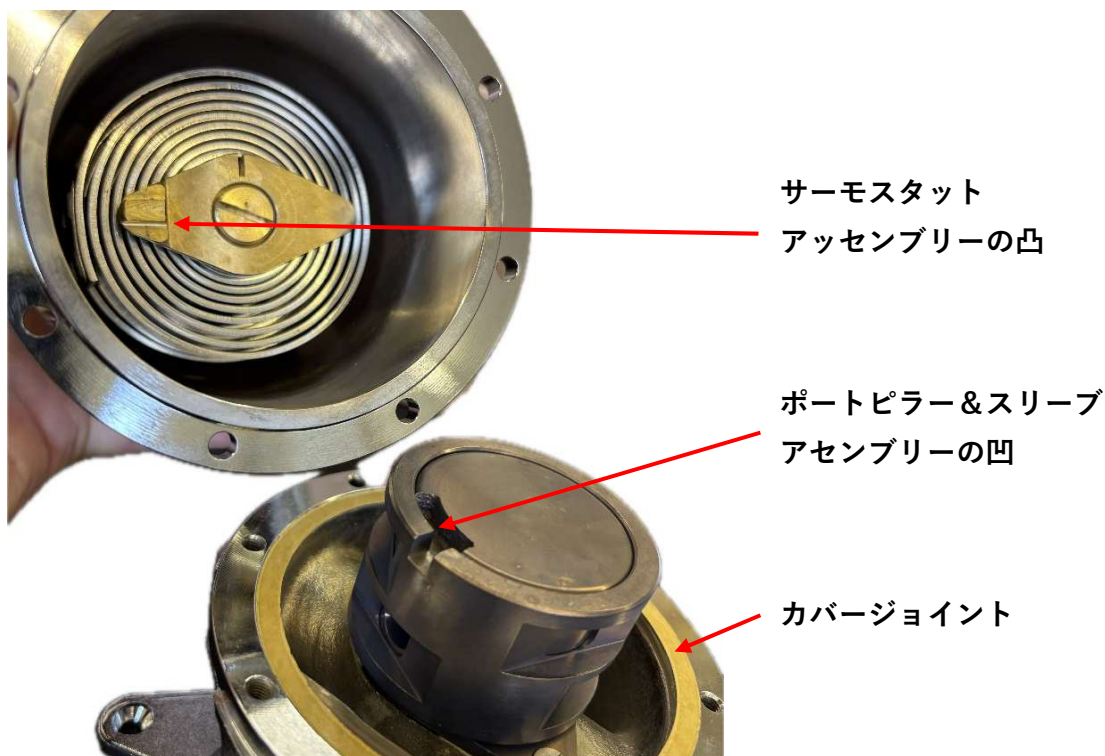
①「手順1」の通りカバーを取り外し、サーモスタットアッセンリーにスケールの付着や破損がないか確認して下さい。

ある場合は「手順2」の通り清掃もしくは交換をして下さい。

②ポートピラー&スリーブアッセンブリーが軽く約15度の範囲（ストッパの範囲内）で動くことを確認して下さい。

動きが悪い場合は柔らかい布で清掃してください。

それでも動きが悪い場合や、まったく動かない場合隙間が大きくなっている場合は交換して下さい。（正常品はほとんど「ガタつき」はありません）

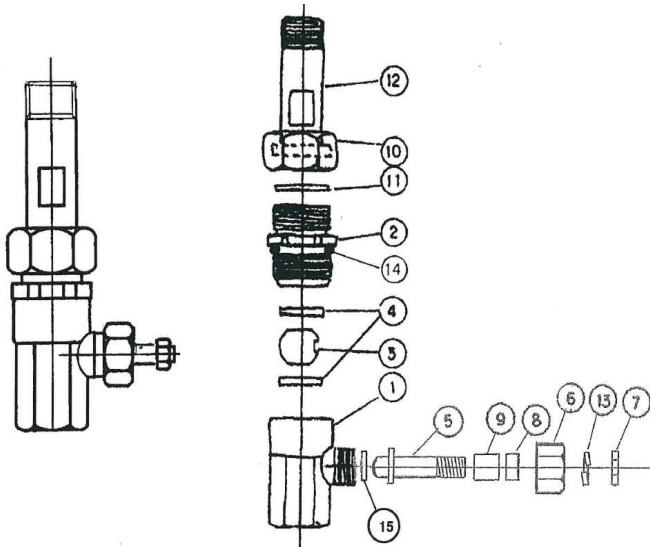
タンデムボール弁（以下ボール弁）のステム部分から漏れ始めましたら、ボンネットナットを漏れが止まるまで増し締めして下さい。

多くの場合は止まりますが、もし増し締めしても止まらない、もしくは締め込みシロがなくなった場合は、次の方法でステムパッキンを交換して下さい。

No	部品名	No	部品名
①	ボディ	⑨	ステムパッキン
②	エンドプラグ	⑩	ユニオンナット
③	ボール	⑪	ユニオンパッキン
④	シート	⑫	ニップル
⑤	ステム	⑬	ハンドルワッシャ
⑥	ボンネットナット	⑭	エンドプラグOリング
⑦	ハンドルナット	⑮	スラストワッシャ
⑧	カラー

2.ハンドルナットを緩め、タンデムレバーのハンドルを外して下さい。

3.⑥ボンネットナットを外して下さい。

4.⑤ステムを引き抜いて下さい。この際、タンデムレバーをもう一度ステムに差し込み、レバーナットで仮締めし、これを持って引き抜くと簡単に作業できます。

5.パッキン類を全て交換して下さい。

尚、ステムに損傷がなければ、⑨ステムパッキンと⑧カラー、⑮スラストワッシャの交換で事足ります。ステムに損傷がある場合は⑤ステム、⑨ステムパッキンと⑧カラー、スラストワッシャを交換して下さい。

6.元のようにステムを①ボディに挿入して下さい。

この際、ステム先端の突起が、ボールのハマアイ部にはまるようにして下さい。ステムを回転させ、ボールがうまく回転しているかどうかチェックして下さい。

7.⑥ボンネットナットを締め、タンデムレバーを元のように組み立てて下さい。
