レオナード

浴槽適温水補給ユニット

TXU-4型 メンテナンスガイド

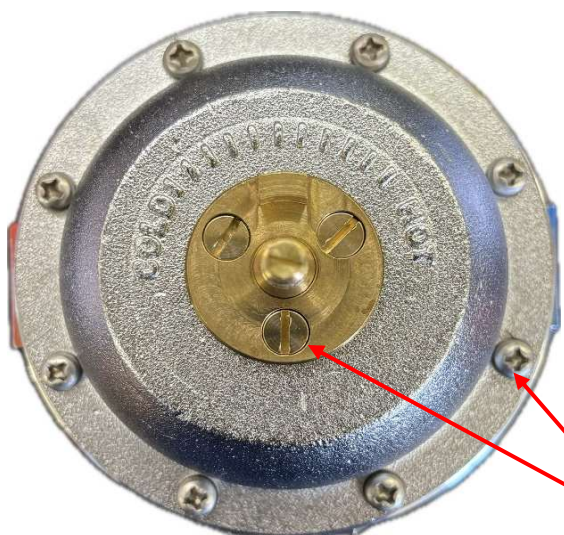
円錐ナット

②スピンドル部から漏れがある場合は、3本のストッププレート用ビスを均等に増し締めを行って下さい。

締めすぎた場合や不均等に締めた場合は、温調ハンドルが動かなくなったり、ストッププレートにスピンドルが擦れて動きが悪くなる可能性があります。

※漏れが止まらない場合はスピンドルシールの交換を行って下さい。

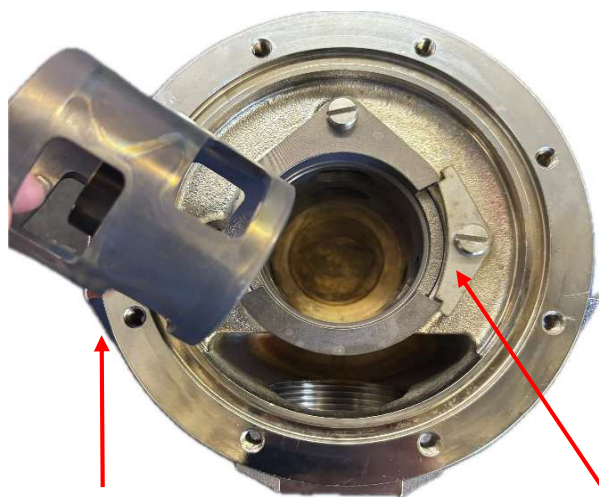
ライナー部

ファウリングプレート

①手順1の順序でカバーを外して下さい。

②スリーブ&ライナーアッセンブリーのライナー部を外して下さい。

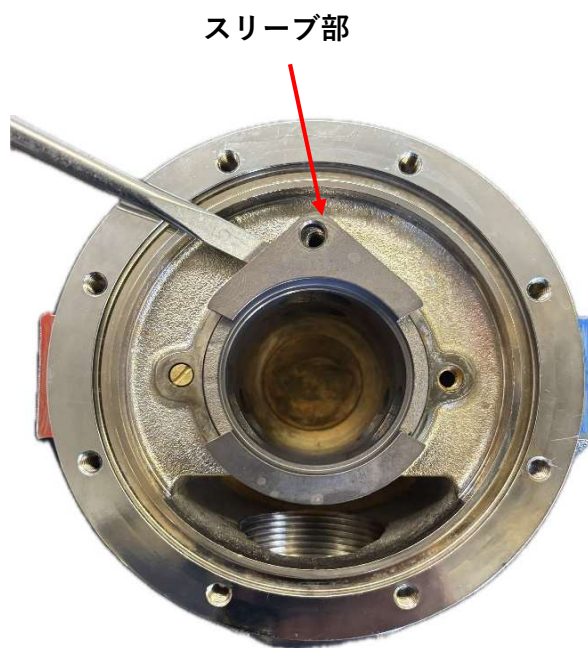
スリーブ部

③ファウリングプレートとスリーブ固定ビスを取り外し、スリーブ部とボディの隙間にドライバーをさし込み、持ち上げる様に抜き取って下さい。

※テコの要領で均等に浮上がらせて下さい。
1カ所のみを無理やり持ち上げますと歪みますので均等に持ち上げるようにして下さい。
