浴槽適温水補給ユニット

TXU-4型 メンテナンスガイド

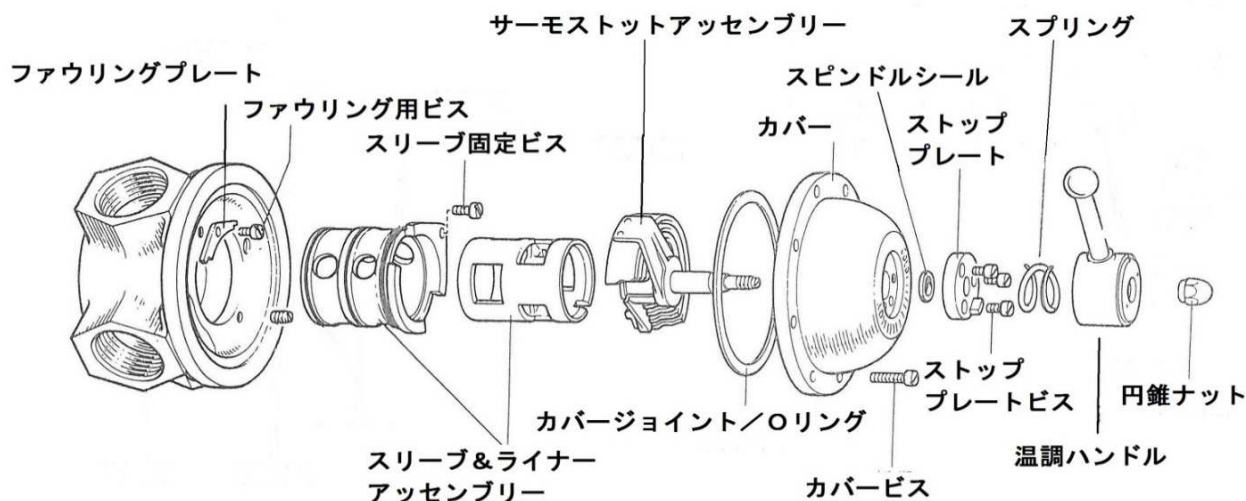
■ミキシングバルブ内部部品構造

RADA ミキシングバルブ 主要部品は3点で構成されています。

①サーモスタットアッセンブリーは温水温度に感知し、給湯・給水の混合割合を制御する部品（スリーブ&ライナーアッセンブリー）を動かす部品です。

②スリーブ&ライナーアッセンブリーは給湯と給水の混合割合を制御する部品です。（上記アッセンブリーは、スリーブとライナーの2点で構成されています。）

スリーブ&ライナーアッセンブリーは表面にテフロンニッケルコーティングを施し、対摩耗性・摺動性に優れていますが、長年のご使用でスリーブとライナーの隙間が大きくなると混合割合を制御できなくなります。

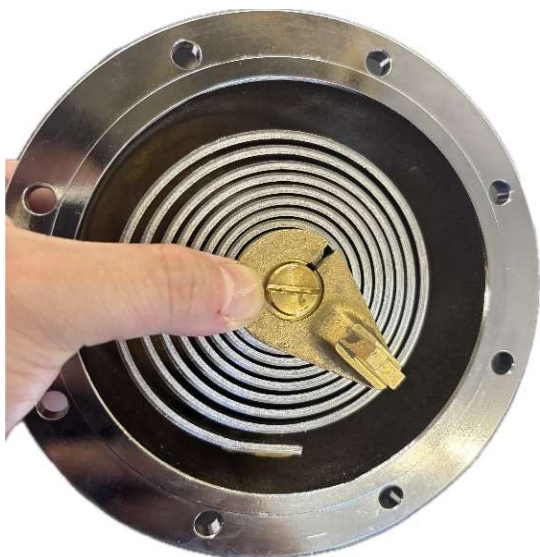
①サーモスタットアセンブリーをカバーの内側から押し込んでください。

※サーモスタットアセンブリーのスピンドル部に適量シリコングリスを塗布してください。
