# LUS-4 用

## メンテナンス ガイド

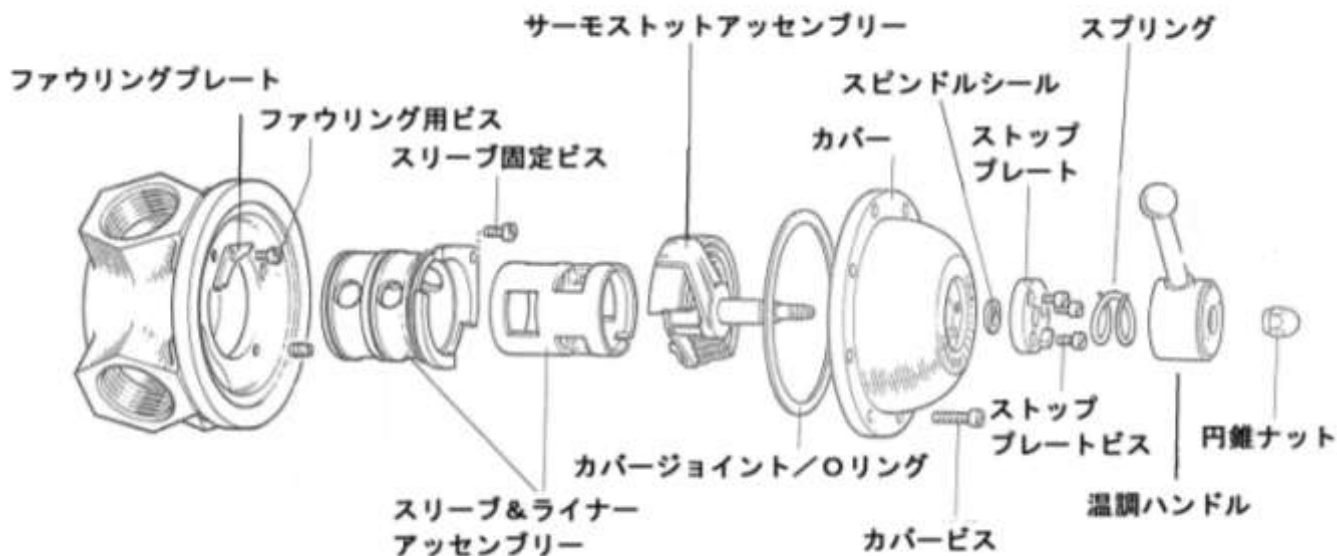
## 内部部品構造

「RADA ミキシングバルブ」主要部品は3点で構成されています。

- ① 「サーモスタットアッセンブリー」は温水温度に感知し、給湯・給水の混合割合を制御する部品（スリーブ&ライナーアッセンブリー）を動かす部品です。
- ② 「スリーブ&ライナーアッセンブリー」は、給湯と給水の混合割合を制御する部品です。  
（上記アッセンブリーは、スリーブとライナーの2点で構成されています。）

「スリーブ&ライナーアッセンブリー」は表面にテフロンニッケルコーティングを施し、対摩耗性・摺動性に優れています。長年のご使用で「スリーブ」と「ライナー」の隙間が大きくなると混合割合を制御できなくなります。また「サーモスタットアッセンブリー」も損耗することは避けられません。

しかしこれらの部品を交換することにより「RADA ミキシングバルブ」は初期の性能を回復することができます。

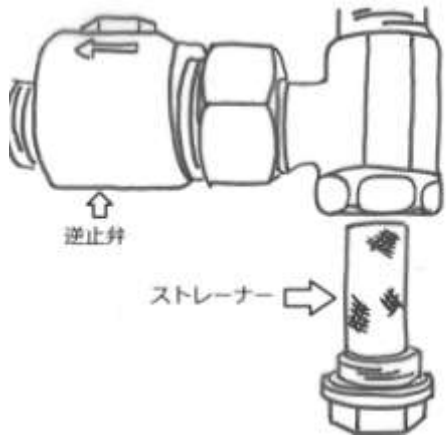
定期点検事項	対処
①	給湯圧力・給水圧力の確認 ☆定期的に点検ください。	ご使用条件から外れている場合は、調整してください。
②	ストレーナーにゴミ等が詰まっ ていないか？  ☆定期的に点検ください。	プラグを外し、中のスクリーンを清掃又は交換をしてください。

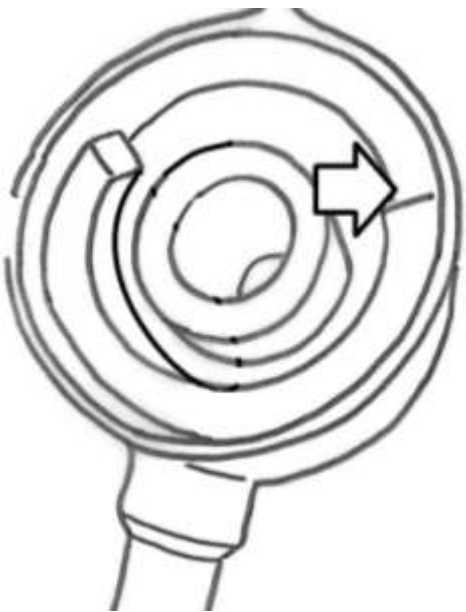
- ①「サーモスタットアッセンブリー」のスピンドルを反時計方向いっぱいにまわして下さい。
- ②メンテナンスバルブを開け、タンデムレバーを開けて温水を出して下さい。
- ③温水を出しながら、「サーモスタットアッセンブリー」のスピンドルを時計方向に回し、希望する最高温度にして下さい。(間違って操作しても高温にならない温度です、使用温度ではありません。)
- ④ストッププレートの凸と温調ハンドル裏側の凸が左いっぱいまでストップするようにスプリングを入れ温調ハンドルを緩まない様に取り付け下さい。
- ④その後何度か温調レバーを操作し適切な温度になっていることをご確認ください。
