# TXF-1S・1・2 用

(TXSF型共用)

## メンテナンス ガイド

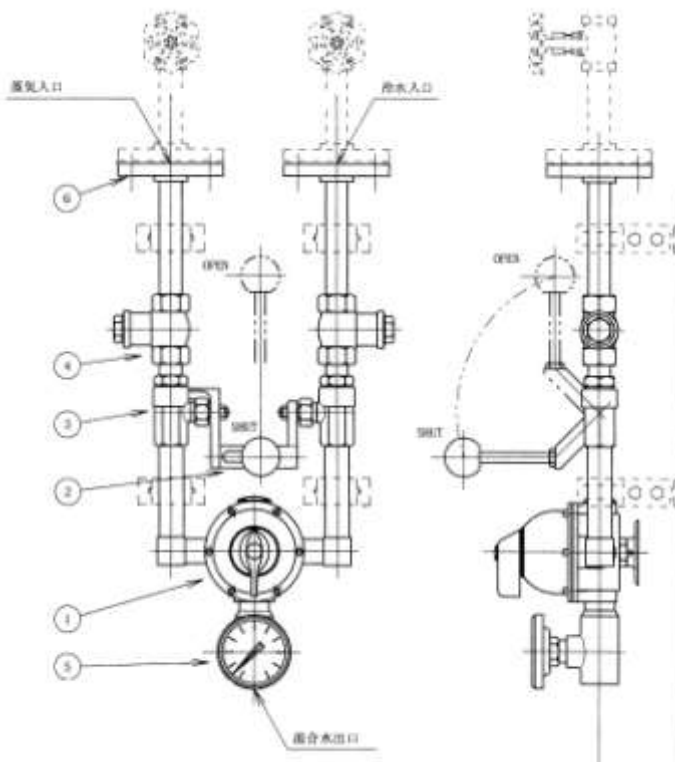
⑥	フランジ
⑤	温度計
④	ストレーナー
③	タンデムボールバルブ
②	タンデムレバー
①	RADA ミキシングバルブ
符号	名称

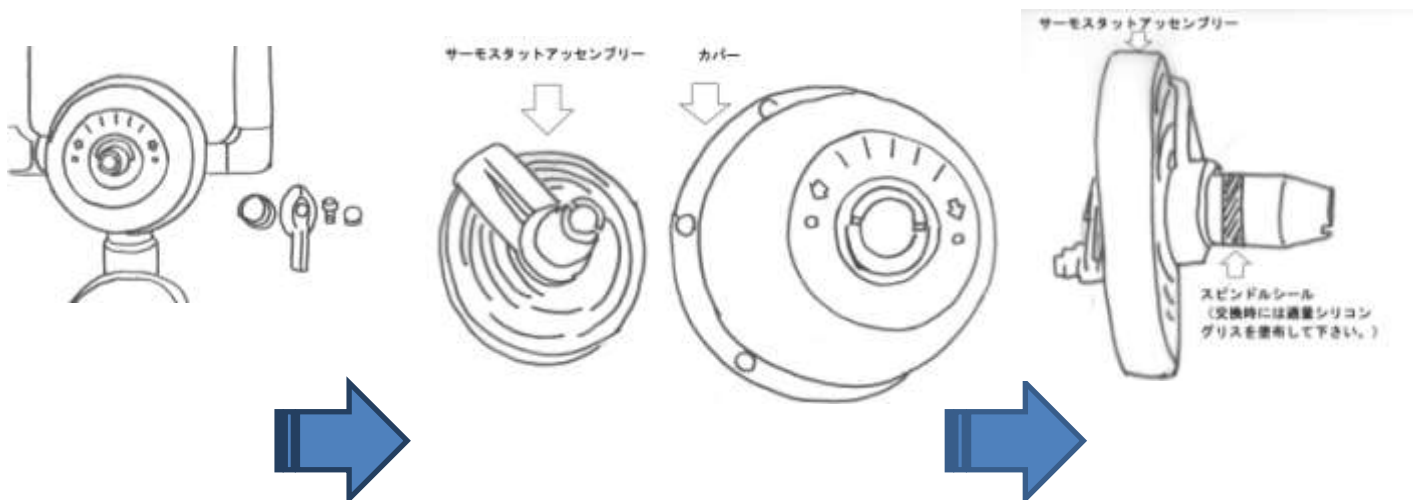
※スピンドル部から漏れている場合は、サーモスタットのスピンドルシール交換を下記の手順にて行って下さい。

サーモスタットアッセンブリーのスピンドルシールを外し、新しいものと交換して下さい。

（この時カバーのスピンドルシール当たり面に汚れや腐食が無いかご確認ください。）

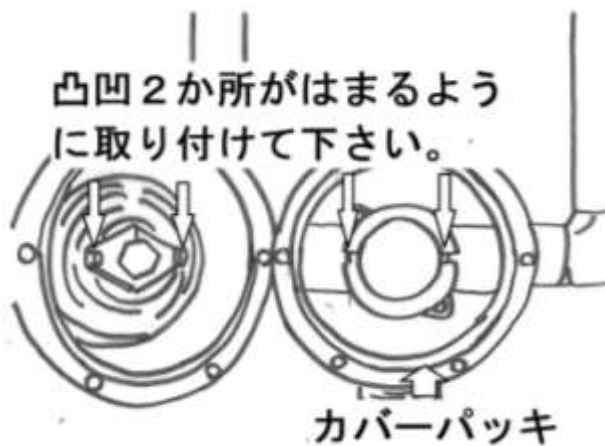
②古いカバーパッキンの残渣が残らないよう完全に取り除き、新しいパッキンに取付けてください。

サーモスタットの2か所の凸とポートピラー&スリーブの2か所の凹みをはまるようにカバーを取り付けて下さい。

そしてカバービスを均等に締め付けて下さい。

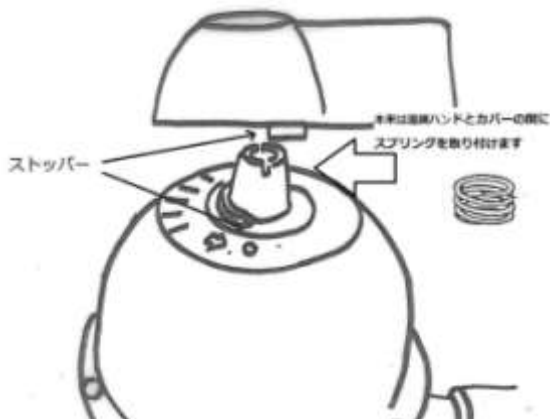
③温調ノブにスプリングをはめ込み、スピンドルが回らないように注意しながら、温調ノブの裏側にあるストッパー（でっぱり）とカバー側にあるストッパー（でっぱり）にぶつかって右に回らない位置で温調ノブを固定してください。

④その後何度か温調レバーを操作し適切な温度になっていることをご確認ください。

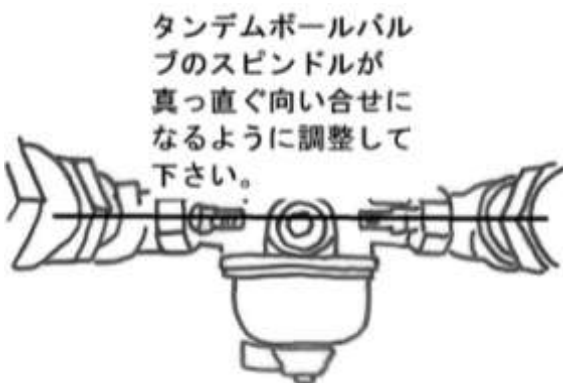
タンデムボールバルブのスピンドルが真っ直ぐ向い合せになるように調整して下さい。

- ⑤同じ高さにねじ込んだあと真上から左右のタンデムボールバルブのスピンドルが真っ直ぐに向い合せになる様に調整して下さい。
- ⑥タンデムレバー・レバーハンドルを取り付け、何度か開閉し正常に開閉できるか確認して下さい。
