TXU/TXSU-425F用

※HSU(ホースステーション)付共用

メンテナンス ガイド

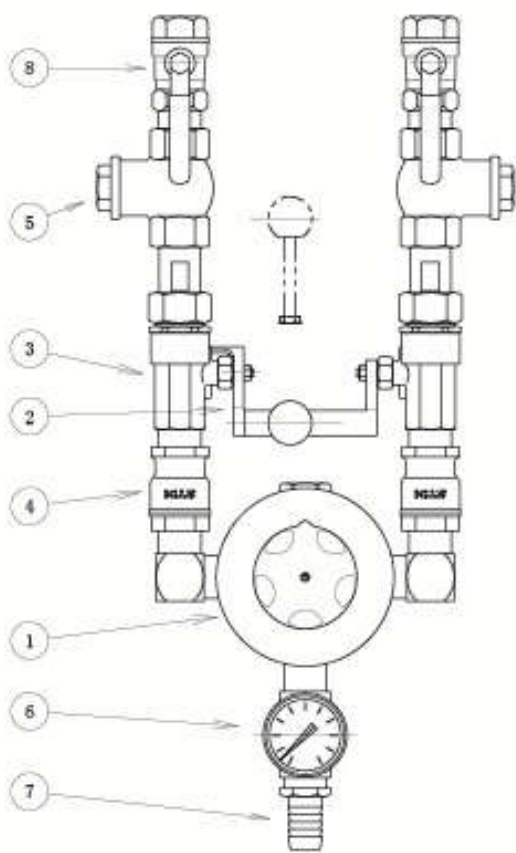
⑧	ボール弁
⑦	ホースニップル
⑥	温度計
⑤	ストレーナー
④	逆止弁
③	タンデムボール弁
②	タンデムレバー
①	RADA 425 CF
符号	名称

※サンプル図は「T X S U」型の物です。

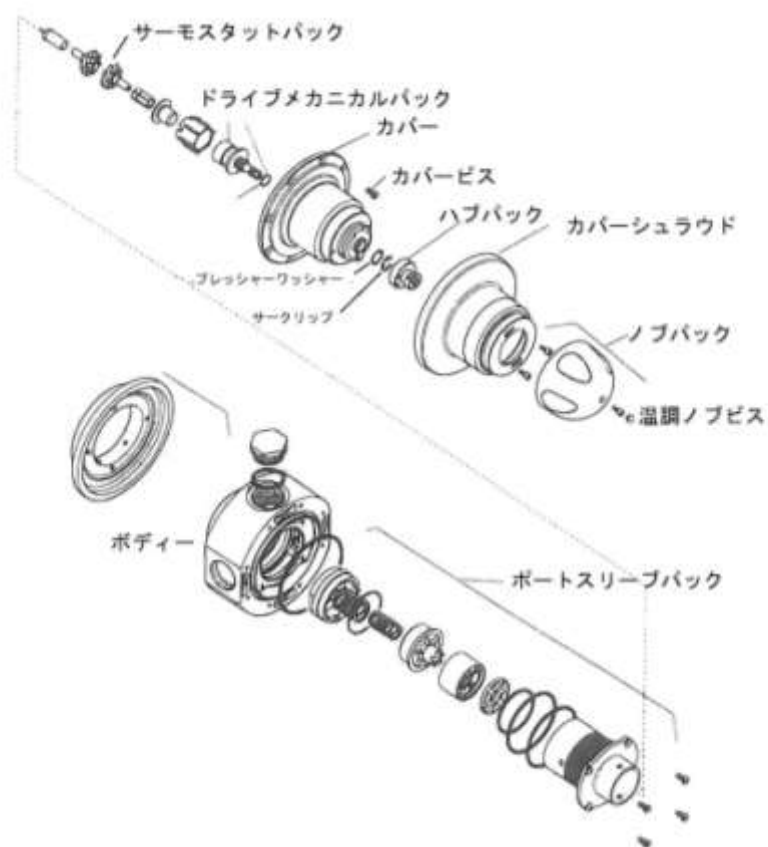
内部部品構造

ホース洗浄用ユニット「TXU-425」シリーズは、ミキシングバルブ内部の「ポートスリーブパック」と「サーモスタットパック」を交換することにより初期の性能を回復することができます。

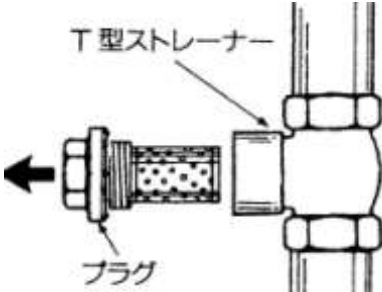
定期点検事項	対処
①	給湯圧力・給水圧力の確認 ☆定期的に点検して下さい	ご使用条件から外れている場合は、調整してください。
②	ストレーナーにゴミ等で スクリーンが目詰がないか？ ☆定期的に点検して下さい。	プラグを外し、中のスクリーンを清掃又は交換してください。

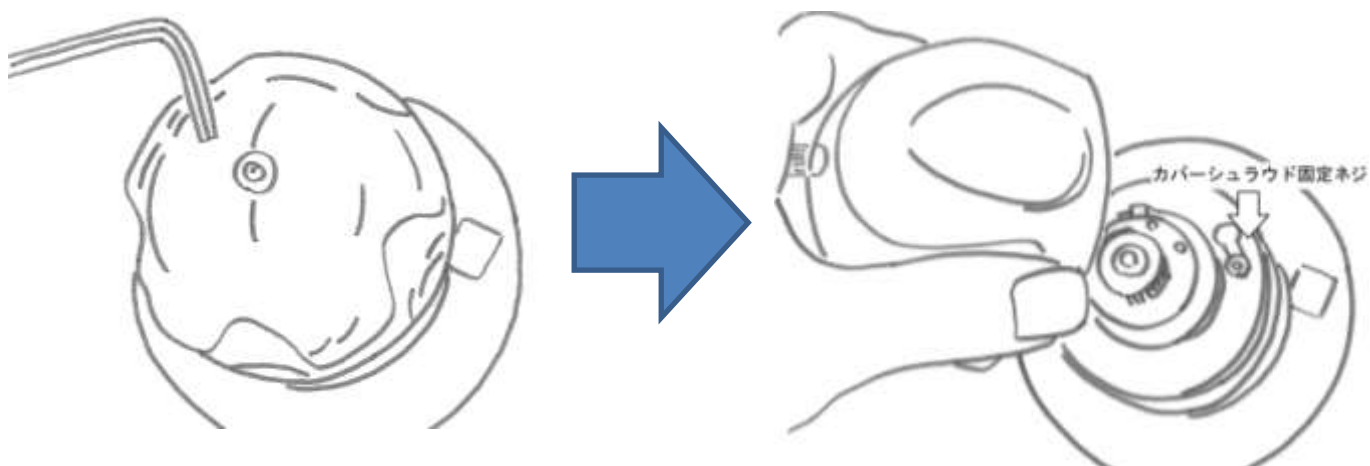
- ① 温調ノブ中央にある「温調ノブ固定ネジ」を付属の六角レンチ（対面3mm）で外し、温調ノブを取り外して下さい。
次に「カバーシュラウド固定ネジ」を緩め「カバーシュラウド」を時計方向に切欠き分回し取り外して下さい。

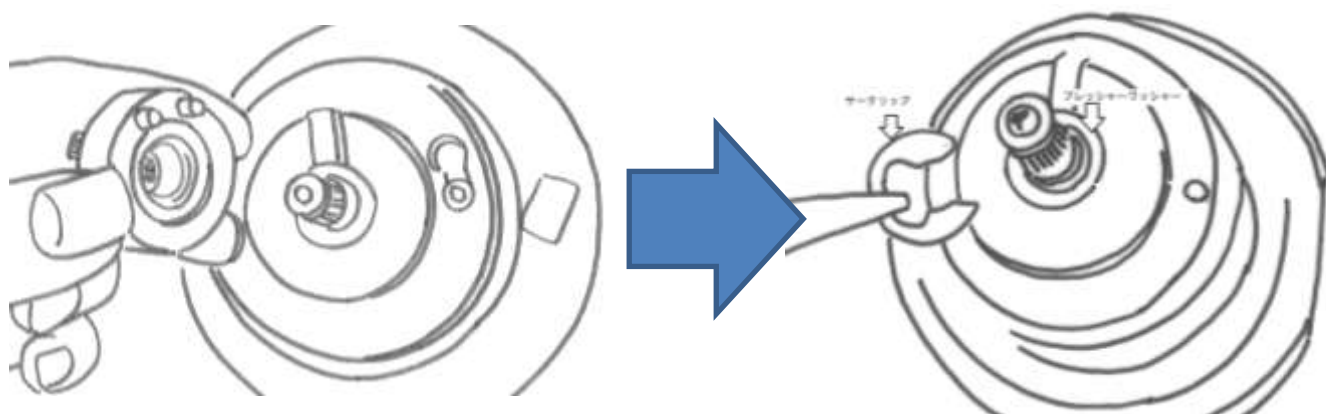
- ② ハブ・サークリップ・プレッシャーワッシャーを取り外して下さい。

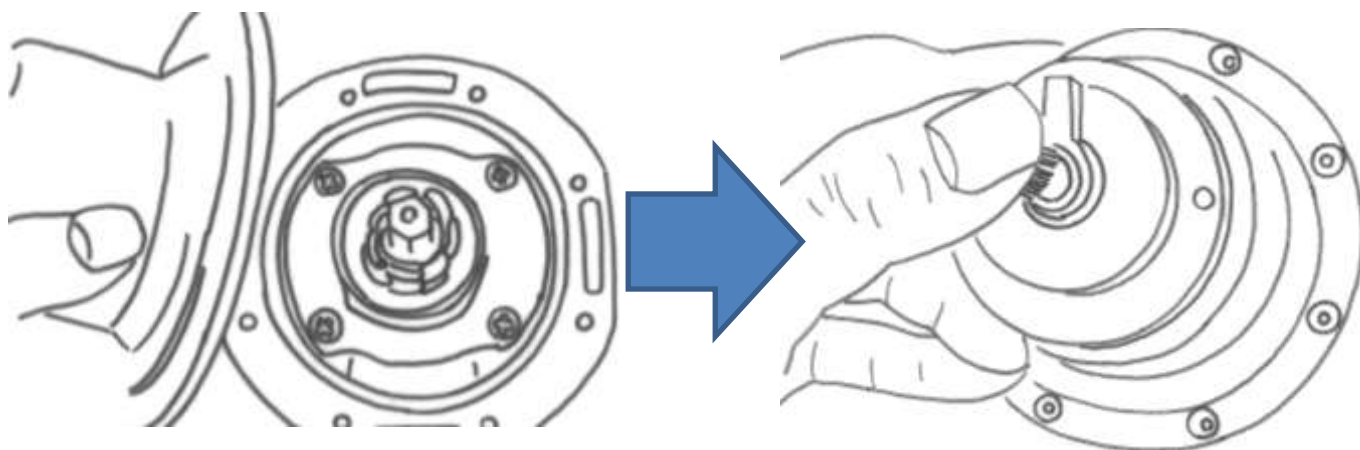
- ③ カバービスを外しカバーを取り外して下さい。
※カバーを取り外す際に内部部品「サーモスタットパック」が同時に外れますので落下にご注意ください。
カバーの外から「ドライブメカニズムパックのスピンドル」を内側に押し込み取り外して下さい。

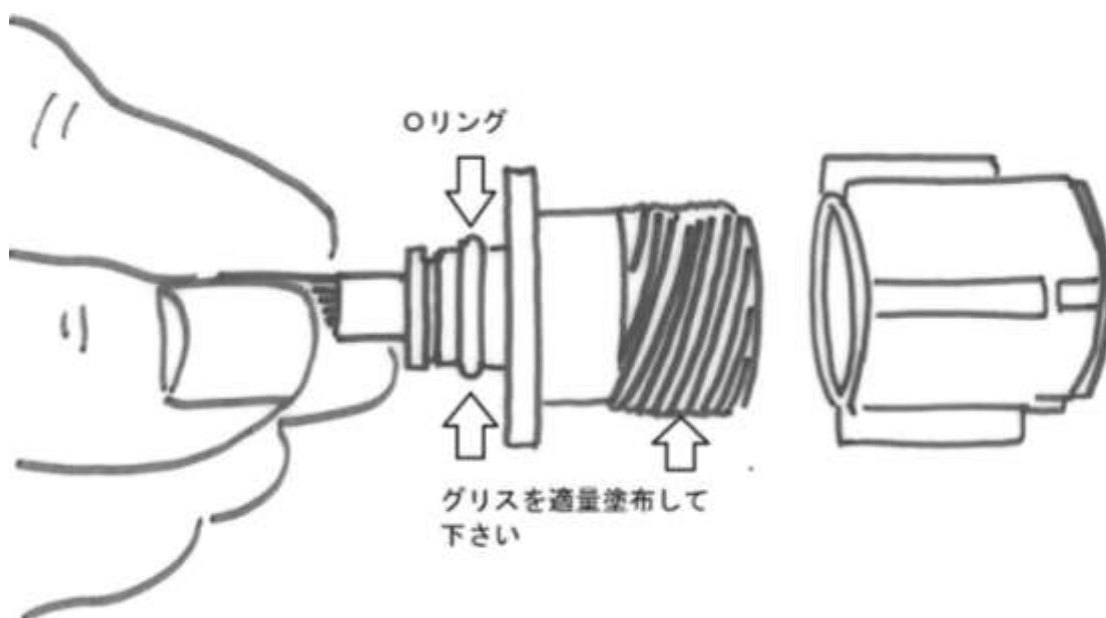
- ③ ドライブメカニズムパック交換時やリング交換時は下記の箇所に付属のグリス（シリコングリス）を適量塗布してから取付け下さい。

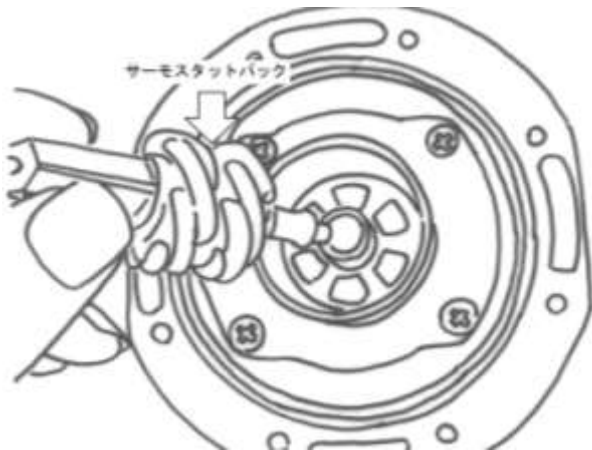
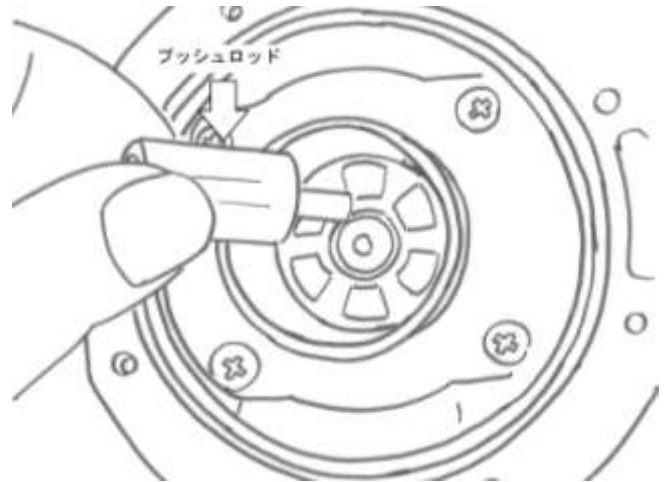
- ④ 「手順1」 の手順でカバーを取り外して下さい。
「サーモスタット」と「プッシュロッド」を新しいものと交換して下さい。
※カバーリングの損傷がないか確認し、損傷がある場合は交換して下さい。

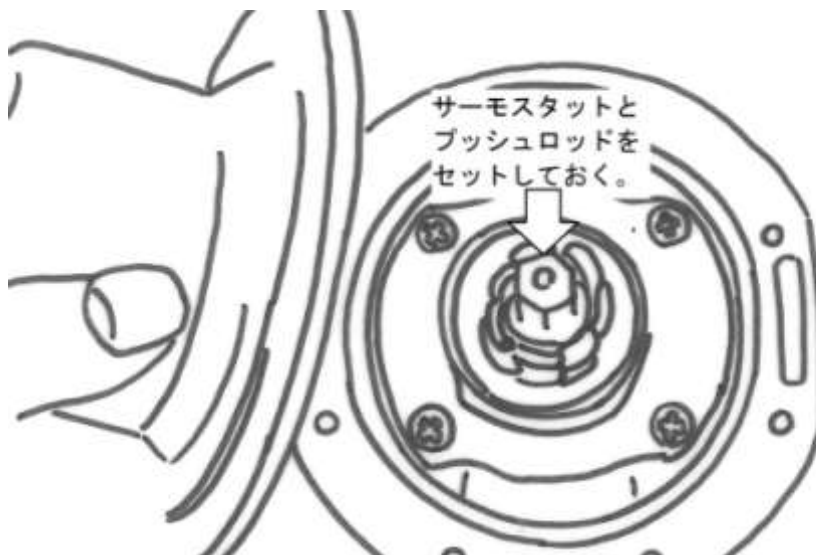
- ⑤ カバーを取り付ける際は、先に「プッシュロッド」と「サーモスタット」を「ポートスリーブパック」中央の穴に差し込んでおくとカバーが取付けやすくなります。

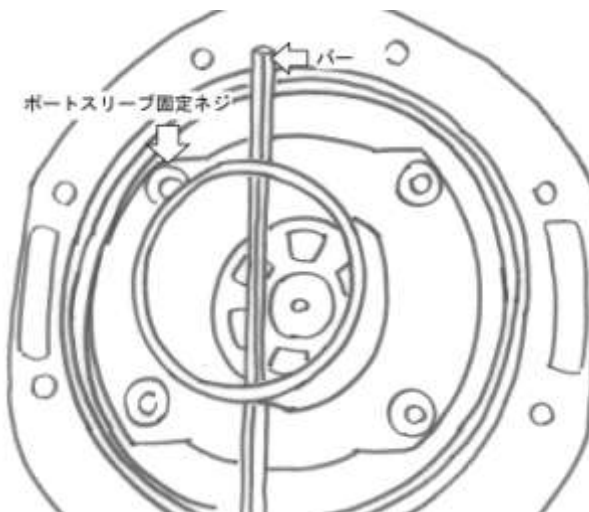
- ① 「手順1」でカバー・サーモスタットパックを取り外して下さい。
次に「ポートスリーブ固定ネジ」(4か所)を外し、下記の図の様に「ポートスリーブ」に「バー」をさし込み左右に回しながら取り外して下さい。
「ポートスリーブ」のフランジ部分にマイナスライナーなどをかけ外す場合は「ボディー」側に傷がつかないように十分注意し行って下さい。
「ボディー」から「ポートスリーブ」を取り外したあと「ボディー」内部を柔らかな布でリングの残渣やスケールを取り除いて下さい。

- ② 新しい「ポートスリーブパック」の2か所のOリングに適量グリスを塗布し均等にボディーに押し込み「ポートスリーブ固定ネジ」を均等に締め付け下さい。
- ③ 「手順2」の通り「カバー」と「サーモスタットパック」を取り付けて下さい。

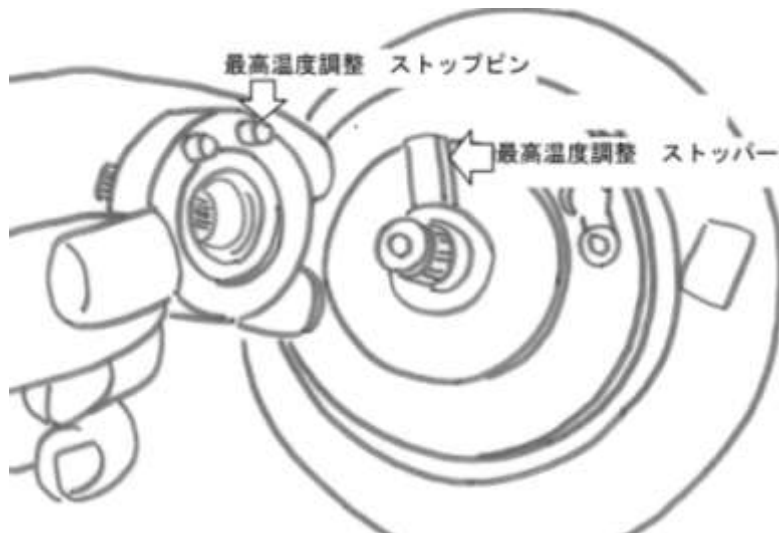
- ① 運転を開始する前にカートリッジのスピンドルを時計方向（低温側）側にいっぱい操作して下さい。メンテナンスバルブと温水出口を開け運転を開始して下さい。
ミキシングバルブの出口の温度計を確認しながら「最高出湯温度」が得られるまでゆっくりと反時計方向に操作し「ハブ」のストップピン（下記図中の矢印）と「カバー」のストッパー（下記図中の矢印）が左いっぱい（高温側）当たる位置で「ハブ」と「温調ノブ」をセット温調固定ビスで取付けて下さい。

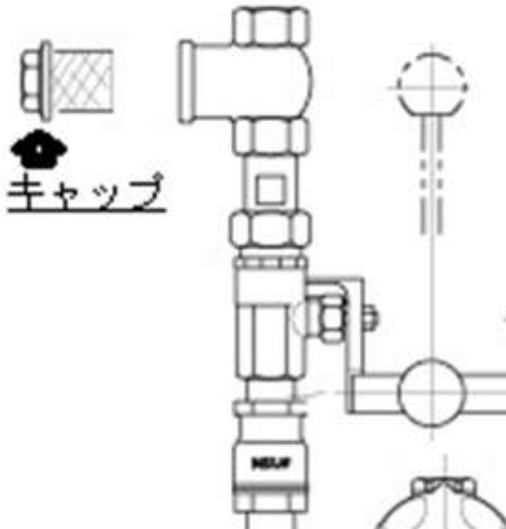
ストレーナーのキャップを外して逆流の確認

- ①給湯・給水のメンテナンスバルブを「閉」タンデムレバーを持ち上げタンデムボールバルブを「開」温水出口を「開」にしユニット内の残圧を取り除いて下さい。
- ②ストレーナーのキャップを片側のみ外して下さい。
- ③温水出口のバルブを閉じて下さい。
- ④外したキャップの反対側のメンテナンスバルブを少しずつ開けてください。
- ⑤全開にしても外したストレーナーから漏れ出さなければ、逆止弁機能は正常です。
漏れた場合新しい物と交換が必要です。

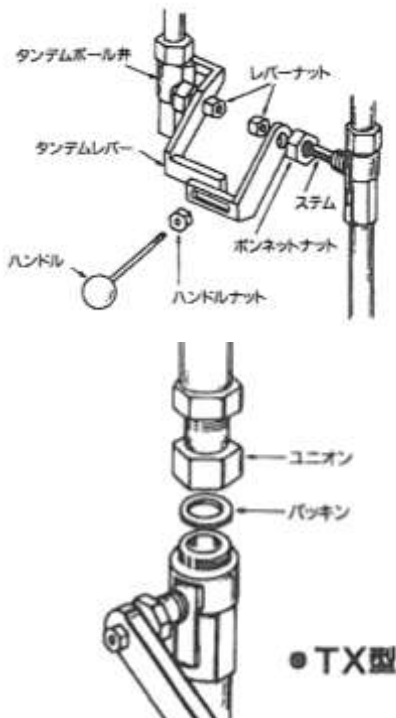
- ①メンテナンスバルブを「閉」にし、タンデムボールバルブを「開」温水出口「開」にしてユニット内の残圧を取り除いて下さい。
- ②タンデムレバーのハンドル・タンデムレバーを取り外して下さい。
- ③タンデムボールバルブ部の「ユニオン」を外して下さい。

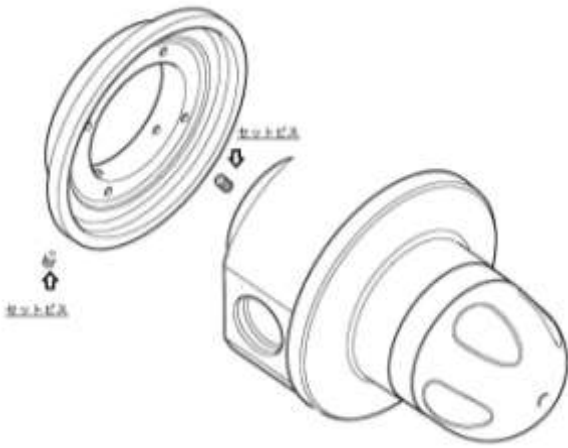
④ミキシングバルブに2か所のセットビスを3ミリの六角レンチで緩めた後、ユニットを手前に引き寄せ、作業台に下して下さい。

そして、新しい逆止弁と交換して下さい。

※その時、逆止弁の流方向に注意して下さい。

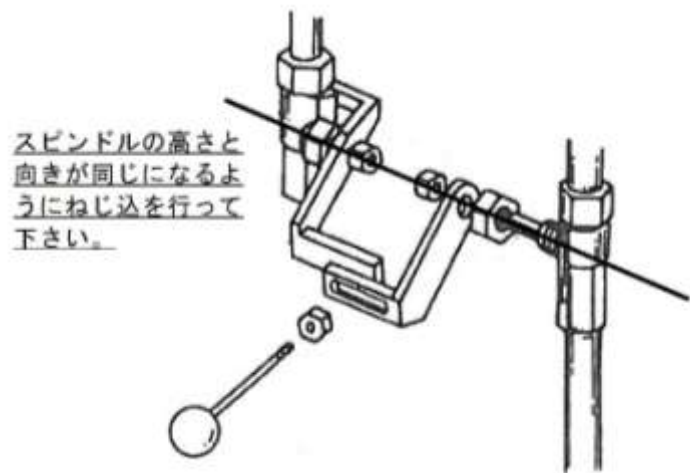
⑤タンデムボールバルブを取付ける際は、給湯側・給水側双方の高さ・向きに注意し取付けて下さい。

※左右の高さが同じ位置になり、向い合せのステムが1直線に向かい合う様にと付けて下さい。

※この時ユニオンパッキンを新しい物と交換して下さい。

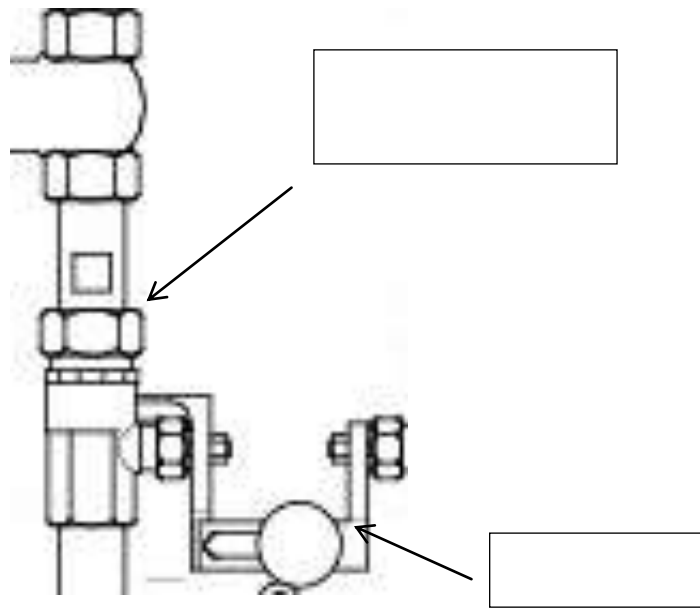
- ①タンデムボールバルブのユニオンを外して下さい。
- ②レバー用ハンドル・タンデムレバーを取り外して下さい。

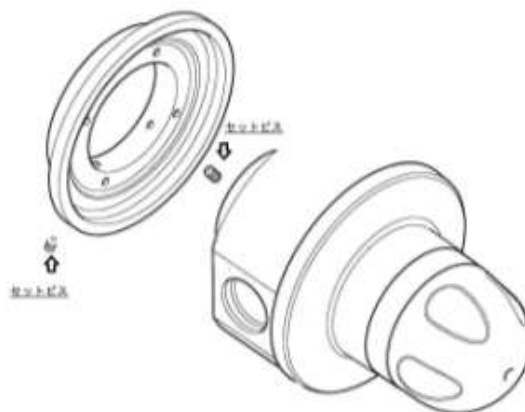
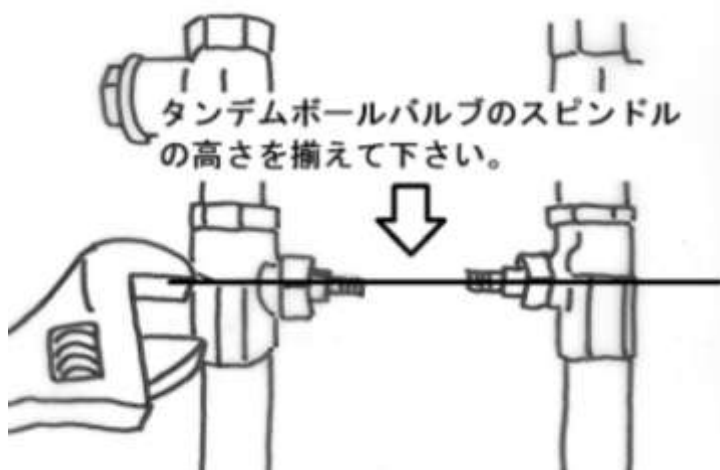
- ③ミキシングバルブに2か所のセットビスを3ミリの六角レンチで緩めた後、ユニットを手前に引き寄せ、作業台に下して下さい。

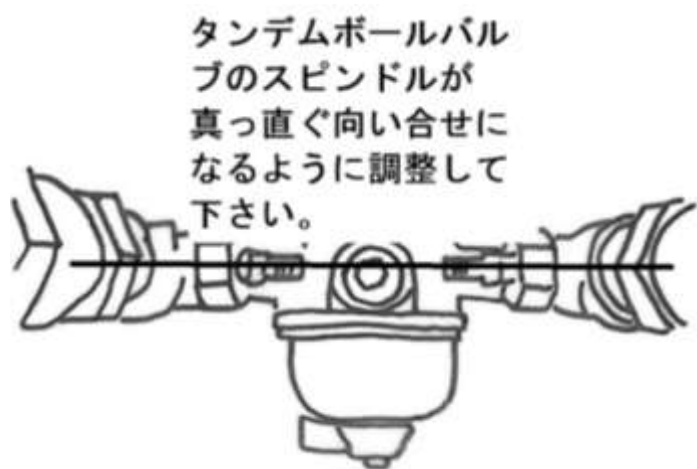
- ④タンデムボールバルブをL型継手から外して下さい。
L型継手にシールテープを適量巻き付け、新しいタンデムボールバルブのスピンドルの高さが左右同じ位置になるように取付けてください。

- ⑤同じ高さにねじ込んだあと真上から左右のタンデムボールバルブのスピンドルが真っ直ぐに向い合せになる様に調整して下さい。

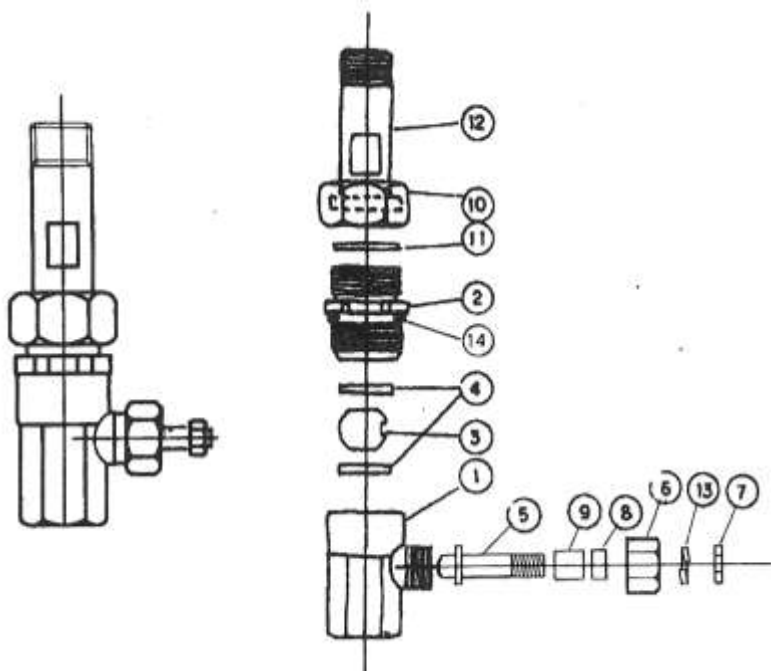
- 給湯、給水の元バルブを閉じて下さい。
 - ハンドルナットを緩め、タンデムレバーのハンドルを外して下さい。
 - ボンネットナット⑥を外して下さい。
 - ステム⑤を引き抜いて下さい。この際、タンデムレバーをもう一度ステムに差し込み、レバーナットで仮締めし、これを持って引き抜くと簡単に作業できます。
 - パッキン類を全て交換して下さい。
- 尚、ステムに損傷がなければ、ステムパッキン⑨とカラー⑧の交換で十分です。ステムに損傷がある場合はステム⑤、ステムパッキン⑨とカラー⑧を交換して下さい。

No		部品名	
①	ボディー	⑥	ボンネットナット
②	エンドプラグ	⑦	ハンドルナット
③	ボール	⑧	カラー
④	シート	⑨	ステムパッキン
⑤	ステム	⑩	ハンドルナットワッシャ

タンデムボール弁(以下ボール弁)のステム部分から漏れ始めましたら、ボンネットナットを漏れが止まるまで増し締めして下さい。

この際、ステム先端の突起が、ボールのハメアイ部にはまるようにして下さい。
 ステムを回転させ、ボールがうまく回転しているかどうかチェックして下さい。
