レオナード

浴槽適温水補給ユニット

LUCY-1S・1型 メンテナンスガイド

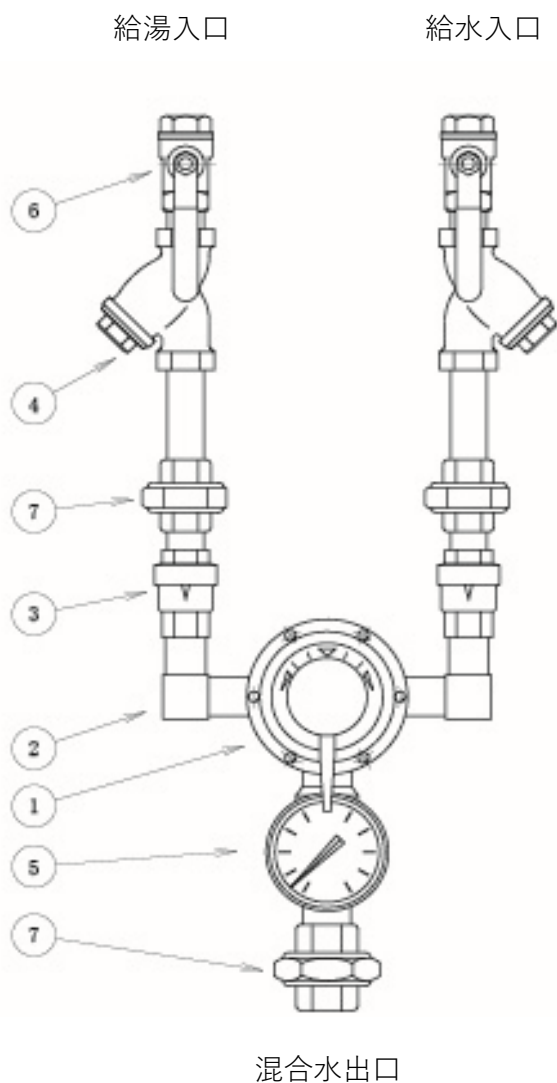
■各部名称

⑦	ユニオン
⑥	ボール弁
⑤	温度計
④	Y型ストレーナー
③	逆止弁
②	入口継手
①	RADA G2M/G3M
符号	名称

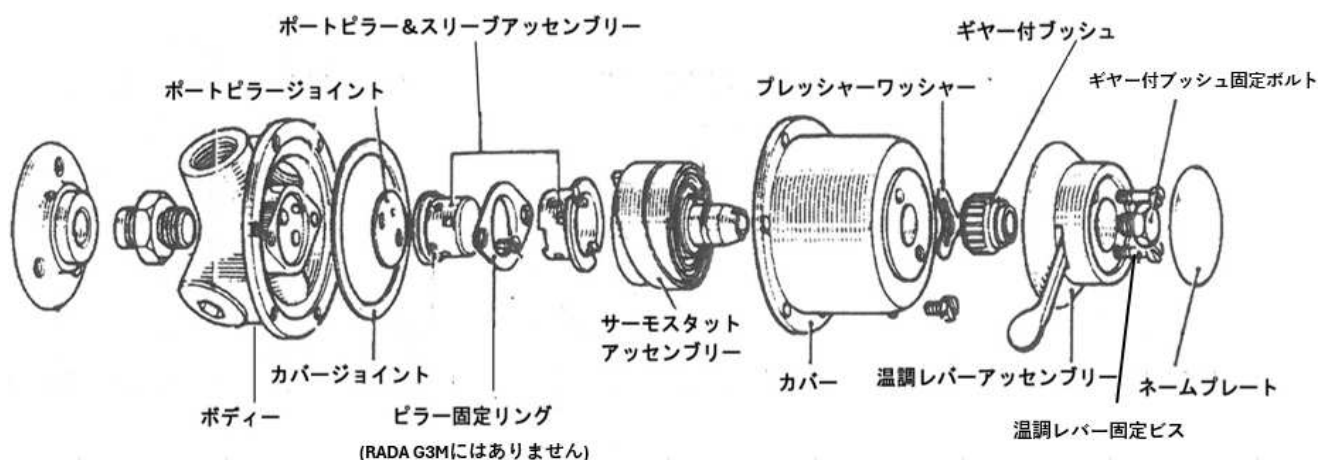
■ミキシングバルブ内部部品構造

RADA ミキシングバルブ 主要部品は3点で構成されています。

①サーモスタットアッセンブリーは温水温度に感知し、給湯・給水の混合割合を制御する部品（ポートピラー&スリーブアッセンブリー）を動かす部品です。

②ポートピラー&スリーブアッセンブリーは給湯と給水の混合割合を制御する部品です。（上記アッセンブリーは、ピラーとスリーブの2点で構成されています。）

ポートピラー&スリーブアッセンブリーは表面にテフロンニッケルコーティングを施し、対摩耗性・摺動性に優れていますが、長年のご使用でピラーとスリーブの隙間が大きくなると混合割合を制御できなくなります。

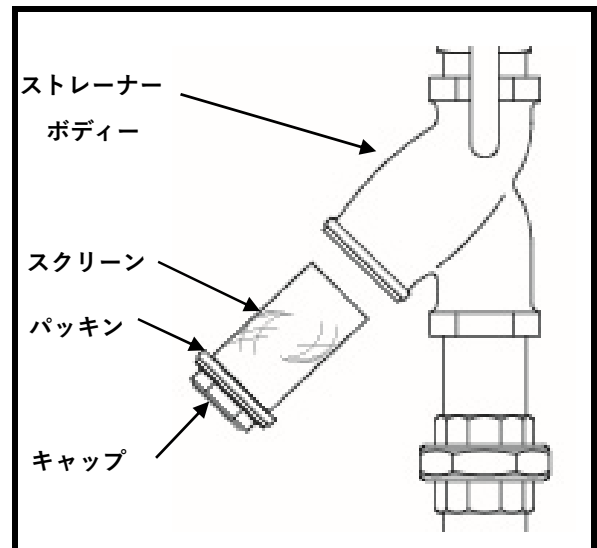
● ストレーナー

1. 給湯、給水の保守用ボールバルブを閉じて下さい。出口側を開きミキシングユニットの残留水を出し圧力(残圧)を抜いて下さい。
2. ストレーナーのキャップを外し、中のスクリーンを取り出し、ブラシ等で清掃または交換して下さい。

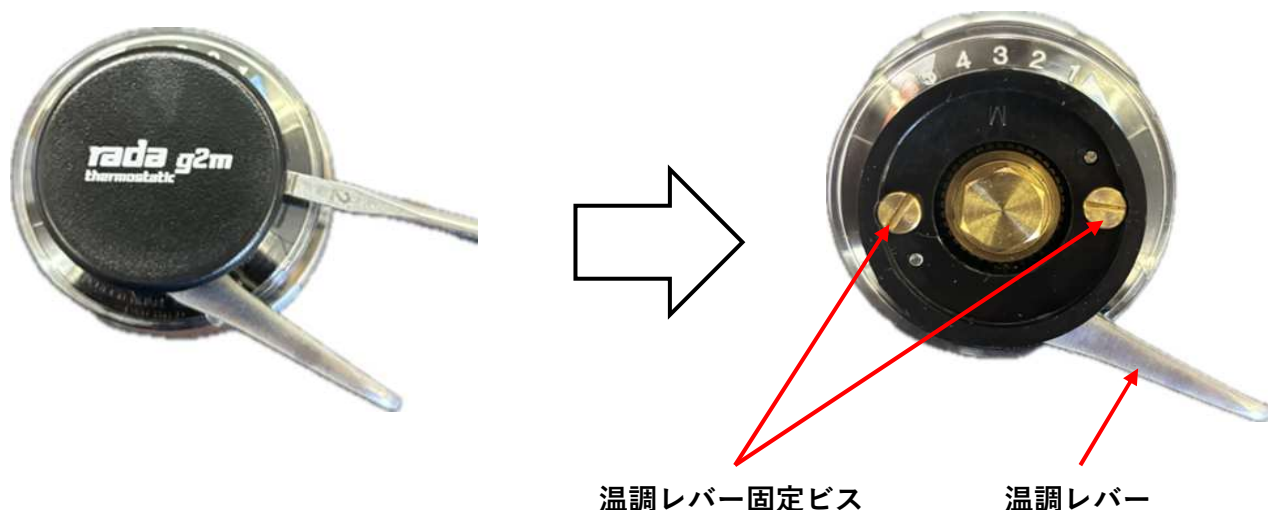
サーモスタットアッセンブリー取り外し方法

①ネームプレート側面にある凹みにマイナスドライバーをさし込み、ネームプレートを外して下さい。(はめ込み式)

次に、温調レバー固定ビスを外して温調レバーアッセンブリーを外して下さい。(手前に引く抜く)。

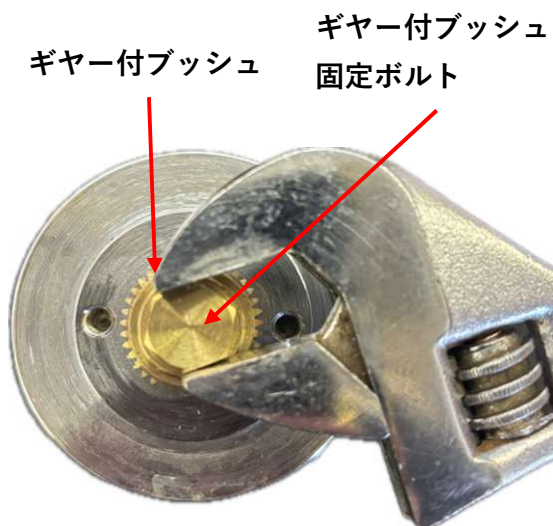
②ギヤー付ブッシュをプライヤーなどで固定し、ギヤー付ブッシュ固定ナットを外して下さい。

※ギヤー付ブッシュとカバーの間にプレッシャーワッシャーが挟まっています。紛失にご注意ください。

③カバービスを外し、カバーをボディーから取り外して、サーモスタットアッセンブリーをカバーの外側から内側に押し出して下さい。

※カバービスを取り外す際は、**ポジドライブドライバー (PZ2)** が必要です。

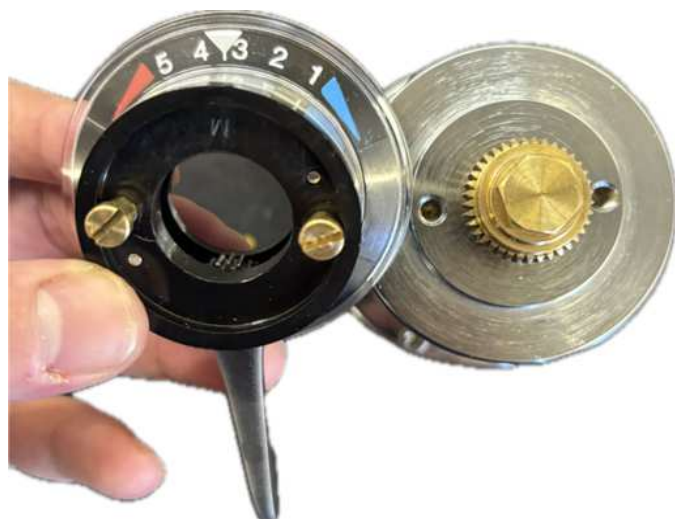
① 温調レバーアッセンブリーを取り外した後、カバーを取り外して下さい。

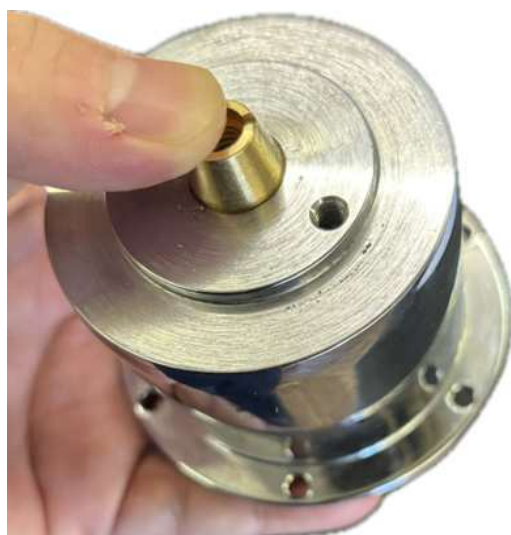
② サーモスタットアッセンブリーをカバーの外側から内側に押し出して下さい。

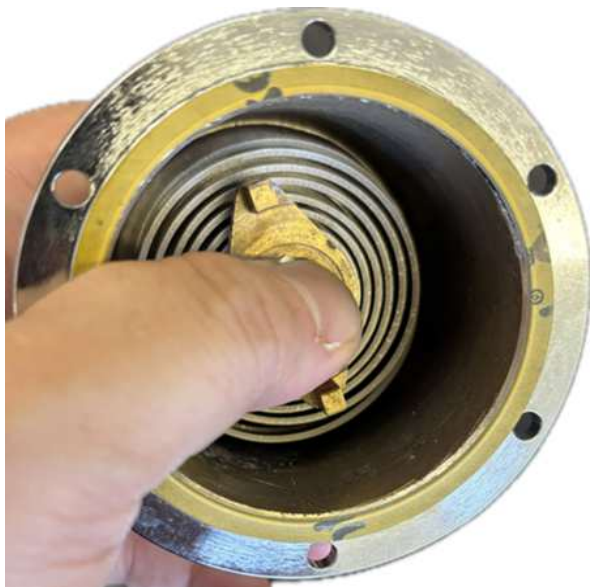
①カバーの内側からサーモスタットアセンブリーを突き当たるまで押し込んでください。

※この時スピンドルシール部にシリコングリスを適量塗布してください。

凸凹2ヵ所がはまるように取り付けて下さい。

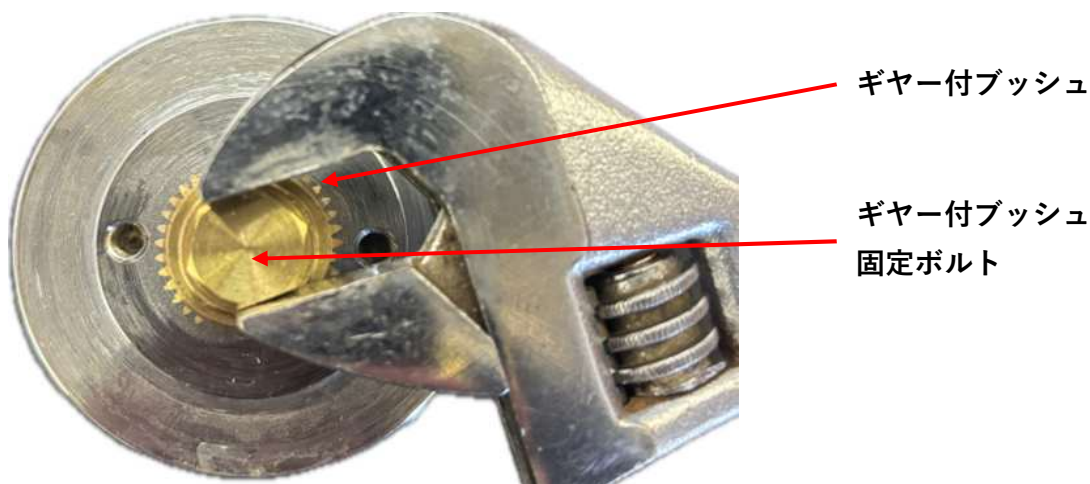
①プレーシャーワッシャー・ギヤー付ブッシュ・ギヤー付ブッシュ固定ボルトの順に取り付けてください。（ギヤー付ブッシュをプレーヤーなどで固定しボルトを締め付けて下さい。）ギヤー付ブッシュを反時計方向に回した後、温水を出して下さい。

②温水を出しながら必要な最高温度が得られるまでゆっくりと時計方向に回して下さい。

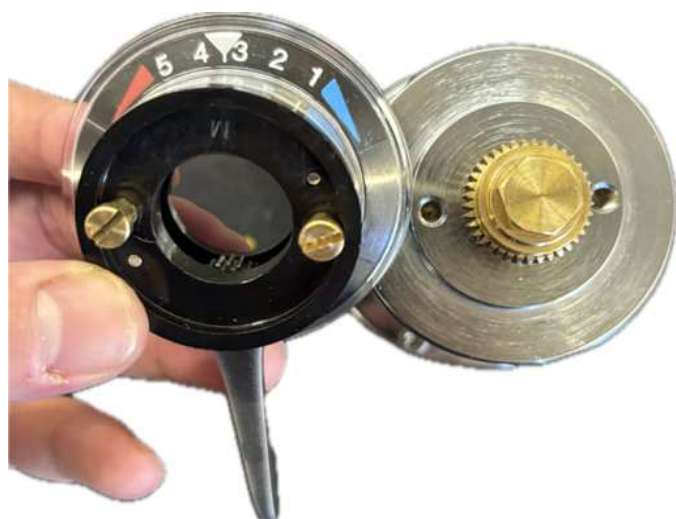
③温調レバーアッセンブリーの印を「5」に合わせて温調レバーを取り付けて下さい。

④その後、何度か温調レバーを操作し適切な温度になっていることをご確認ください。

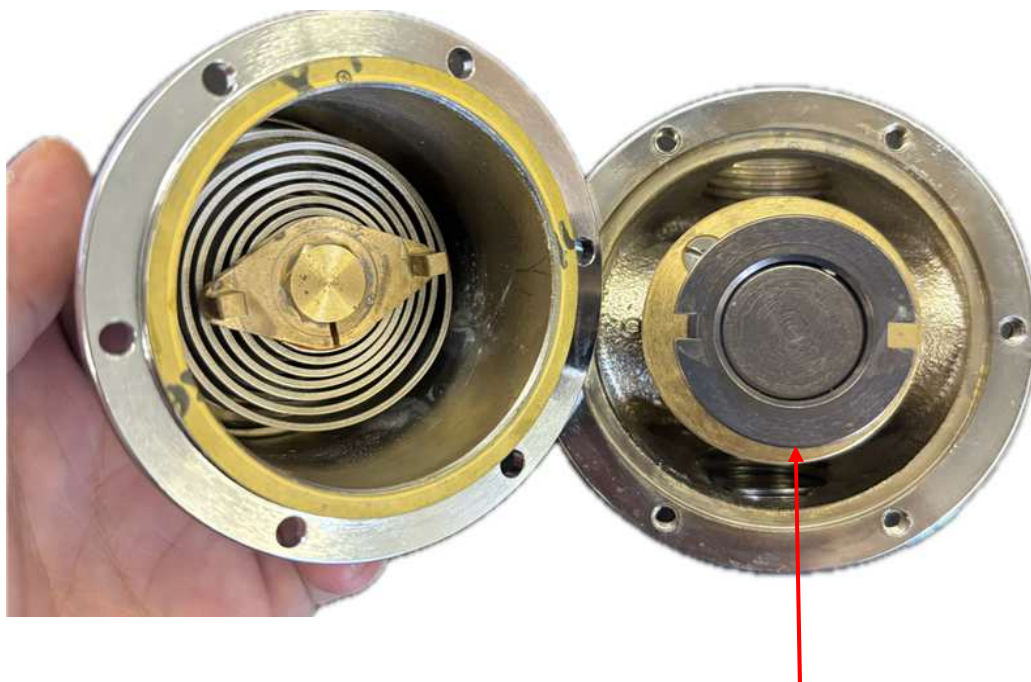
外側のリング状の部品（ポートスリーブ）
を動かしてください

①「手順1」の通りカバーを取り外しサーモスタットアッセンリーにスケールの付着や破損がないか確認して下さい。

②ポートピラー&スリーブアッセンブリが軽く約15度の範囲（ストップの範囲内）で動くことを確認して下さい。

動きが悪い場合は柔らかい布で清掃して下さい。

それでも動きが悪い場合や、まったく動かない場合、隙間が大きくなっている場合は交換して下さい。（正常品はほとんど「ガタつき」はありません。）

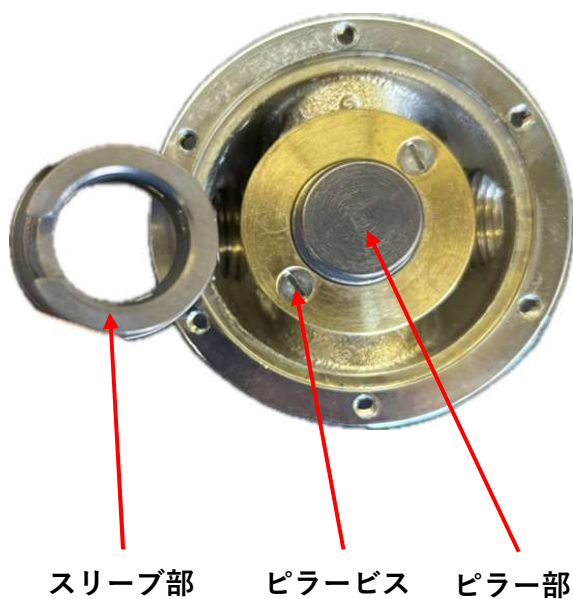
①手順1の順序でカバーを外して下さい。

②ポートピラー&スリーブアッセンブリのスリーブ部を外して下さい。
そしてピラービス（2カ所）を外しピラー部を外して下さい。
ボディとピラーの間にあるピラージョイントを新しいものと交換して下さい。

※古いピラージョイントの残渣が残らないように清掃を行って下さい。

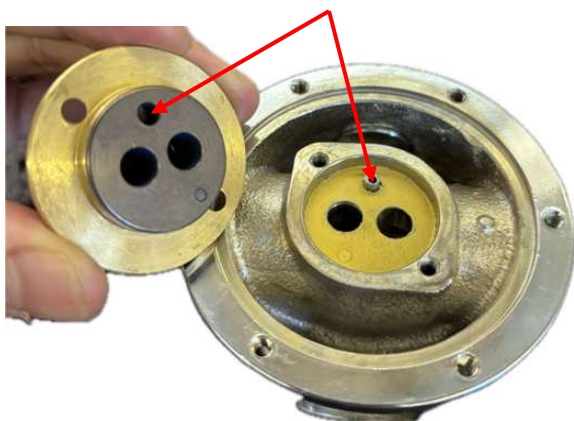
ロケーティングピンの凸凹

③ボディ側のロケーティングピンを新しいピラー部の裏側にある凹みに合わせて差し込み、ピラービス（2カ所）を均等に締めて下さい。

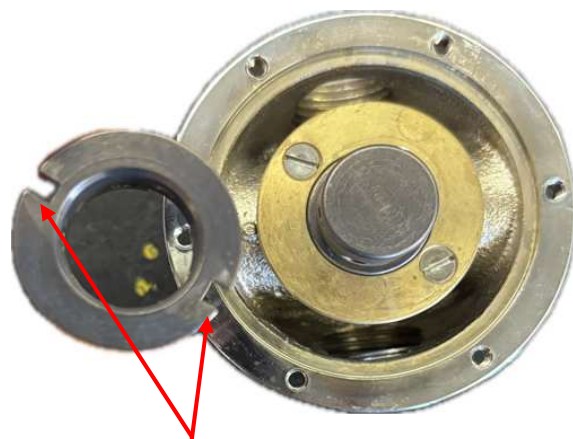
④スリーブ2カ所の凹みが手前に来るようにピラー装着し約15度の範囲で回転するか確認して下さい。

2カ所の切欠きが手前にくるようにセットして下さい。
サーモスタットアッセンブリの爪がはまります。

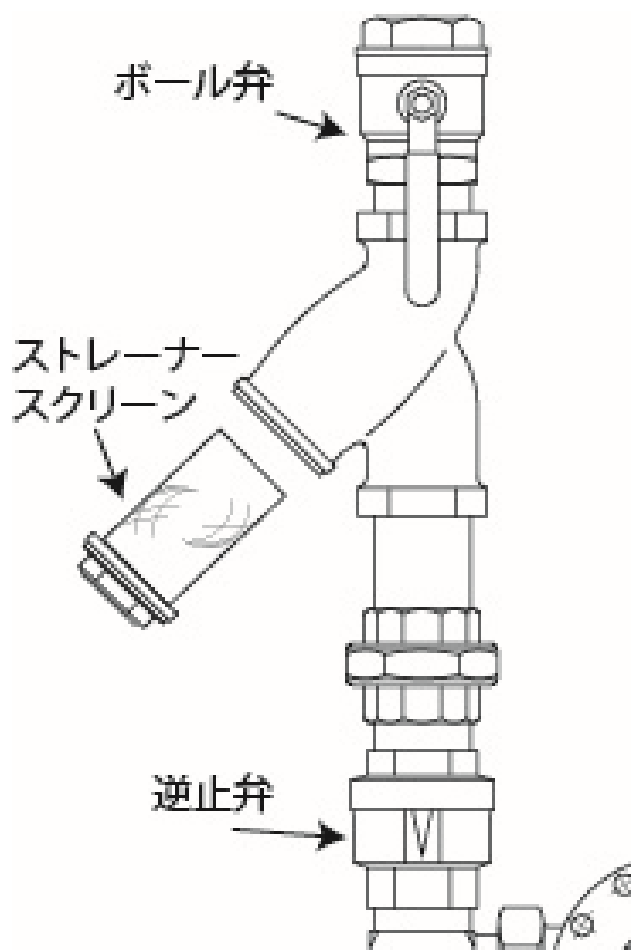
逆止弁の逆流確認方法

- ①給湯・給水双方のボール弁を閉め、ユニット内の残圧を取り除いて下さい。
- ②ストレーナーのキャップを片側のみ外して下さい。（スクリーンも外す）
- ③温水出口のバルブを閉じて下さい。
- ④外したキャップの反対側のボール弁を少しずつ開けてください。
- ⑤全開にしてもキャップを外したストレーナーから漏れ出さなければ、逆止弁機能は正常です。
漏れ出した場合は、逆止弁の逆流を起こしています。新しい物と交換して下さい。
- ⑥逆側も同じように逆止弁を確認して下さい。
