レオナード

浴槽適温水補給ユニット

LUCY-2型 メンテナンスガイド

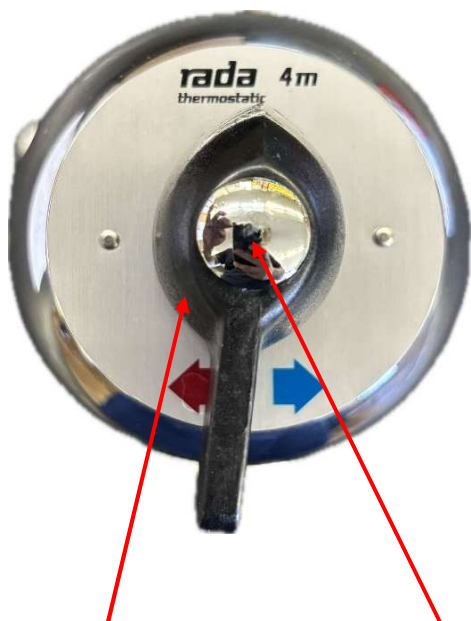
サーモスタットアッセンブリー取り外し方法

温調ノブ

コンシーリングキャップ

①コンシーリングキャップ（はめ込み式）を外して下さい。

②温調ノブ用ビスを外し、温調ノブを取外して下さい。

③カバービスを外しカバーを取り外して下さい。

④カバーからサーモスタットアッセンブリーを内側に押し出して外して下さい。

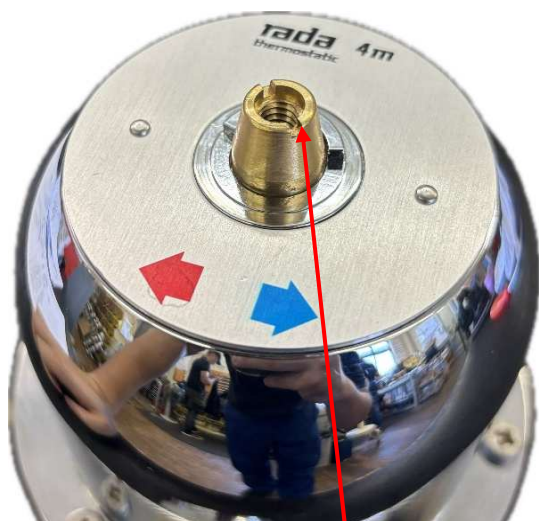
最高温度設定方法（内部部品交換後の温度設定時）

スピンドルの切欠き

①スピンドルの切欠きにマイナスドライバーなどで反時計方向に回した後（低温側）、温水を出して下さい。

②温水を出しながら必要な最高温度が得られるまでゆっくりと時計方向に回して下さい
