レオナード

浴槽適温水補給ユニット

LUCY-3S・3型 メンテナンスガイド

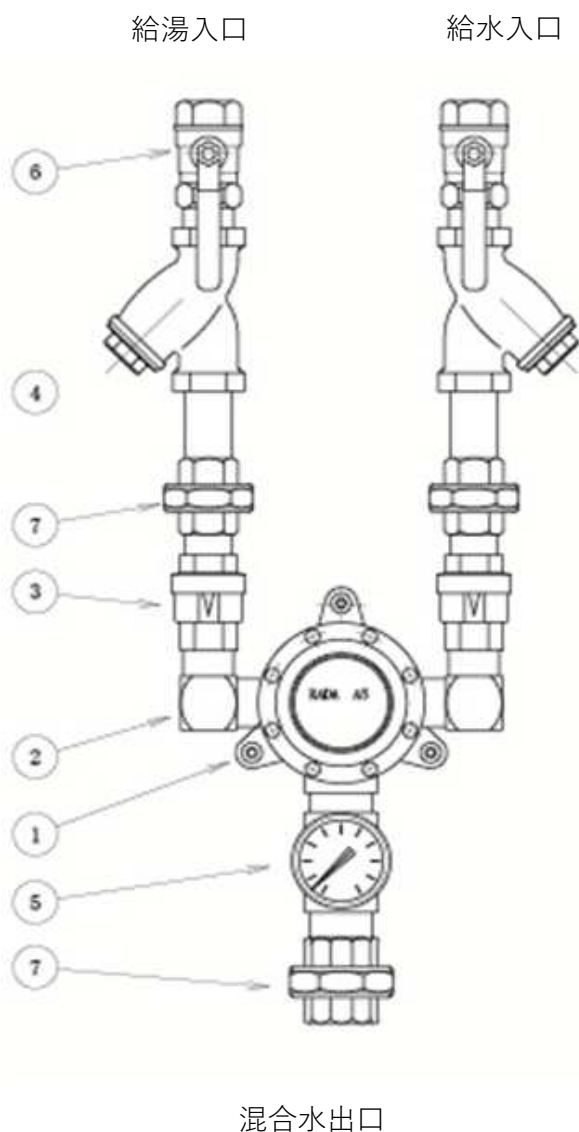
■各部名称

⑦	ユニオン
⑥	ボール弁
⑤	温度計
④	Y型ストレーナー
③	逆止弁
②	入口継手
①	RADA A5
符号	名称

- ⚠** 下図、各部名称⑥ボール弁を閉にして下さい。
- ⚠** ユニット内に残圧がないか確認して下さい。
- ⚠** 配管が高温になっていないか確認して下さい。

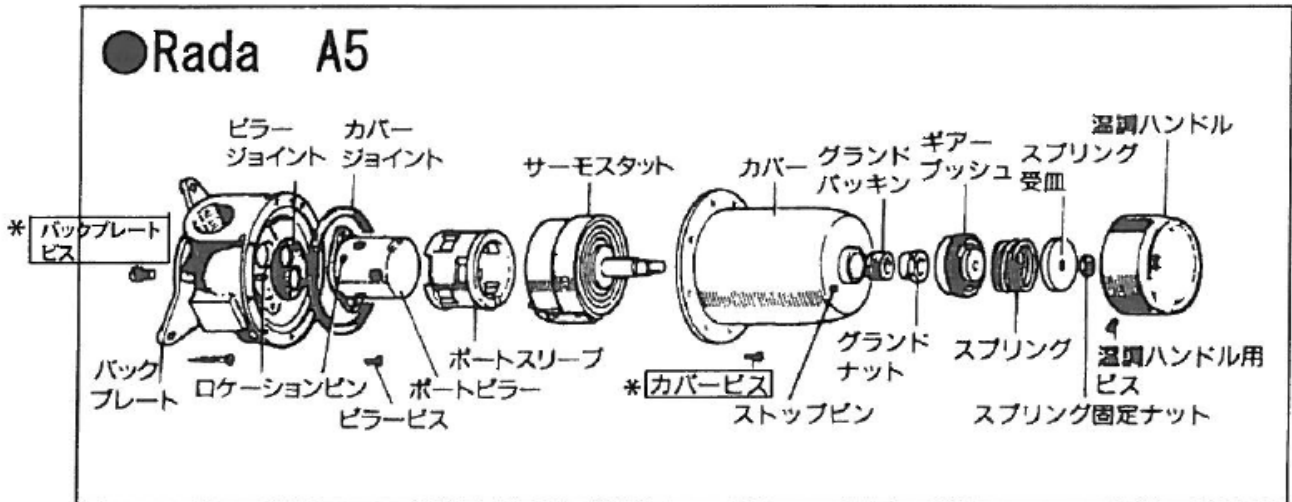
■ミキシングバルブ内部部品構造

RADA ミキシングバルブ主要部品は3点で構成されています。

- ①サーモスタットアッセンブリーは温水温度に感知し、給湯・給水の混合割合を制御する部品（ポートピラー&スリーブアッセンブリー）を動かす部品です。
- ②ポートピラー&スリーブアッセンブリーは給湯と給水の混合割合を制御する部品です。（上記アッセンブリーは、ピラーとスリーブの2点で構成されています。）

ポートピラー&スリーブアッセンブリーは表面にテフロンニッケルコーティングを施し、対摩耗性・摺動性に優れていますが、長年のご使用でピラーとスリーブの隙間が大きくなると混合割合を制御できなくなります。

また、サーモスタットアッセンブリーも損耗することは避けられません。

しかし、これらの部品を交換することによりRADA ミキシングバルブは初期の性能を回復することができます。

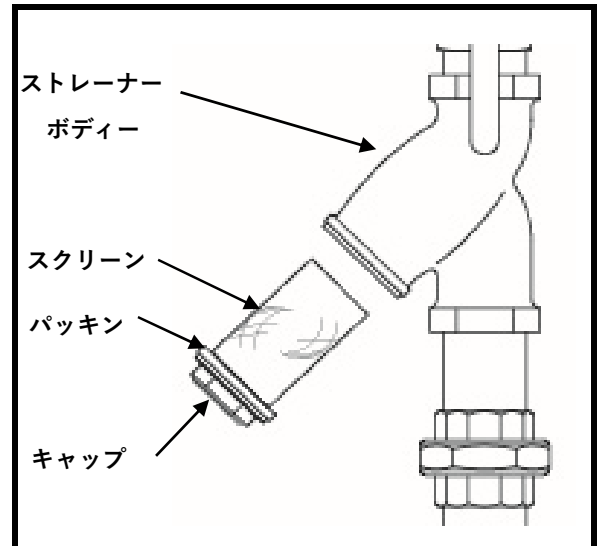
● ストレーナー

1. 給湯、給水の保守用ボールバルブを閉じて下さい。出口側を開きミキシングユニットの残留水を出し圧力(残圧)を抜いて下さい。
2. ストレーナーのキャップを外し、中のスクリーンを取り出し、ブラシ等で清掃または交換して下さい。

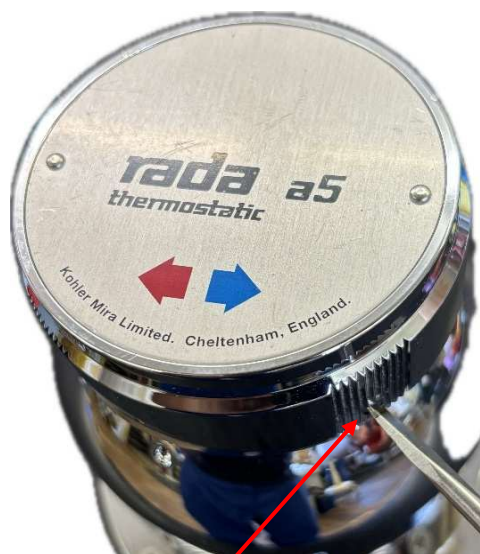
温調ハンドル用ビス

①温調ハンドル側面の温調ハンドル用ビス
2カ所を緩め、温調ハンドルを取り外して下
さい。

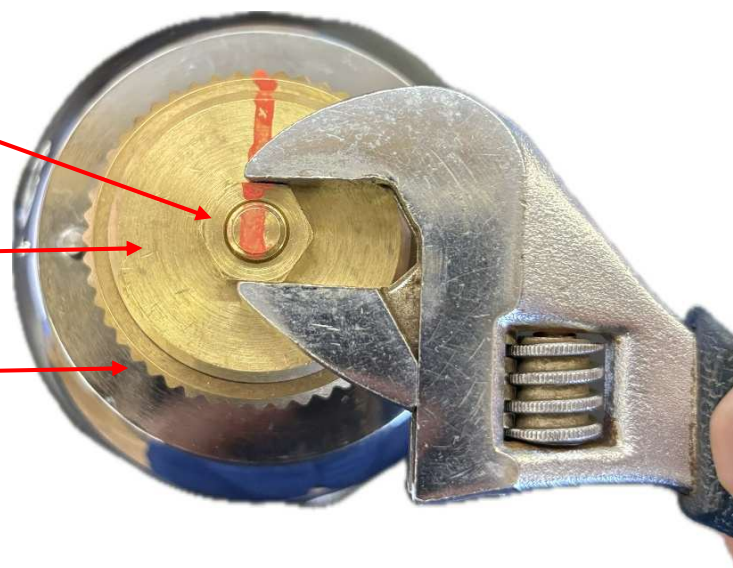
スプリング固定ナット

スプリング受け座

ギヤー付ブッシュ

②スプリング固定ナットを外し、スプリング受け座・スプリング・ギヤー付ブッシュを
取り外して下さい。

※ギヤー付ブッシュとスプリング受け座の間に、スプリングが付いています。跳ねない
ようご注意ください。

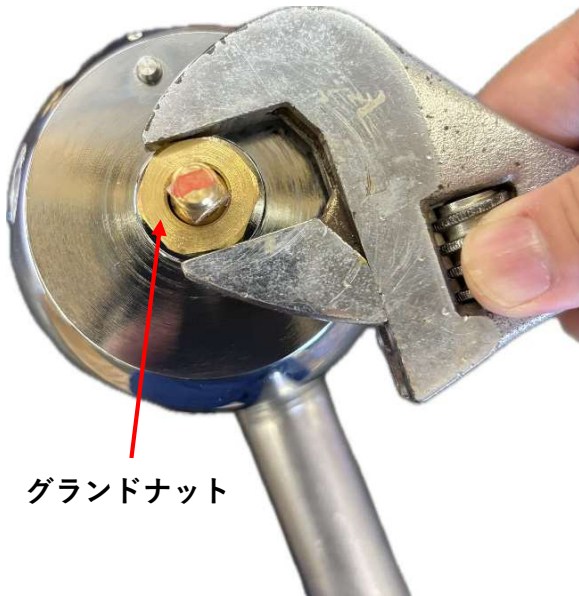
グランドナット

③スピンドル部から漏れがある場合は、グランドナットの増し締めを行って下さい。

※締めすぎると、温調ハンドルの動きが悪くなったり、動かなくなり、温度設定が出来なくなる可能性がありますのでご注意ください。漏れが止まらない場合は、グランドパッキンの交換を行って下さい。

※サーモスタットアセンブリーを交換する場合や、グランドパッキンを交換する場合は、グランドナットを外して下さい。

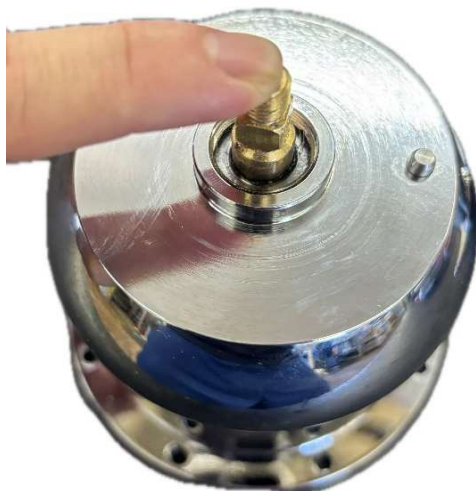
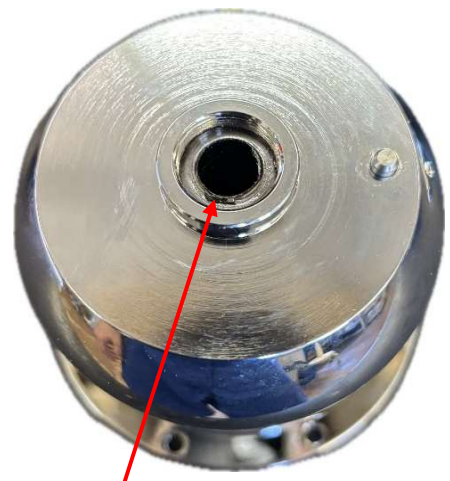
グランドパッキンを内側のねじを傷つけない様に取り外し下さい。

残渣をふき取って交換して下さい。

④内部部品交換時やグランドパッキン交換時はグランドナットを取り外して下さい。

⑤カバービスを外し、カバーを取り外し下さい。カバーからサーモスタットアセンブリーを内側に押し出して外して下さい。

※カバービスを取り外す際は、**ポジドライブドライバー (PZ2)** が必要です。

※グランドナット部から漏れている場合は、グランドパッキンを交換して下さい。

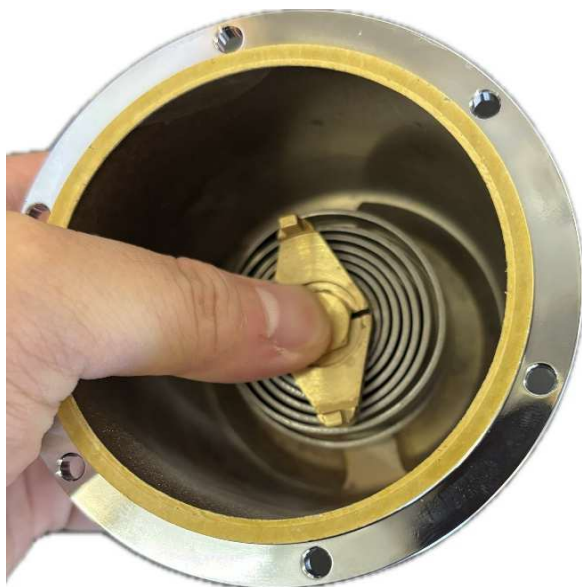
①グランドパッキンを装着後、サーモスタットアセンブリをカバーの内側から突き当たるまで押し込んでください。

※カバーにサーモスタットアセンブリをはめ込む前に、スピンドル部に適量のシリコン製グリスを塗布してください。

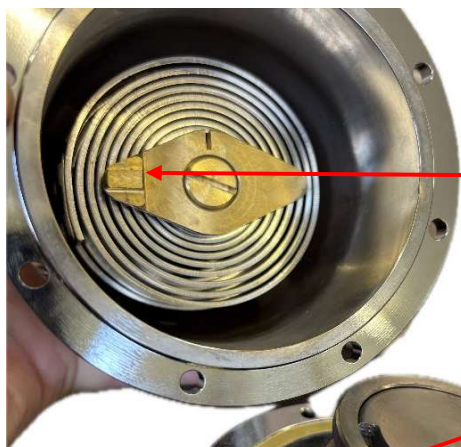
サーモスタット
アセンブリの凸

ポートピラー&スリーブ
アセンブリの凹

サーモスタットの凸とポートピラー&スリーブの所の凹みがはまる様にカバーをボディに取り付けて下さい。

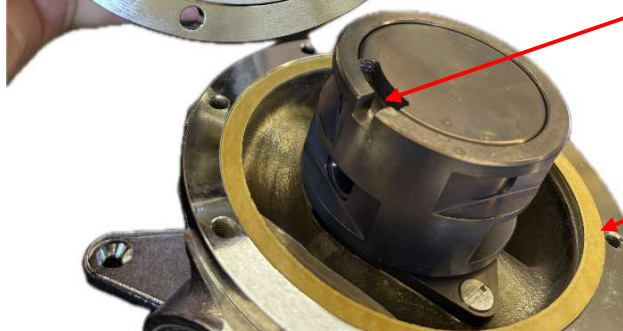
カバージョイント

②古いカバージョイントの残渣が残らないよう完全に取り除き、新しいカバージョイントを取付けてください。

そして、カバービスを均等に締め付けて下さい。

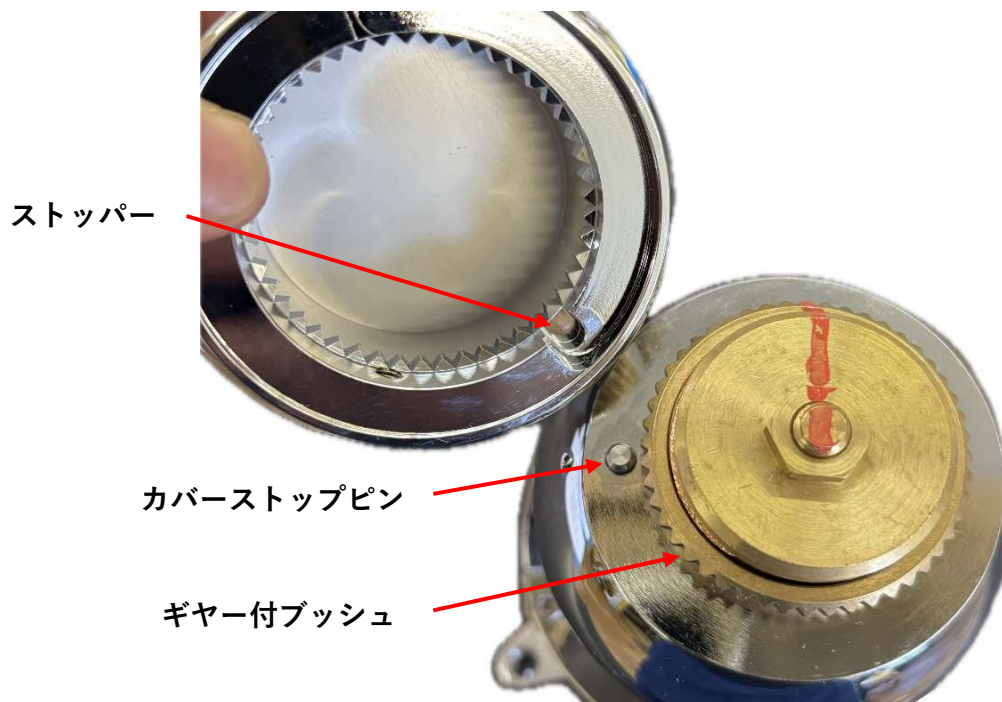
最高温度設定方法（内部部品交換後の温度設定時）

※間違っても温調ハンドルを高温側に操作しても高温が出ることがない温度です。
通常運転の温度ではありません。

- ①ギヤ付ブッシュを反時計方向に回した後、温水出口を開けてください。
- ②温水を出しながら必要な最高温度が得られるまでゆっくりと時計方向に回して下さい。
- ③温調ハンドル裏側にあるストッパー（でっぱり）とカバー側にある（でっぱり）がぶつかって右に回らない位置で温調ハンドルをセットしてください。
- ④その後、何度か温調ハンドルを操作し適切な温度になっていることをご確認ください。

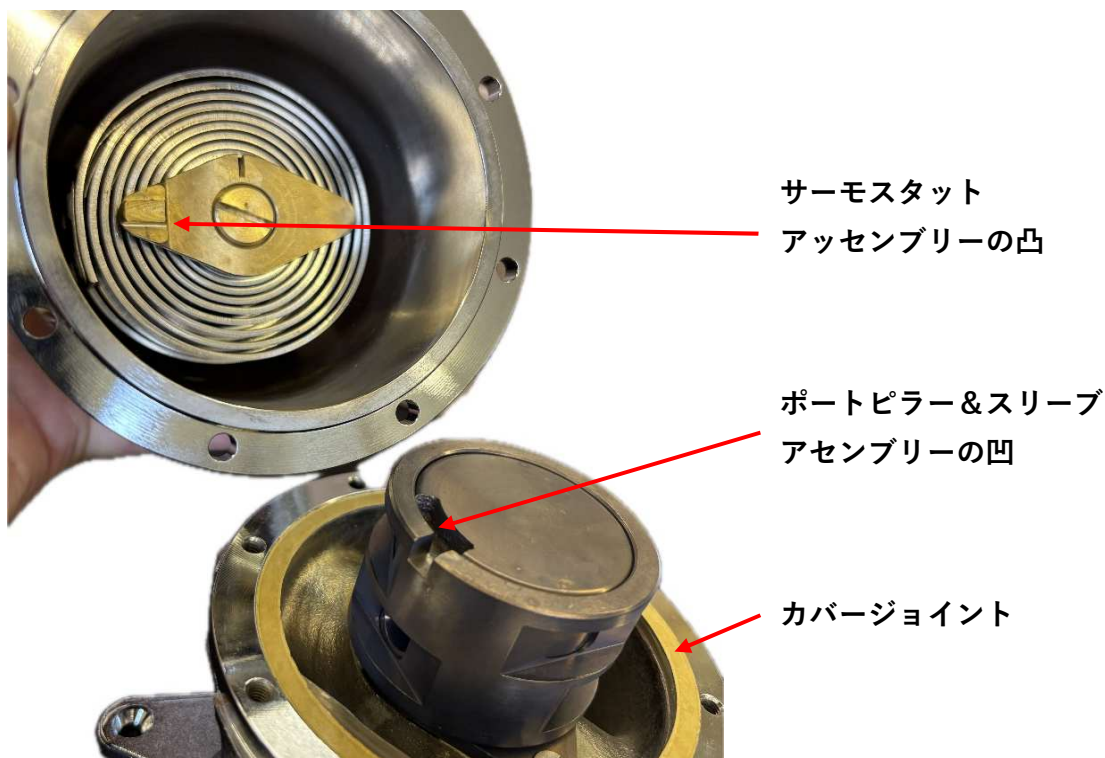
①「手順1」の通りカバーを取り外し、サーモスタットアッセンリーにスケールの付着や破損がないか確認して下さい。

ある場合は「手順2」の通り清掃もしくは交換をして下さい。

②ポートピラー&スリーブアッセンブリーが軽く約15度の範囲（ストッパの範囲内）で動くことを確認して下さい。

動きが悪い場合は柔らかい布で清掃してください。

それでも動きが悪い場合や、まったく動かない場合隙間が大きくなっている場合は交換して下さい。（正常品はほとんど「ガタつき」はありません。）

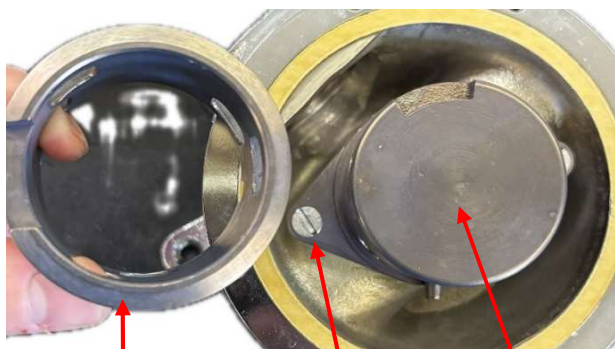
スリーブ部

ピラービス

ピラー部

①手順1の順序でカバーを外して下さい。

②ポートピラー&スリーブアッセンブリーのスリーブ部を外して下さい。

そしてピラービス（2ヵ所）を外しピラー部を外して下さい。

ボディーとピラーの間にあるピラージョイントを新しいものと交換して下さい。

※古いピラージョイントの残渣が残らないように清掃を行って下さい。

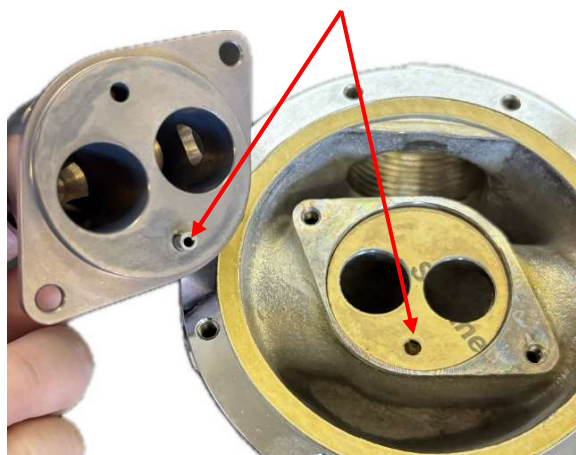
ロケーティングピンの凸凹

③新しいピラー部の裏側にあるロケーティングピンをボディー側にある凹みに合わせてピラー部を差し込み、ピラービス（2ヵ所）を均等に締めて下さい。

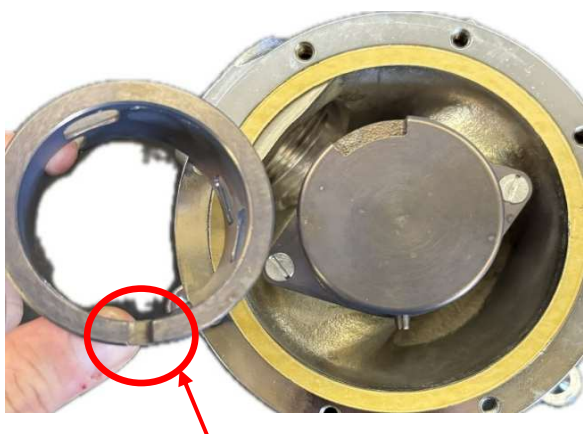
スリーブ部の小さい凹

④スリーブ部の小さい凹みが手前に来るようにピラー装着し、装着後、約15度の範囲で回転するか確認して下さい。

⑤「手順2・手順3」の順番で組立最高温度設定を行って下さい。

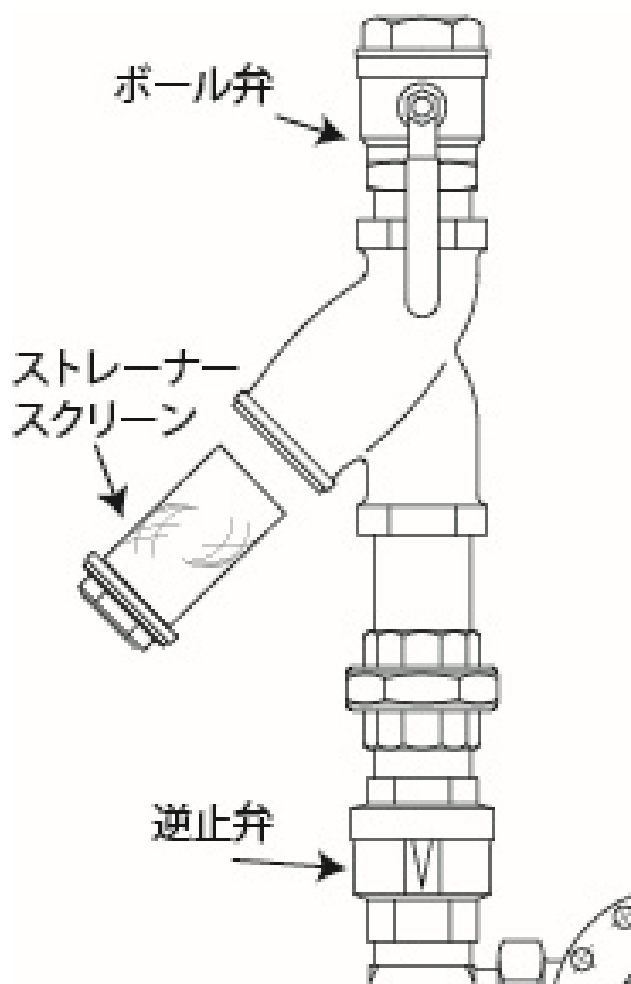
逆止弁の逆流確認方法

- ①給湯・給水双方のボール弁を閉め、ユニット内の残圧を取り除いて下さい。
- ②ストレーナーのキャップを片側のみ外して下さい。（スクリーンも外す）
- ③温水出口のバルブを閉じて下さい。
- ④外したキャップの反対側のボール弁を少しずつ開けてください。
- ⑤全開にしてもキャップを外したストレーナーから漏れ出さなければ、逆止弁機能は正常です。
漏れ出した場合は、逆止弁の逆流を起こしています。新しい物と交換して下さい。
- ⑥逆側も同じように逆止弁を確認して下さい。
