レオナード

浴槽適温水補給ユニット

LUCY-4型 メンテナンスガイド

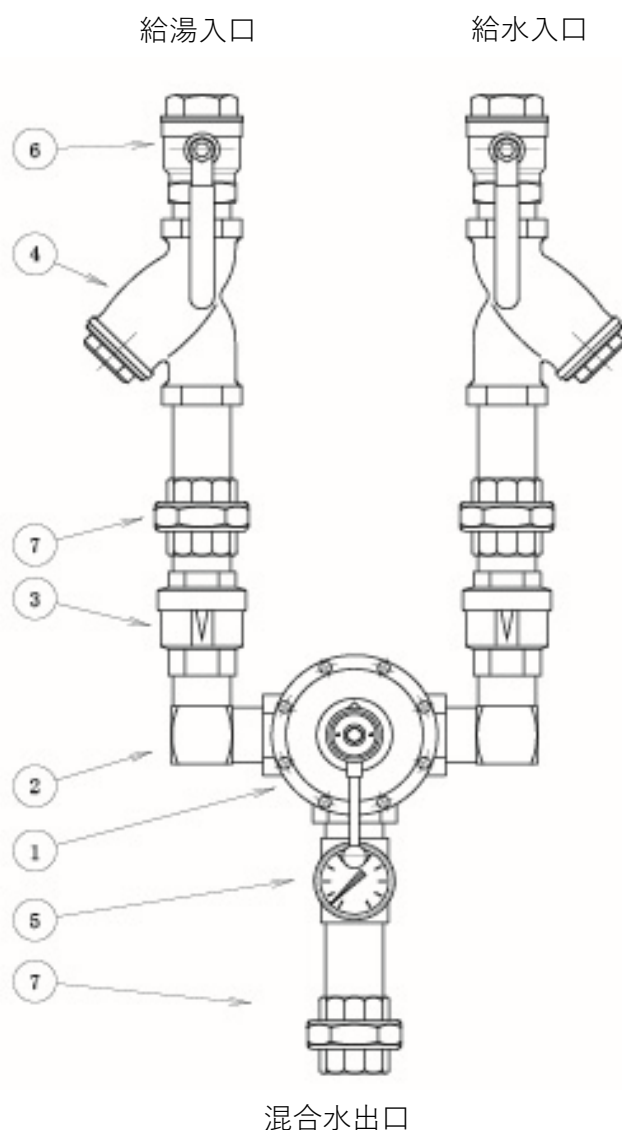
■各部名称

⑦	ユニオン
⑥	ボール弁
⑤	温度計
④	Y型ストレーナー
③	逆止弁
②	入口継手
①	RADA 566
符号	名称

- ⚠ 下図、各部名称⑥ボール弁を閉にして下さい。
- ⚠ ユニット内に残圧がないか確認して下さい。
- ⚠ 配管が高温になっていないか確認して下さい。

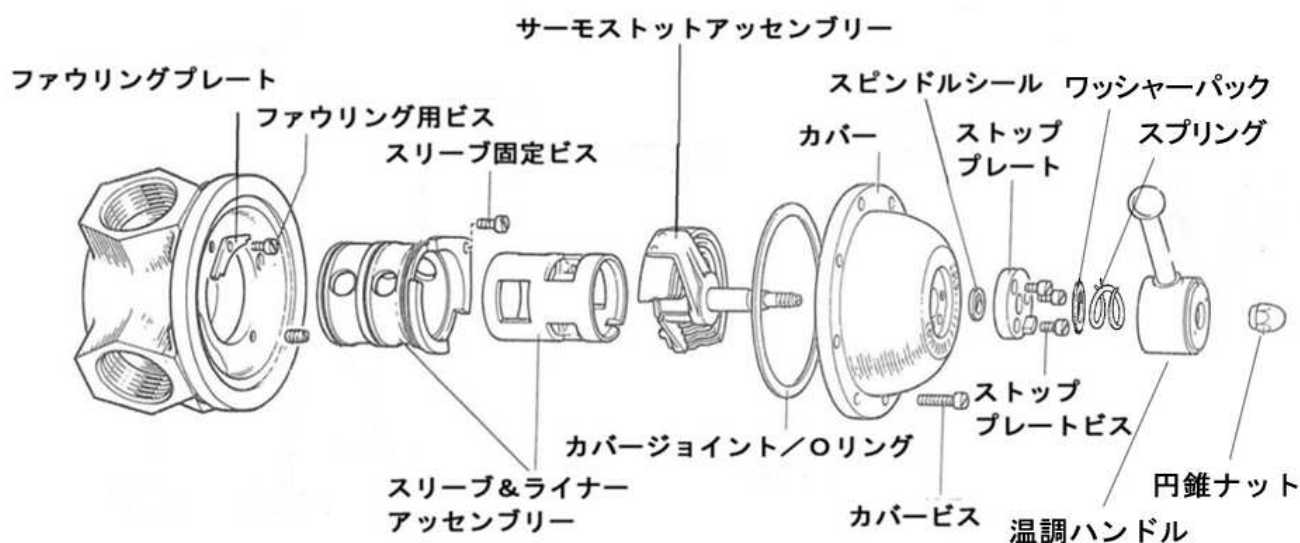
■ミキシングバルブ内部部品構造

RADA ミキシングバルブ主要部品は3点で構成されています。

①サーモスタットアッセンブリーは温水温度に感知し、給湯・給水の混合割合を制御する部品（スリーブ&ライナーアッセンブリー）を動かす部品です。

②スリーブ&ライナーアッセンブリーは給湯と給水の混合割合を制御する部品です。
（上記アッセンブリーは、スリーブとライナーの2点で構成されています。）

スリーブ&ライナーアッセンブリーは表面にテフロンニッケルコーティングを施し、対摩耗性・摺動性に優れていますが、長年のご使用でスリーブとライナーの隙間が大きくなると混合割合を制御できなくなります。

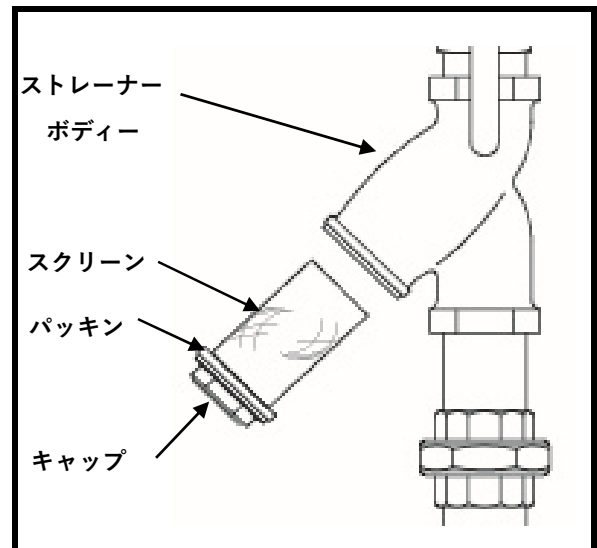
● ストレーナー

1. 給湯、給水の保守用ボールバルブを閉じて下さい。出口側を開きミキシングユニットの残留水を出し圧力(残圧)を抜いて下さい。
2. ストレーナーのキャップを外し、中のスクリーンを取り出し、ブラシ等で清掃または交換して下さい。

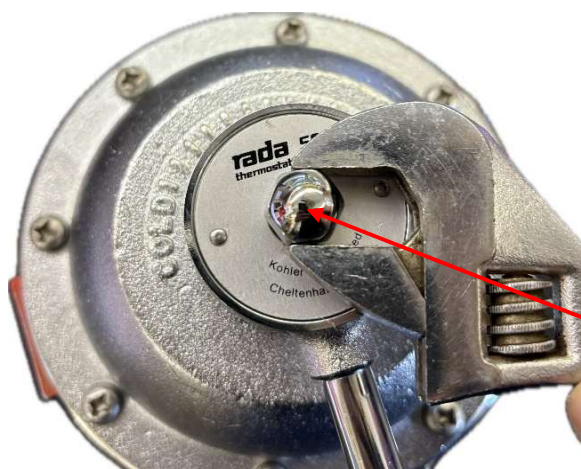
①温調ハンドルを取り外して下さい。

※その時カバーと温調ハンドルの間にスプリングがあります。

跳ねないようにご注意ください。

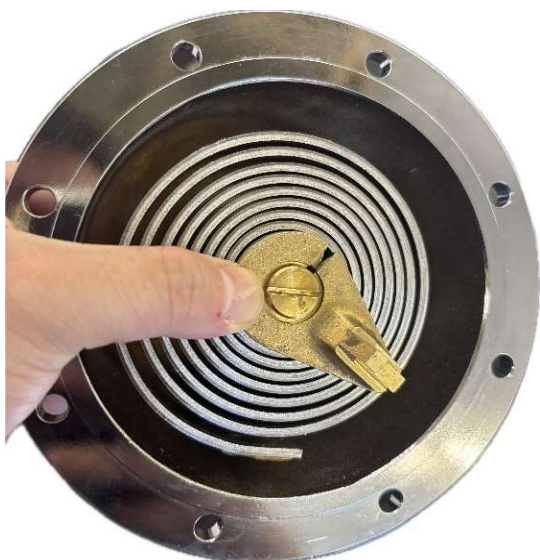
①サーモスタットアセンブリをカバーの内側から押し込んでください。

※サーモスタットアセンブリのスピンドル部に適量シリコン製グリスを塗布してください。

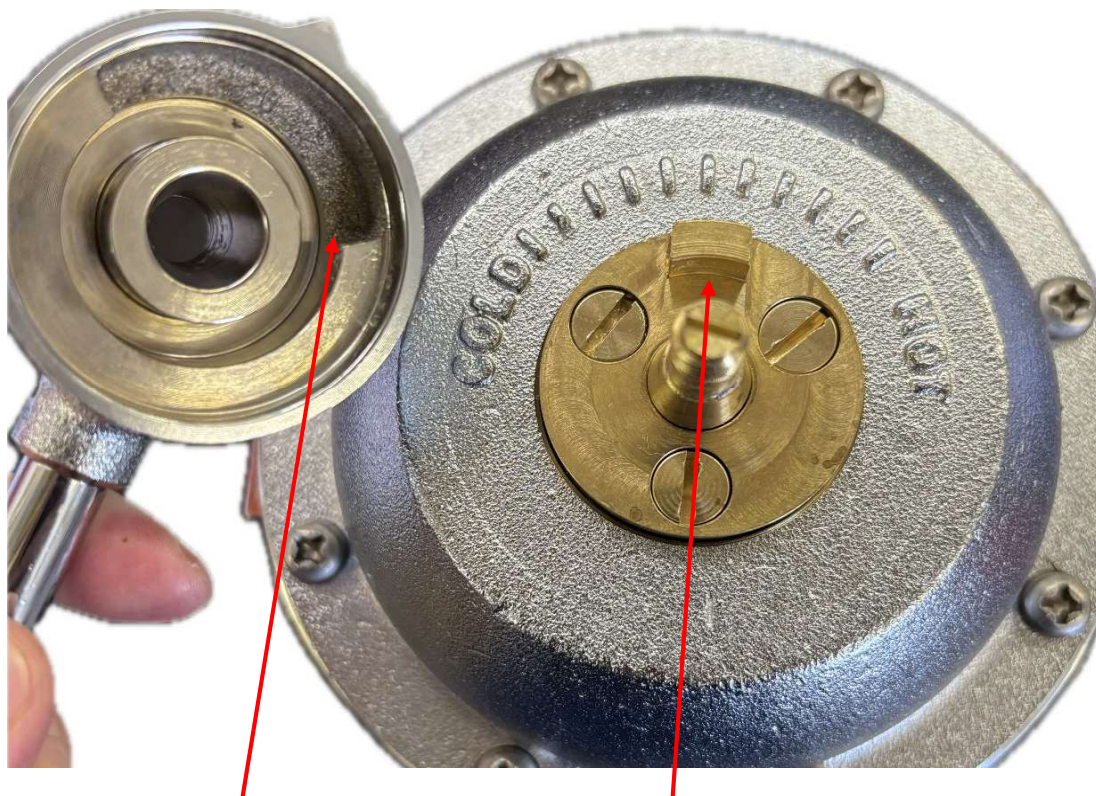
温調ハンドル裏側の凹

ストッププレートの凸

- ①サーモスタットアセンブリーのスピンドルを反時計方向いっぱいにまわして下さい。
- ②メンテナンスバルブを開け、温水を出して下さい。
- ③温水を出しながら、サーモスタットアセンブリーのスピンドルを時計方向に回し、希望する最高温度にして下さい。
※間違っても操作しても高温にならない温度です。使用温度ではありません。
- ④ストッププレートの凸と温調ハンドル裏側の凹が左いっばいでストップするようにスプリングを入れ、温調ハンドルが緩まない様に取付け下さい。
- ⑤その後何度か温調ハンドルを操作し適切な温度になっていることをご確認ください。

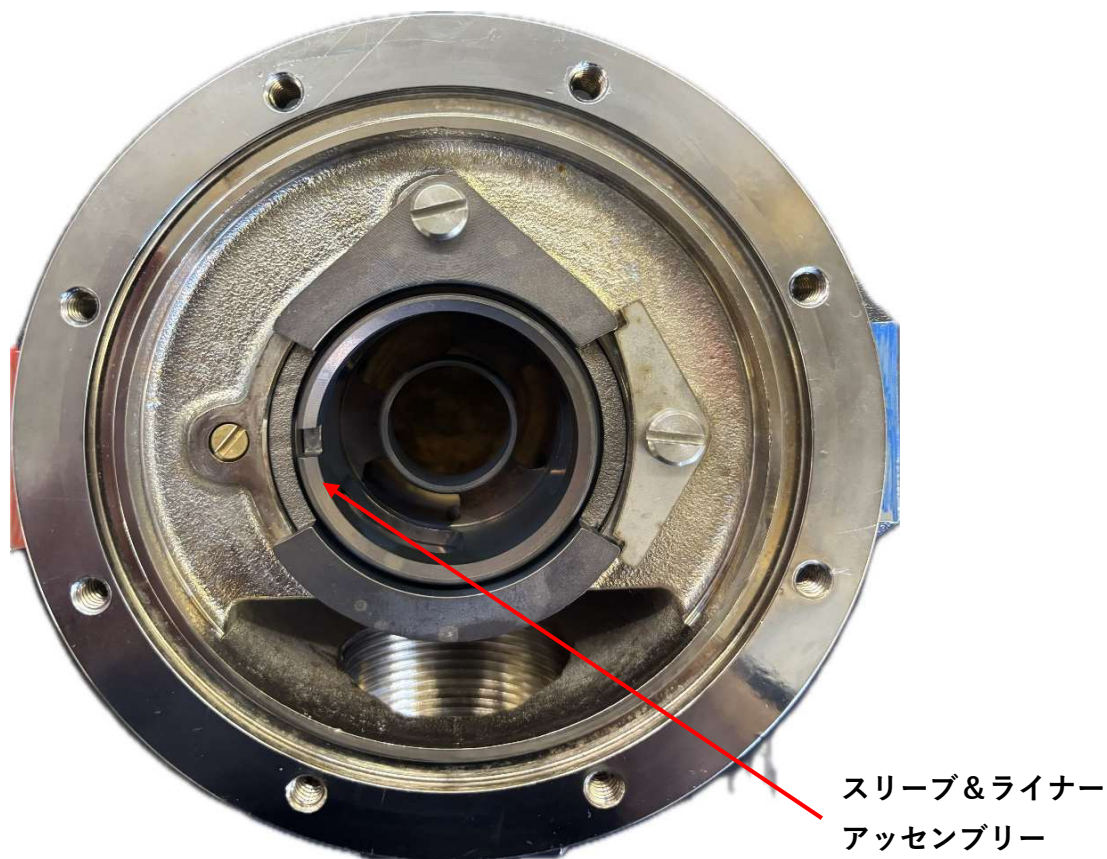
①「手順1」の通りカバーを取り外し、サーモスタットアッセンリーにスケールの付着や破損がないか確認して下さい。

ある場合は「手順2」の通り清掃もしくは交換をして下さい。

②スリーブ&ライナーアッセンブリーが軽く動くことを確認して下さい。

動きが悪い場合は柔らかい布で清掃して下さい。

それでも動きが悪い場合や、まったく動かない場合、隙間が大きくなっている場合は交換して下さい。(正常品はほとんど「ガタつき」はありません。)

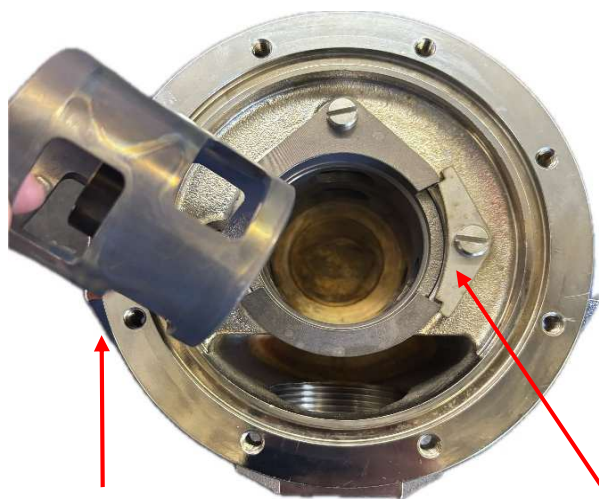
ライナー部

ファウリングプレート

①手順1の順序でカバーを外して下さい。

②スリーブ&ライナーアッセンブリーのライナー部を外して下さい。

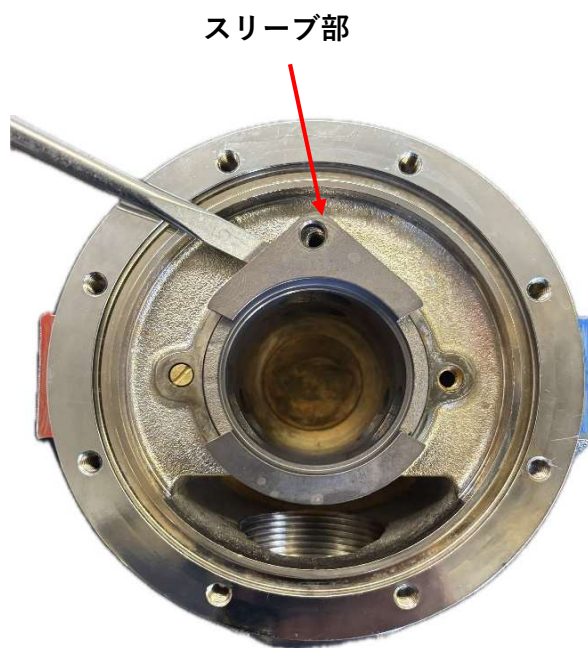
スリーブ部

③ファウリングプレートとスリーブ固定ビスを取り外し、スリーブ部とボディの隙間にドライバーをさし込み、持ち上げる様に抜き取って下さい。

※テコの要領で均等に浮上がらせて下さい。
1カ所のみを無理やり持ち上げますと歪みますので均等に持ち上げるようにして下さい。

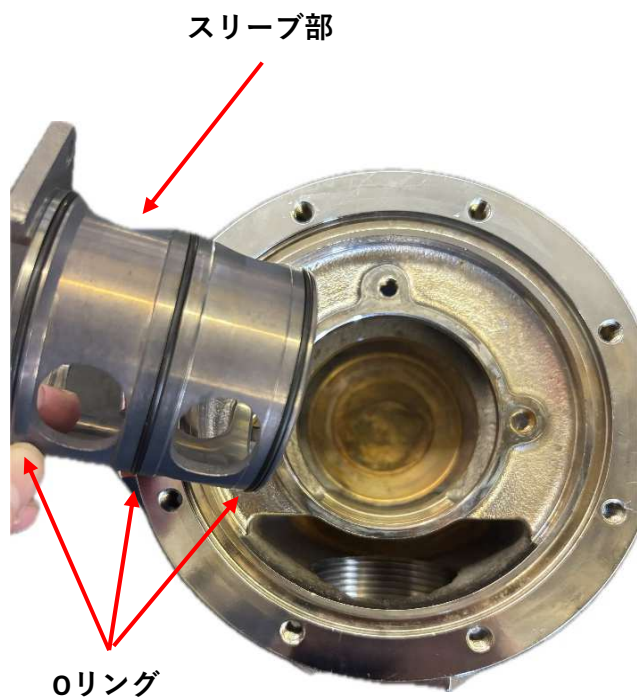
③ ボディ内部を柔らかい布で清掃後、新しいスリーブ部を取り付けてください。

※この時スリーブのOリングにシリコン製グリスを薄く塗っておきますと滑りがよく均等に押し込むことができます。

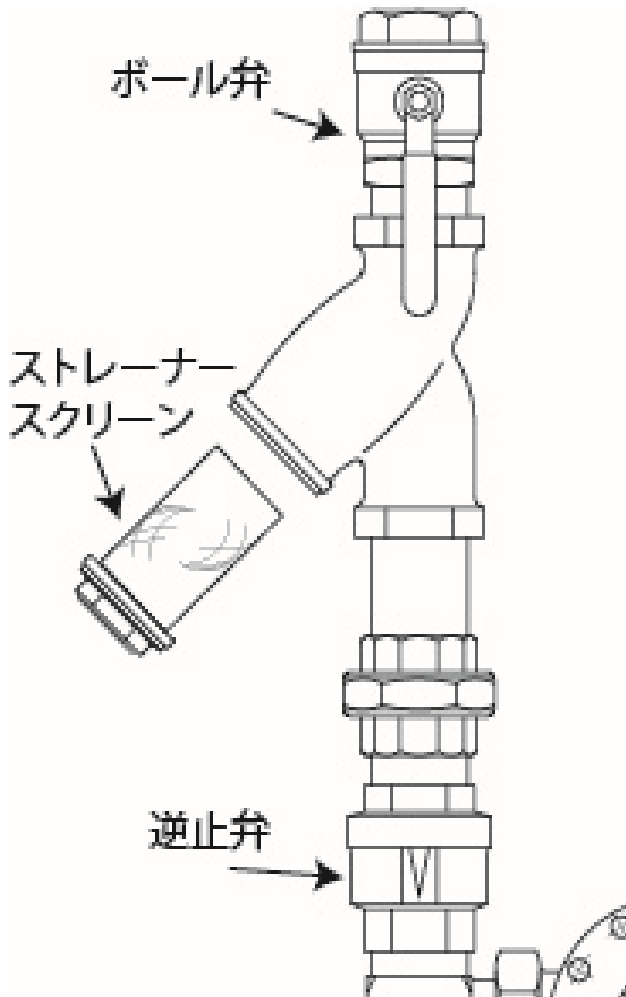
①給湯・給水双方のボール弁を閉め、ユニット内の残圧を取り除いて下さい。

②ストレーナーのキャップを片側のみ外して下さい。（スクリーンも外す）

③温水出口のバルブを閉じて下さい。

④外したキャップの反対側のボール弁を少しずつ開けてください。

⑤全開にしてもキャップを外したストレーナーから漏れ出さなければ、逆止弁機能は正常です。

漏れ出した場合は、逆止弁の逆流を起こしています。新しい物と交換して下さい。

⑥逆側も同じように逆止弁を確認して下さい。
