レオナード

浴槽適温水補給ユニット

LUCY-4型 メンテナンスガイド

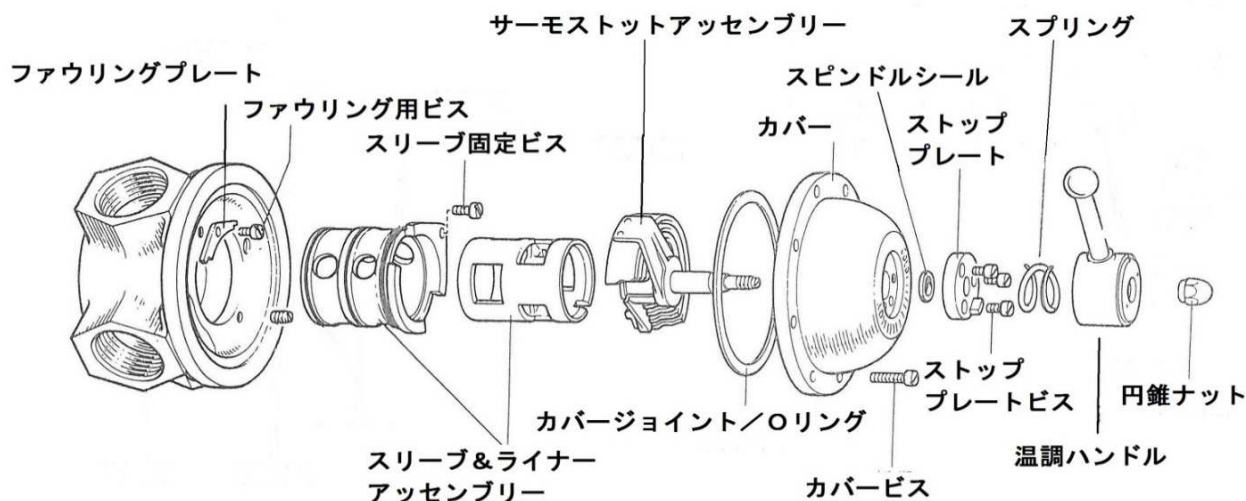
■ミキシングバルブ内部部品構造

RADA ミキシングバルブ 主要部品は3点で構成されています。

①サーモスタットアッセンブリーは温水温度に感知し、給湯・給水の混合割合を制御する部品（スリーブ&ライナーアッセンブリー）を動かす部品です。

②スリーブ&ライナーアッセンブリーは給湯と給水の混合割合を制御する部品です。（上記アッセンブリーは、スリーブとライナーの2点で構成されています。）

スリーブ&ライナーアッセンブリーは表面にテフロンニッケルコーティングを施し、対摩耗性・摺動性に優れていますが、長年のご使用でスリーブとライナーの隙間が大きくなると混合割合を制御できなくなります。

また、サーモスタットアッセンブリーも損耗することは避けられません。

しかし、これらの部品を交換することにより、RADA ミキシングバルブは初期の性能を回復することができます。

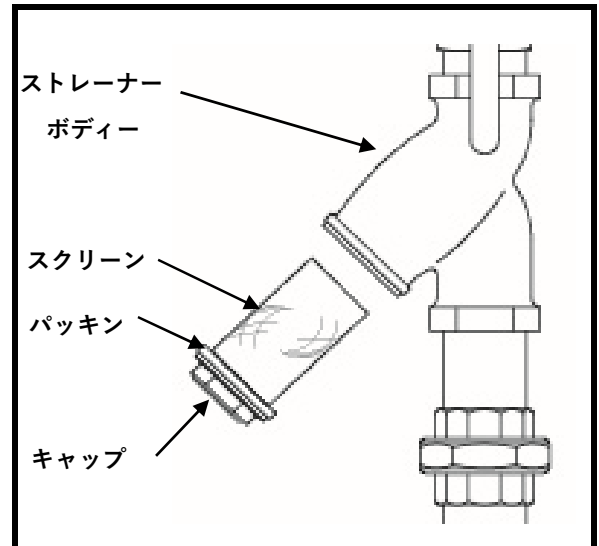
● ストレーナー

1. 給湯、給水の保守用ボールバルブを閉じて下さい。出口側を開きミキシングユニットの残留水を出し圧力(残圧)を抜いて下さい。
2. ストレーナーのキャップを外し、中のスクリーンを取り出し、ブラシ等で清掃または交換して下さい。

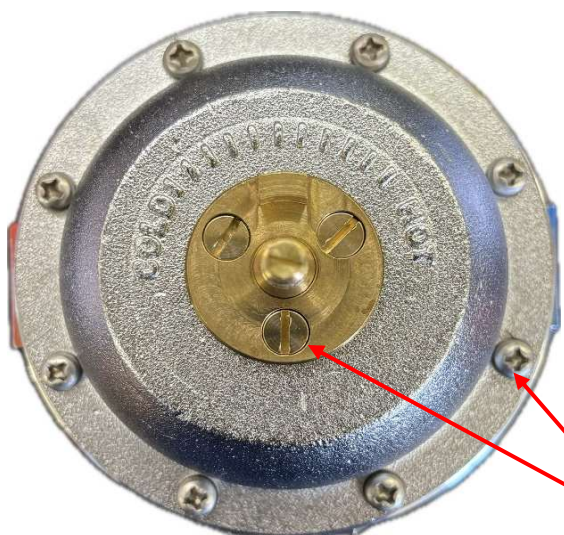
円錐ナット

②漏れがある場合は、3本のストッププレート用ビスを均等に増し締めを行って下さい。

締めすぎた場合や不均等に締めた場合は、温調ハンドルが動かなくなったり、ストッププレートにスピンドルが擦れて動きが悪くなったりします。

※漏れが収まらない場合はスピンドルシールの交換を行って下さい。

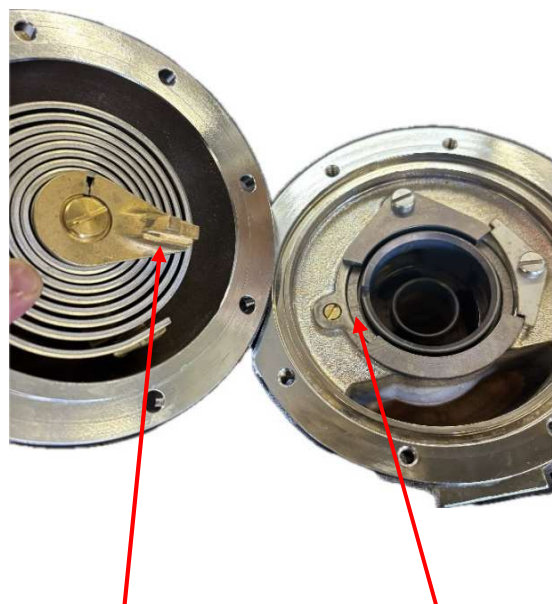
サーモスタット
アセンブリの凸

スリーブ&ライナー
アセンブリの凸

②古いカバージョイントを残渣が残らないよう完全に取り除き、新しいカバージョイントに取り付けてください。

サーモスタットの2ヵ所の凸とスリーブ&ライナーアセンブリの2ヵ所の凹みはまる様にカバーをボディーに取り付けて下さい。そして、カバービスを均等に締め付けて下さい。

③スピンドルシールを装着し、ストッププレートを取付け3本のストッププレート用ビスを均等に締め付けてください。

※締めすぎや均等に締め付けられていないと温調ハンドルが硬くなったり、擦れたりします。

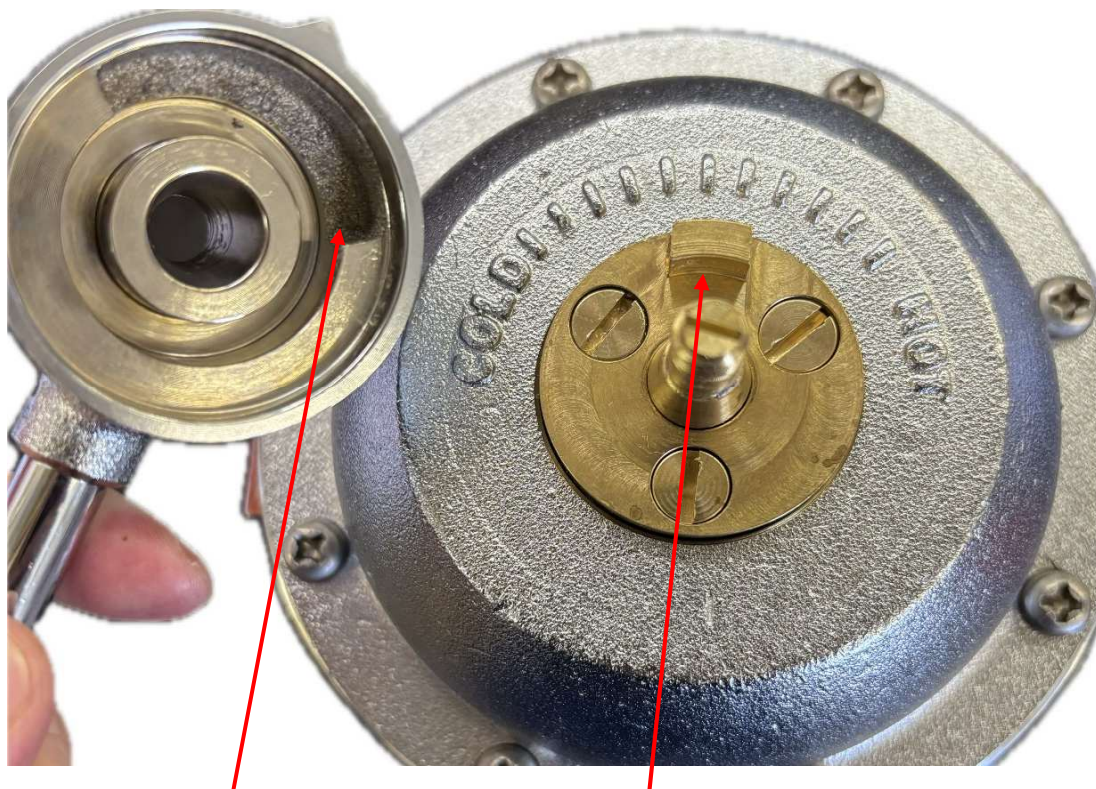
最高温度設定方法（内部部品交換後の温度設定時）

温調ハンドル裏側の
凸

ストッププレートの
凸

- ①サーモスタットアセンブリのスピンドルを反時計方向いっぱいにまわして下さい。
- ②メンテナンスバルブを開け、タンデムレバーを開けて温水を出して下さい。
- ③温水を出しながら、サーモスタットアセンブリのスピンドルを時計方向に回し、希望する最高温度にして下さい。
※間違っても操作しても高温にならない温度です。使用温度ではありません。
- ④ストッププレートの凸と温調ハンドル裏側の凸が左いっばいでストップするようにスプリングを入れ、温調ハンドルが緩まない様に取付け下さい。
- ⑤その後何度か温調レバーを操作し適切な温度になっていることをご確認ください。

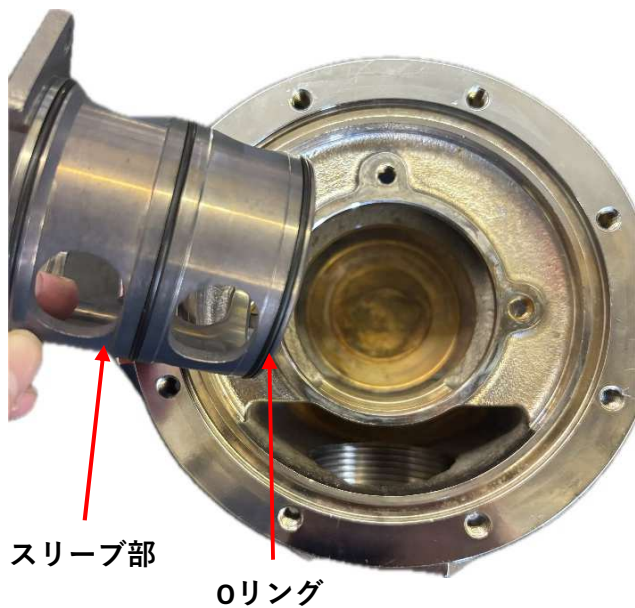
③ボディー内部を柔らかい布で清掃後、新しいスリーブ部を取り付けてください。

※この時スリーブのOリングにシリコン系グリスを薄く塗っておきますと滑りがよく均等に押し込むことができます。

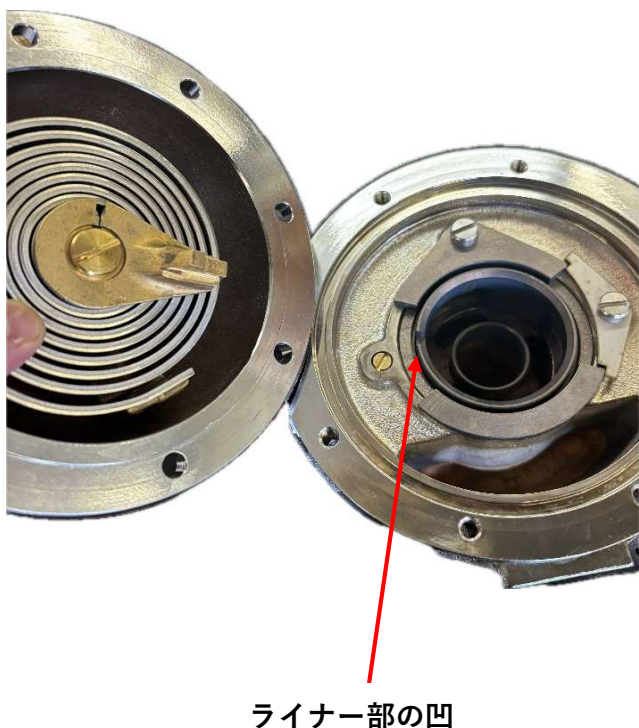
④ライナー部の小さい凹みが左側に来るように装着し、装着後指先で軽く回転するか確認して下さい。

⑤手順2・手順3の順番に組立後試運転を行って下さい。
