レオナード

浴槽適温水補給ユニット

LUS-1S・1型 メンテナンスガイド

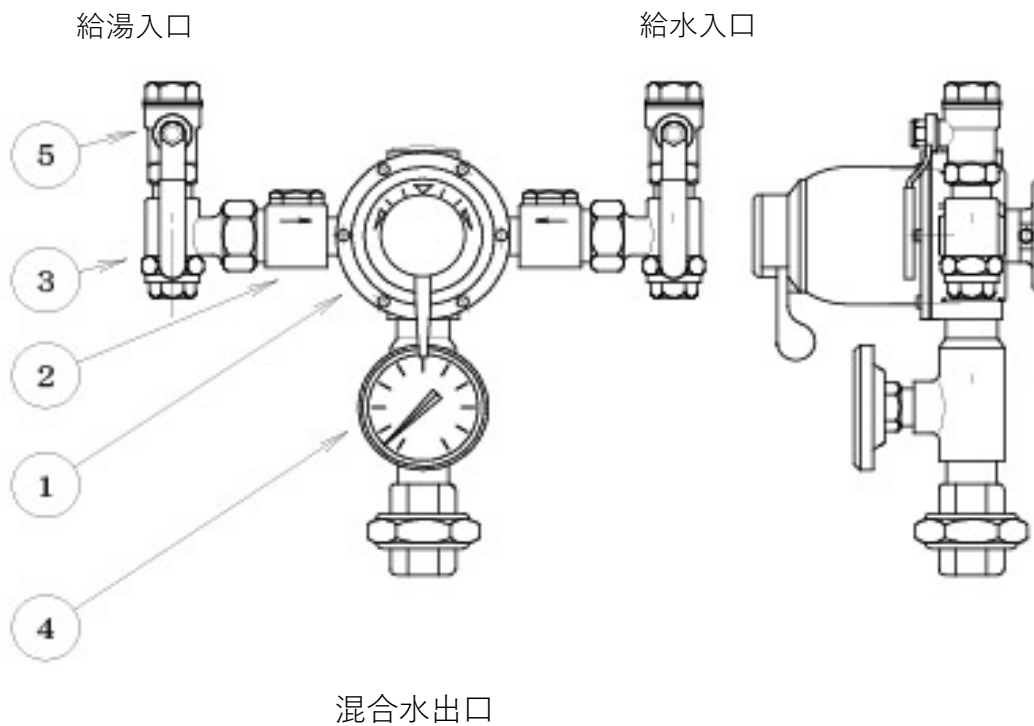
■各部名称

5	ボールバルブ
4	温度計
3	ストレーナー
2	逆止弁
1	RADA G2M/G3M
符号	名称

- ⚠️ 下図、各部名称⑤ボール弁を閉にして下さい。
- ⚠️ ユニット内に残圧がないか確認して下さい。
- ⚠️ 配管が高温になっていないか確認して下さい。

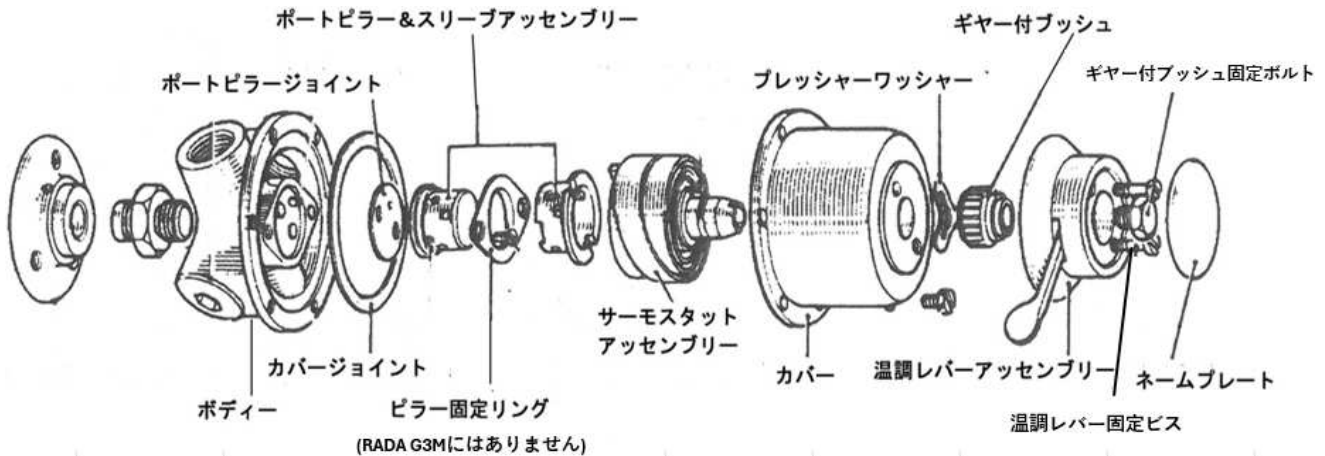
RADA G2M・G3M

RADA ミキシングバルブ 主要部品は3点で構成されています。

- ①サーモスタットアッセンブリーは温水温度に感知し、給湯・給水の混合割合を制御する部品（ポートピラー&スリーブアッセンブリー）を動かす部品です。
- ②ポートピラー&スリーブアッセンブリーは給湯と給水の混合割合を制御する部品です。（上記アッセンブリーは、ピラーとスリーブの2点で構成されています。）

ポートピラー&スリーブアッセンブリーは表面にテフロンニッケルコーティングを施し、対摩耗性・摺動性に優れていますが、長年のご使用でピラーとスリーブの隙間が大きくなると混合割合を制御できなくなります。

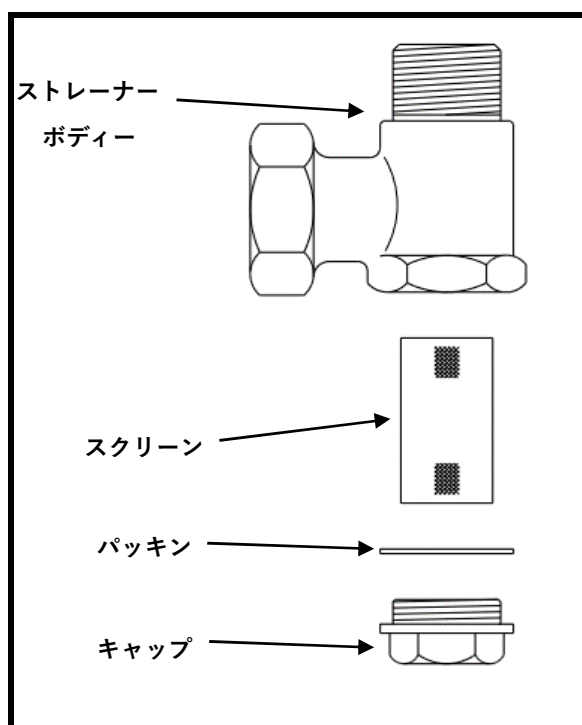
● ストレーナー

1. 給湯、給水の保守用ボールバルブを閉じて下さい。出口側を開きミキシングユニットの残留水を出し圧力(残圧)を抜いて下さい。
2. ストレーナーのキャップを外し、中のスクリーンを取出し、ブラシ等で清掃または交換して下さい。

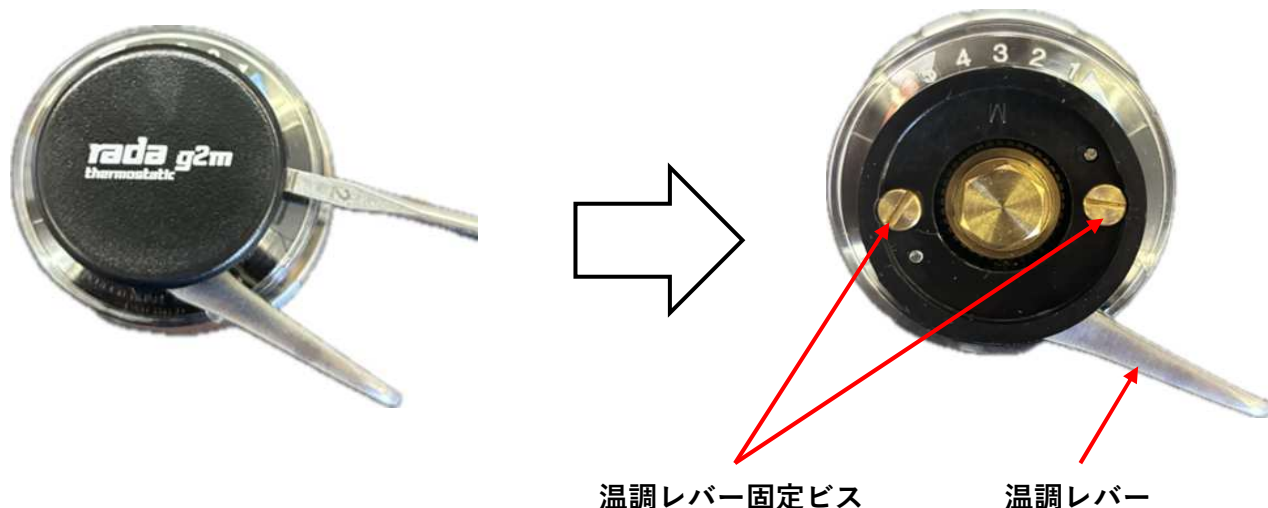
①ネームプレート側面にある凹みにマイナスドライバーをさし込み、ネームプレートを外して下さい。(はめ込み式)

次に、温調レバー固定ビスを外して温調レバーアッセンブリーを外して下さい。(手前に引く抜く)。

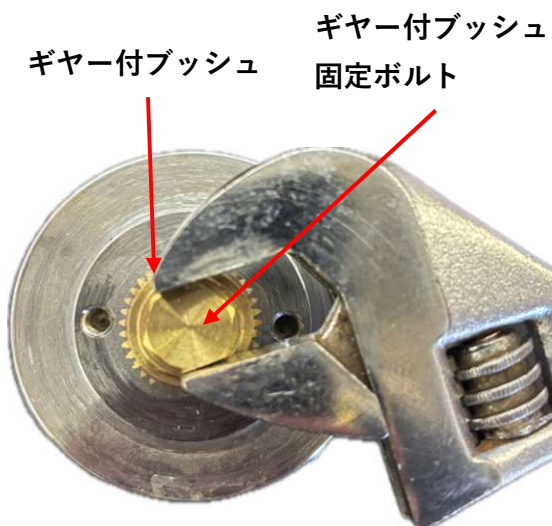
②ギヤー付ブッシュをプライヤーなどで固定し、ギヤー付ブッシュ固定ナットを外して下さい。

※ギヤー付ブッシュとカバーの間にプレッシャーワッシャーが挟まっています。紛失にご注意ください。

③カバービスを外し、カバーをボディーから取り外して、サーモスタットアッセンブリーをカバーの外側から内側に押し出して下さい。

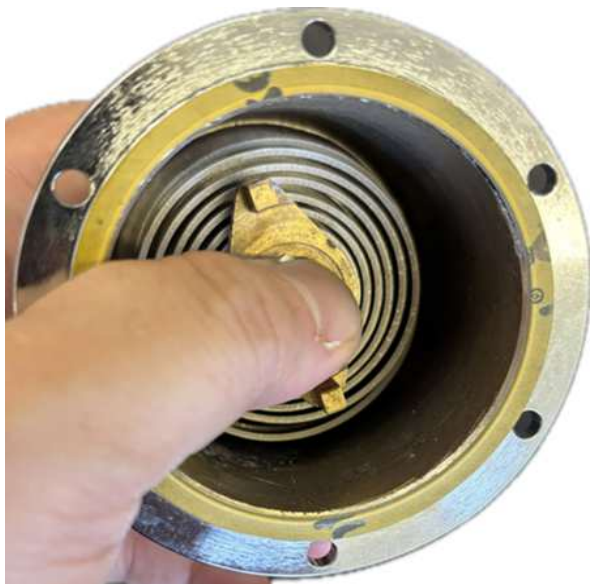
①カバーの内側からサーモスタットアセンブリを突き当たるまで押し込んでください。

※この時スピンドルシール部にシリコングリスを適量塗布してください。

凸凹2カ所がはまるように取り付けて下さい。

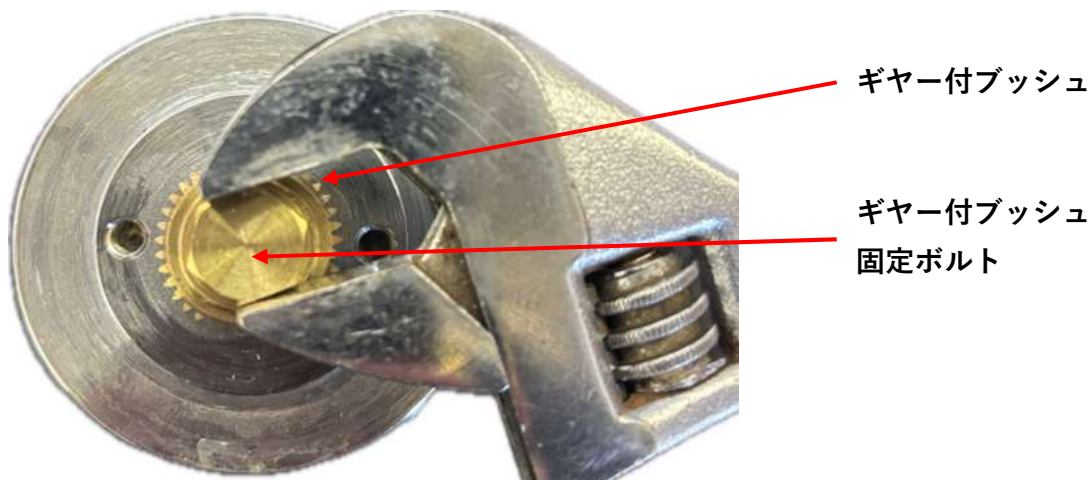
① プレーシャーワッシャー・ギヤー付ブッシュ・ギヤー付ブッシュ固定ボルトの順に取り付けてください。（ギヤー付ブッシュをプレーヤーなどで固定しボルトを締め付けて下さい。）ギヤー付ブッシュを反時計方向に回した後、温水を出して下さい。

② 温水を出しながら必要な最高温度が得られるまでゆっくりと時計方向に回して下さい。

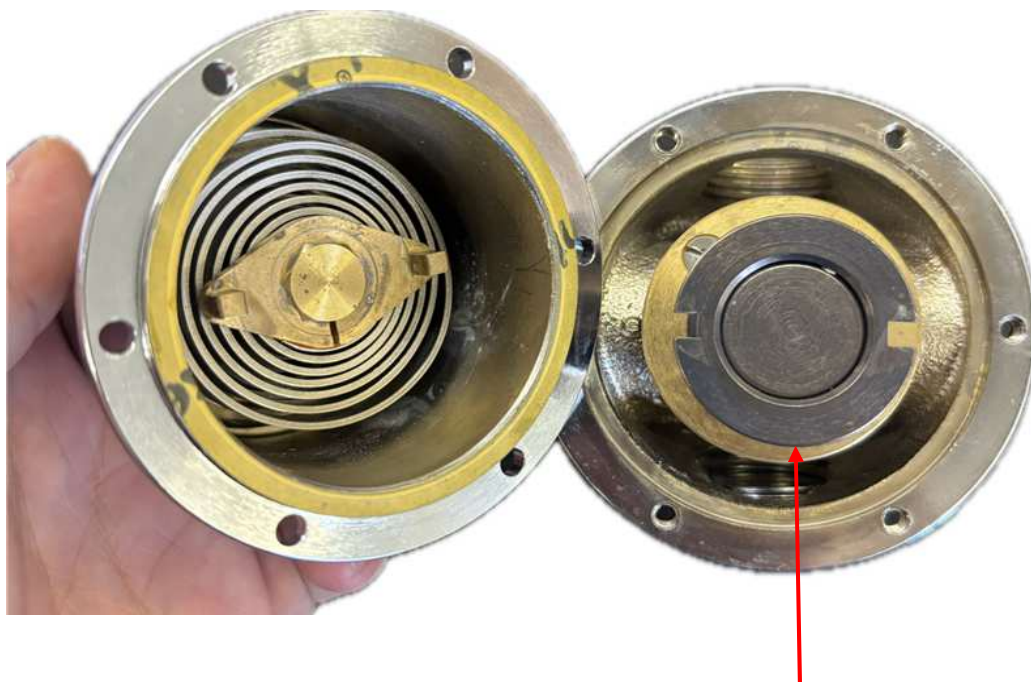
外側のリング状の部品（ポートスリーブ）
を動かしてください

①「手順1」の通りカバーを取り外しサーモスタットアッセンリーにスケールの付着や破損がないか確認して下さい。

②ポートピラー&スリーブアッセンブリが軽く約15度の範囲（ストッパの範囲内）で動くことを確認して下さい。

動きが悪い場合は柔らかい布で清掃して下さい。

それでも動きが悪い場合や、まったく動かない場合、隙間が大きくなっている場合は交換して下さい。（正常品はほとんど「ガタつき」はありません。）

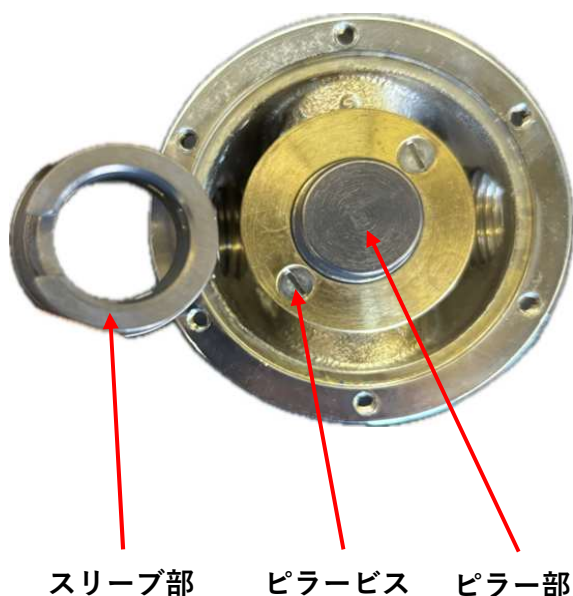
①手順1の順序でカバーを外して下さい。

②ポートピラー&スリーブアッセンブリのスリーブ部を外して下さい。
そしてピラービス（2カ所）を外しピラー部を外して下さい。
ボディーとピラーの間にあるピラージョイントを新しいものと交換して下さい。

※古いピラージョイントの残渣が残らないように清掃を行って下さい。

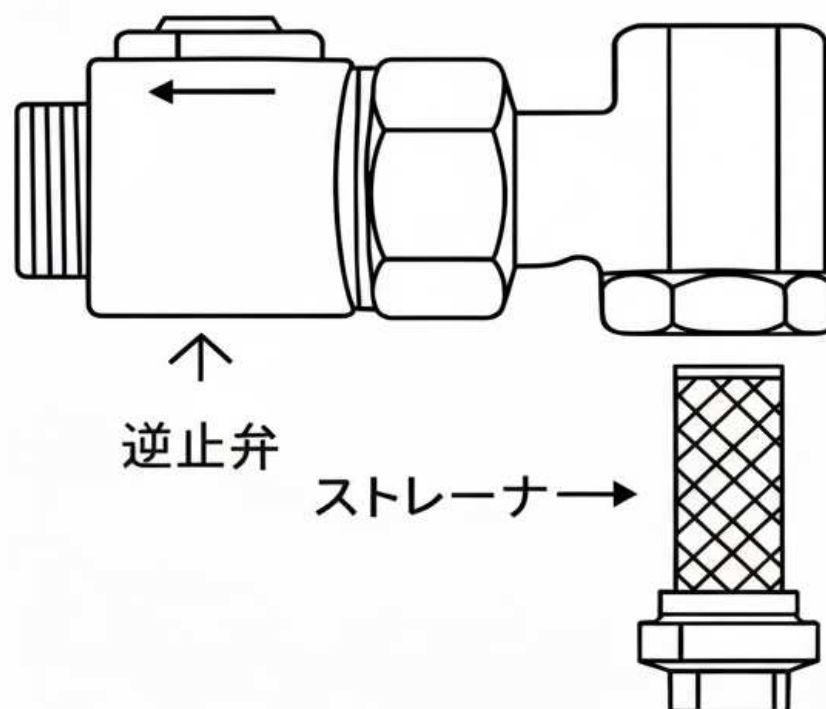
- ①給湯・給水のメンテナンスバルブを閉め、ユニット内の残圧を取り除いてください。
- ②ストレーナーのキャップを片側のみ外して下さい。
- ③外したキャップの反対側のメンテナンスバルブを少しずつ開けて下さい。
- ④全開にしても外したストレーナーから漏れ出さなければ、逆止弁機能は正常です。
