レオナード

浴槽適温水補給ユニット

LUS-2型 メンテナンスガイド

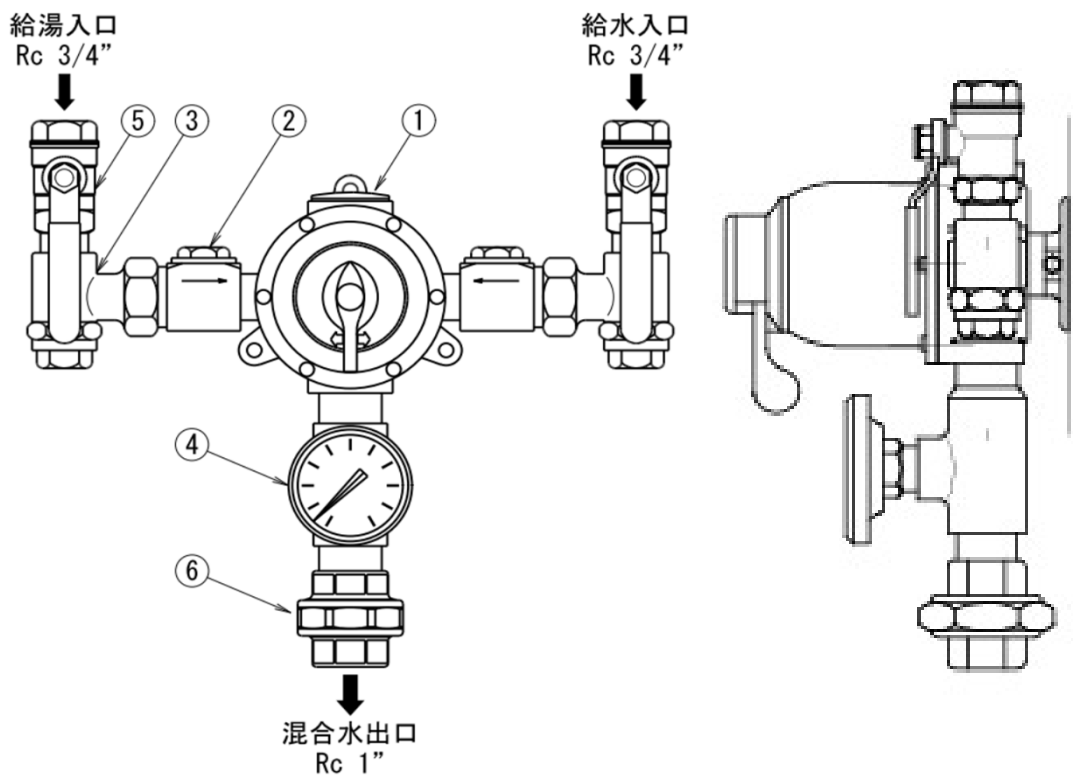
■各部名称

6	ユニオン
5	ボールバルブ
4	温度計
3	ストレーナー
2	逆止弁
1	RADA 4M
符号	名称

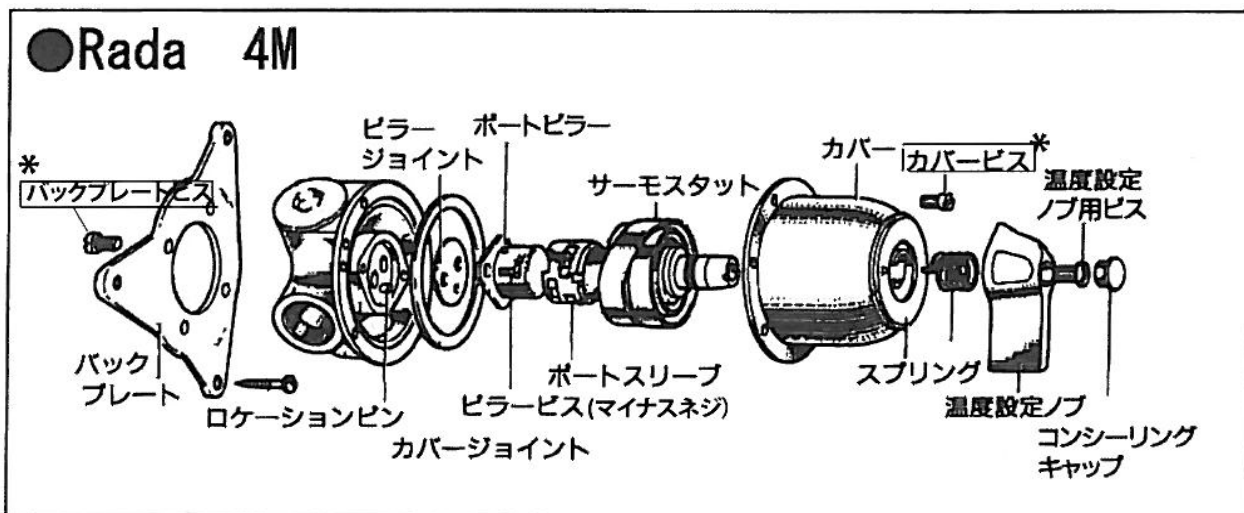
■ミキシングバルブ内部部品構造

RADA ミキシングバルブ主要部品は3点で構成されています。

①サーモスタットアッセンブリーは温水温度に感知し、給湯・給水の混合割合を制御する部品（ポートピラー&スリーブアッセンブリー）を動かす部品です。

②ポートピラー&スリーブアッセンブリーは給湯と給水の混合割合を制御する部品です。（上記アッセンブリーは、ピラーとスリーブの2点で構成されています。）

ポートピラー&スリーブアッセンブリーは表面にテフロンニッケルコーティングを施し、対摩耗性・摺動性に優れていますが、長年のご使用でピラーとスリーブの隙間が大きくなると混合割合を制御できなくなります。

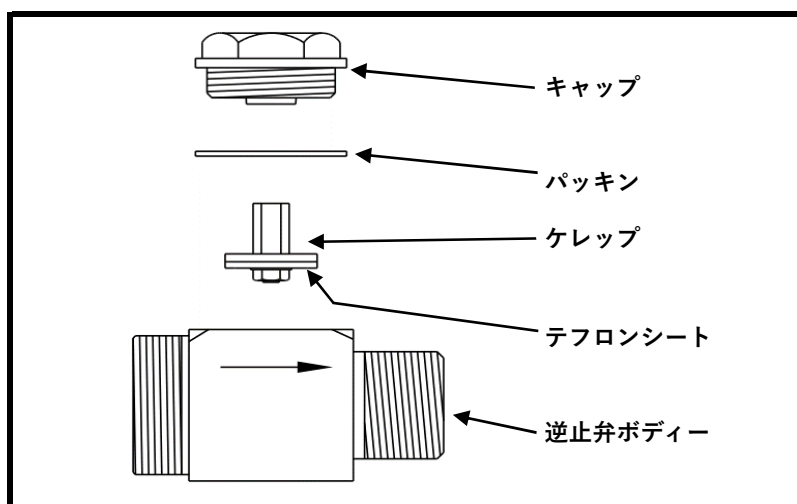
● 逆止弁（逆止弁の逆流確認方法は11ページ）

1. 給湯、給水の保守用ボールバルブを閉じて下さい。
出口側を開きミキシングユニットの残留水を出し、圧力(残圧)を抜いて下さい。
2. 逆止弁のキャップを外し、中の弁体(ケレップ)を取出し、シート面をチェックして下さい。また、ケレップの当たり面(テフロン部分)もチェックして下さい。各々付着物があれば清掃して下さい。
3. ケレップのテフロン面が損傷している場合は、ケレップの交換が必要です。また、逆止弁シート面にキズがあれば、逆止弁ごと交換が必要となります。

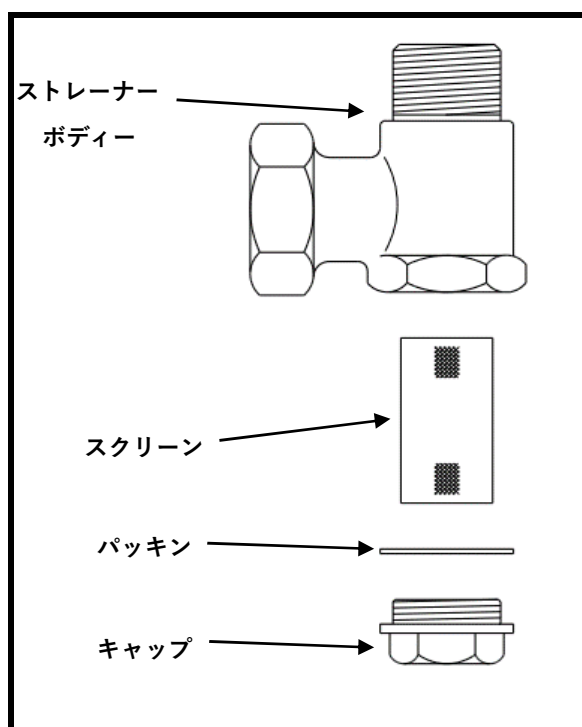
● ストレーナー

1. 給湯、給水の保守用ボールバルブを閉じて下さい。出口側を開きミキシングユニットの残留水を出し圧力(残圧)を抜いて下さい。
2. ストレーナーのキャップを外し、中のスクリーンを取出し、ブラシ等で清掃または交換して下さい。

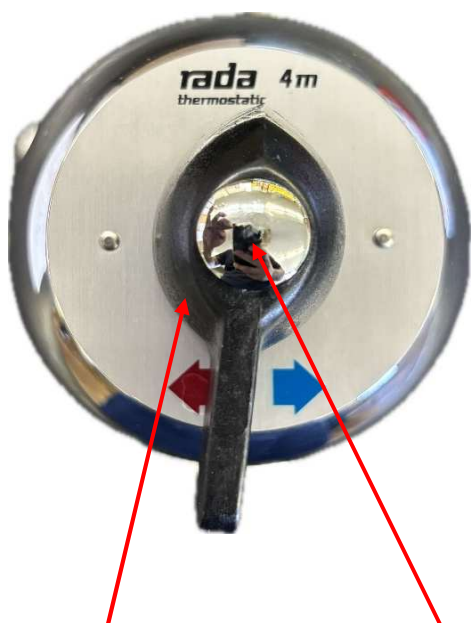
温調ノブ

コンシーリングキャップ

①コンシーリングキャップ（はめ込み式）を外して下さい。

②温調ノブ用ビスを外し、温調ノブを取外して下さい。

③カバービスを外しカバーを取り外して下さい。

④カバーからサーモスタットアッセンブリーを内側に押し出して外して下さい。

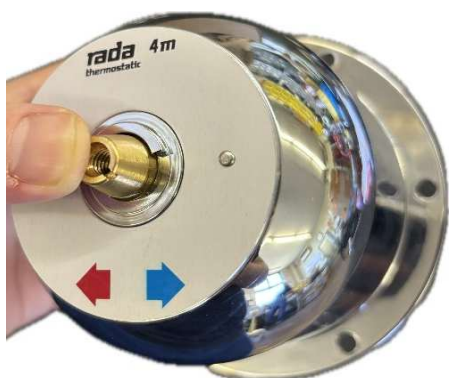
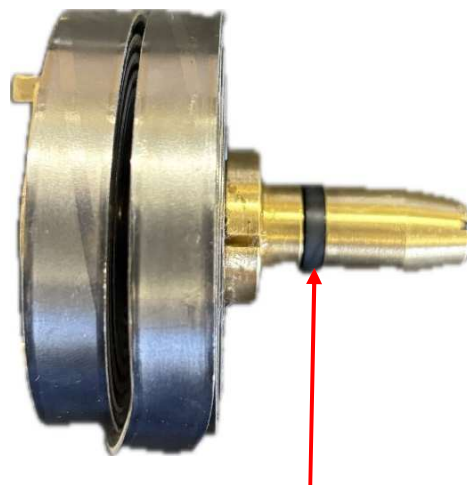
スピンドルシール

サーモスタットアッセンブリーのスピンドルシールを外し、新しいものと交換して下さい。

スピンドルシールには、シリコン製グリスを適量塗布して下さい。

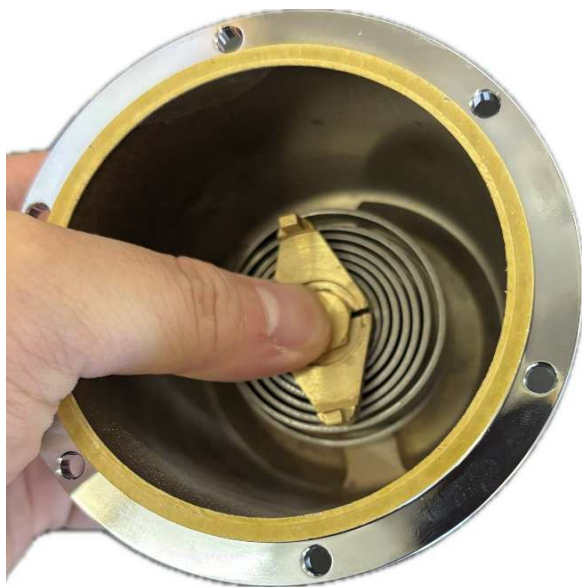
①サーモスタットアセンブリにスピンドルシールを装着し、カバーの内側からサーモスタットアセンブリが突き当たるまで押し込んでください。

※この時スピンドルシール部にシリコングリスを適量塗布してください。

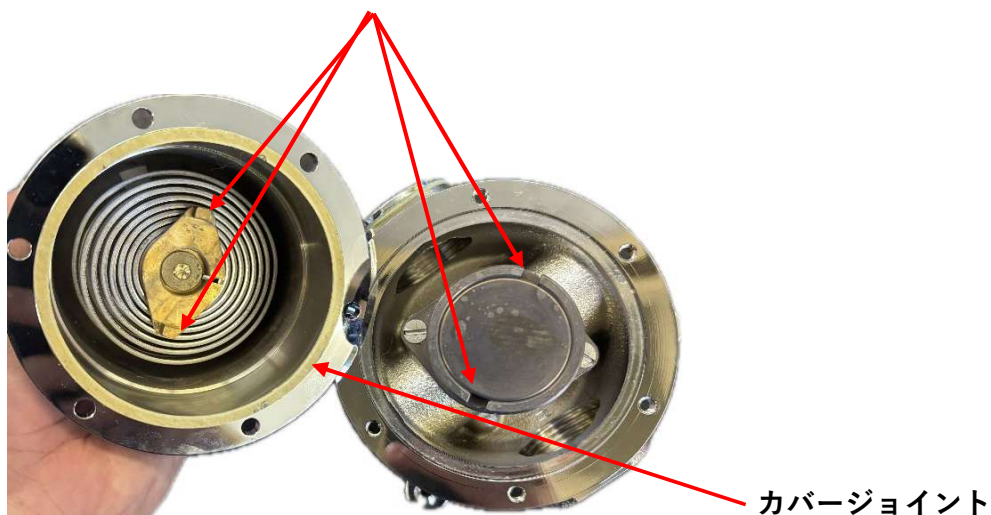
凸凹2カ所がはまるように取り付けて下さい。

②古いカバージョイントの残渣が残らないよう完全に取り除き、新しいカバージョイントを取付けてください。

サーモスタットの2カ所の凸とポートピラー&スリーブの2カ所の凹みをはまる様にカバーをボディに取り付けて下さい。

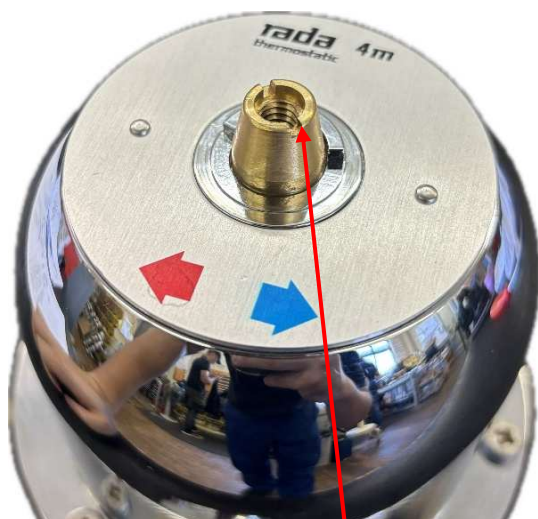
スピンドルの切欠き

①スピンドルの切欠きにマイナスドライバーなどで反時計方向に回した後（低温側）、温水を出して下さい。

②温水を出しながら必要な最高温度が得られるまでゆっくりと時計方向に回して下さい

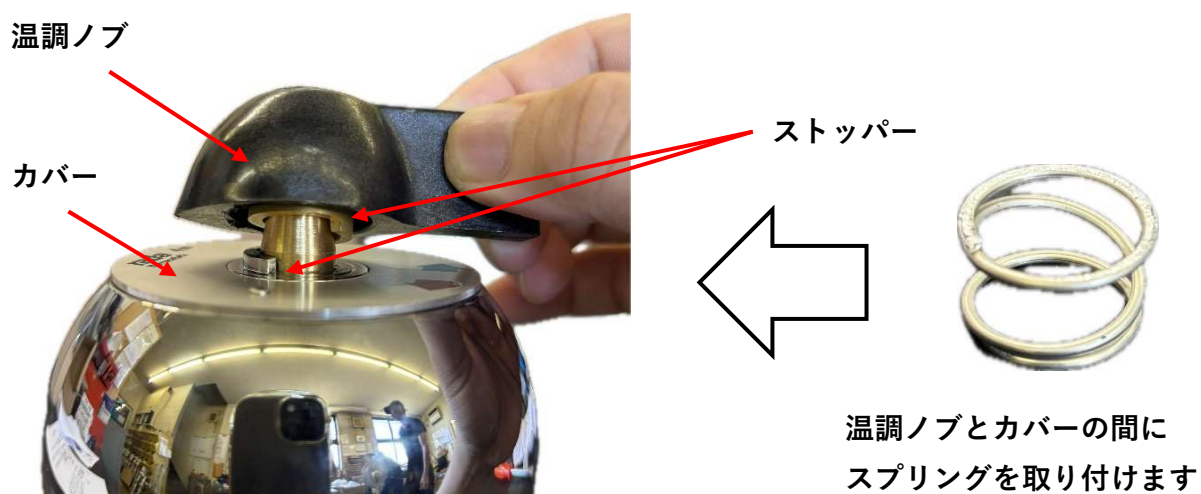
③温調ノブにスプリングをはめ込み、スピンドルが回らないように注意しながら、温調ノブの裏側にあるストッパー（でっぱり）とカバー側にあるストッパー（でっぱり）にぶつかって右に回らない位置で温調ノブを固定してください。

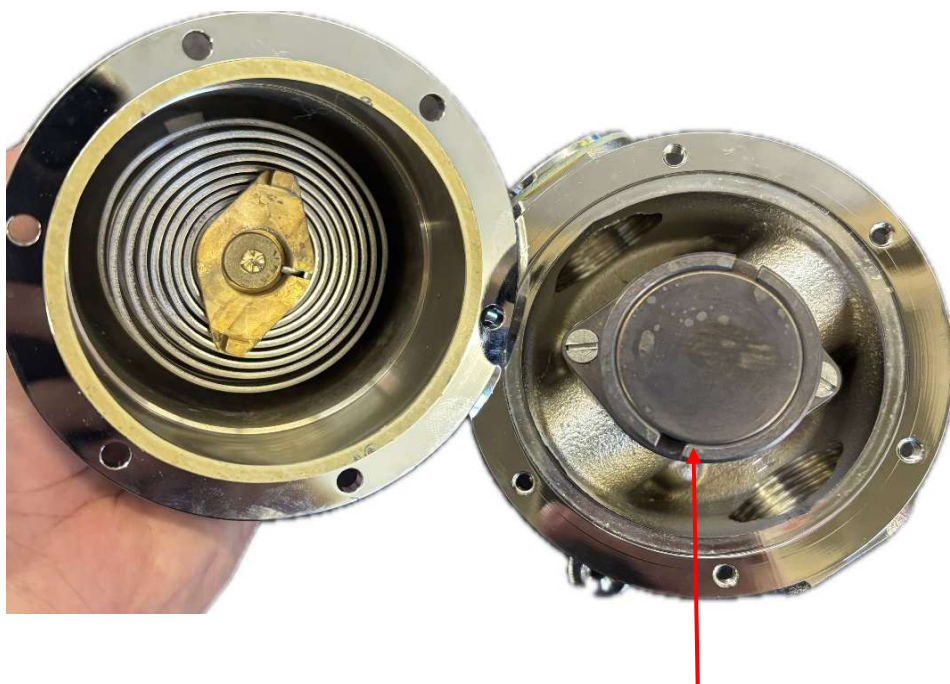
外側のリング状の部品（ポートスリーブ）
を動かしてください

②ポートピラー&スリーブアッセンブリが軽く約15度の範囲（ストップの範囲内）
で動くことを確認して下さい。
動きが悪い場合は柔らかい布で清掃して下さい。
それでも動きが悪い場合や、まったく動かない場合、隙間が大きくなっている場合は交
換して下さい。（正常品はほとんど「ガタつき」はありません。）

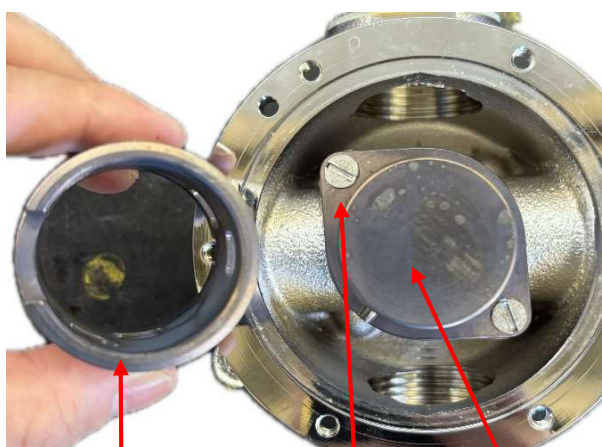
スリーブ部

ピラービス ピラー部

②ポートピラー&スリーブアッセンブリーのスリーブ部を外して下さい。そしてピラービス（2ヵ所）を外し、ピラー部を外して下さい。ボディとピラーの間にあるピラージョイントを新しいものと交換して下さい。

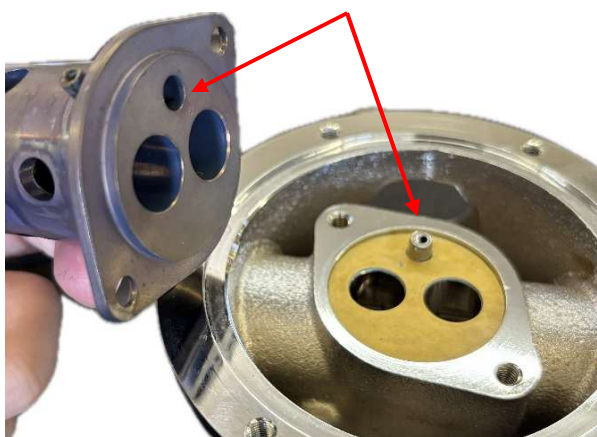
ロケーティングピンの凸凹

③ボディ側のロケーティングピンを新しいピラー部の裏側にある凹みに合わせてピラー部を差し込み、ピラービス（2ヵ所）を均等に締めして下さい。

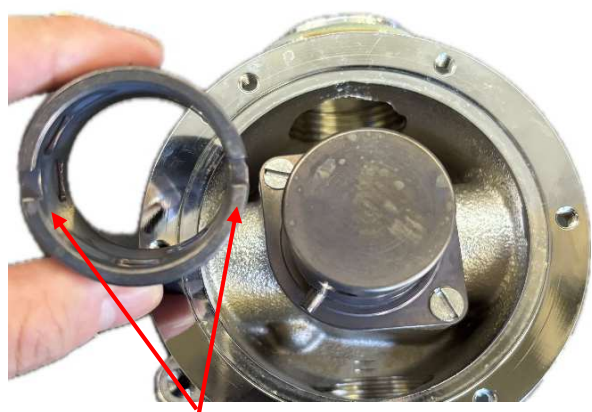
④スリーブ2ヵ所の凹みが手前に来るようにピラー装着し、約15度の範囲で回転するか確認して下さい。

2ヵ所の切欠きが手前にくるようにセットして下さい。

サーモスタットアッセンブリーの爪がはまります。

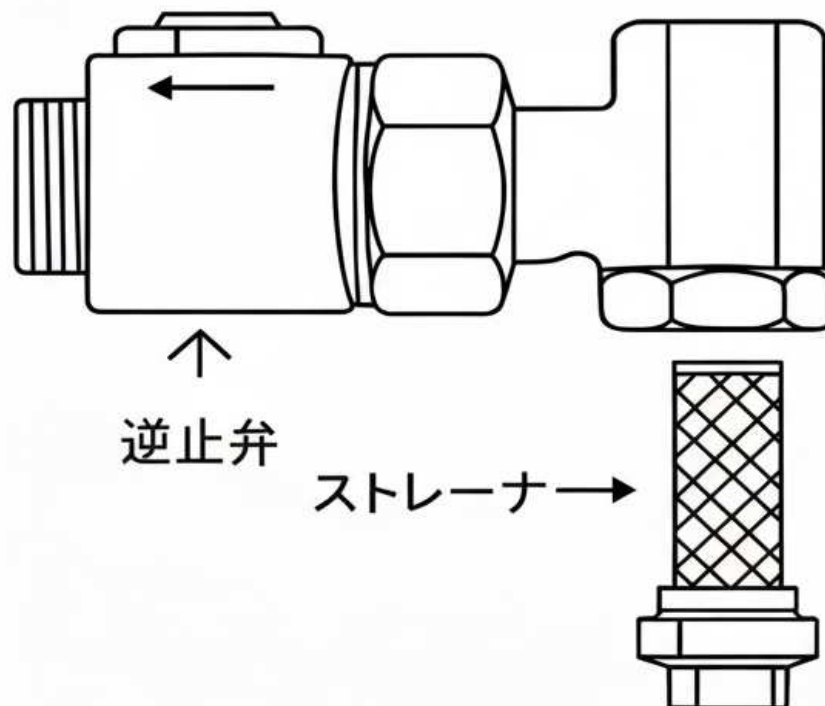
- ①給湯・給水のメンテナンスバルブを閉め、ユニット内の残圧を取り除いてください。
- ②ストレーナーのキャップを片側のみ外して下さい。
- ③外したキャップの反対側のメンテナンスバルブを少しずつ開けて下さい。
- ④全開にしても外したストレーナーから漏れ出さなければ、逆止弁機能は正常です。
