レオナード

浴槽適温水補給ユニット

LUS-3S・3型 メンテナンスガイド

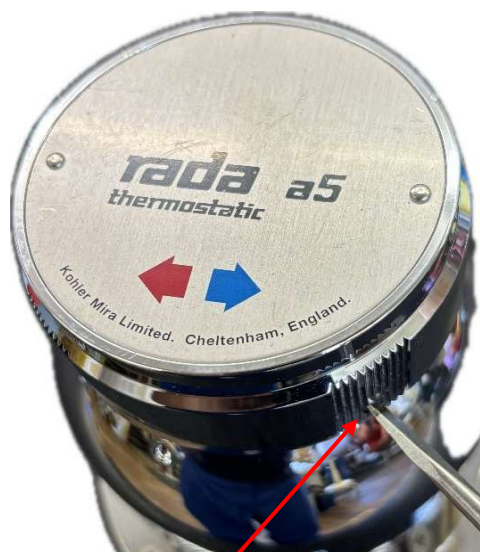
温調ハンドル用ビス

①温調ハンドル側面の温調ハンドル用ビス
2ヵ所を緩め、温調ハンドルを取り外して下
さい。

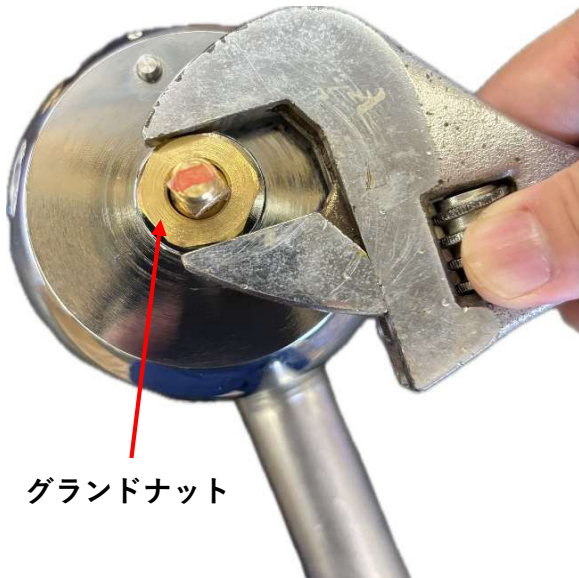
グランドナット

③スピンドル部から漏れがある場合は、グランドナットの増し締めを行って下さい。

※締めすぎると、温調ハンドルの動きが悪くなったり、動かなくなり、温度設定が出来なくなる可能性がございますのでご注意ください。漏れが止まらない場合は、グランドパッキンの交換を行って下さい。

※サーモスタットアッセンブリーを交換する場合や、グランドパッキンを交換する場合は、グランドナットを外して下さい。

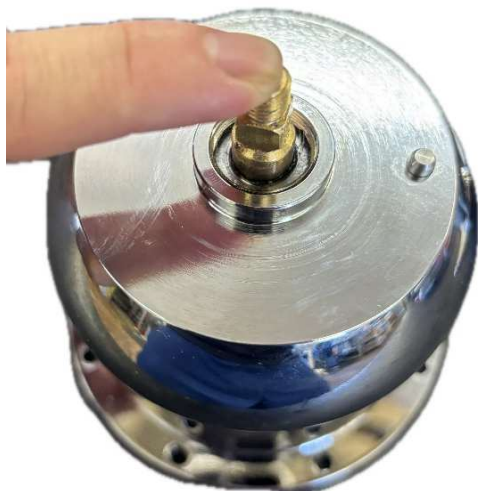
グランドパッキンを内側のねじを傷つけない様に取り外し下さい。

残渣をふき取って交換して下さい。

④内部部品交換時やグランドパッキン交換時はグランドナットを取り外してください。

⑤カバービスを外し、カバーを取り外し下さい。サーモスタットアッセンブリーをカバーの外側から内側へ押し出して外してください。

※カバービスを取り外す際は、**ポジドライブドライバー (PZ2)** が必要です。

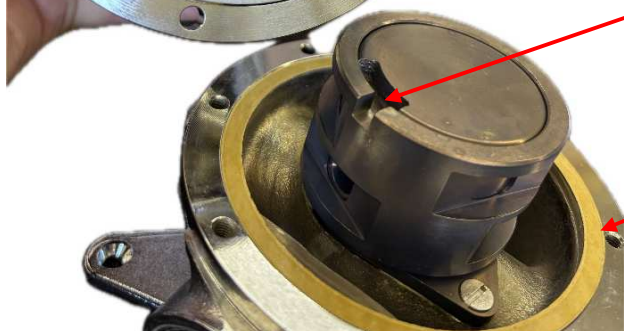
カバージョイント

②古いカバージョイントの残渣が残らないよう完全に取り除き、新しいカバージョイントを取付けてください。

サーモスタットの凸とポートピラー&スリーブの所の凹みがはまる様にカバーをボディに取り付けて下さい。

カバービスは片締めにならないよう、均等に締め付けてください。

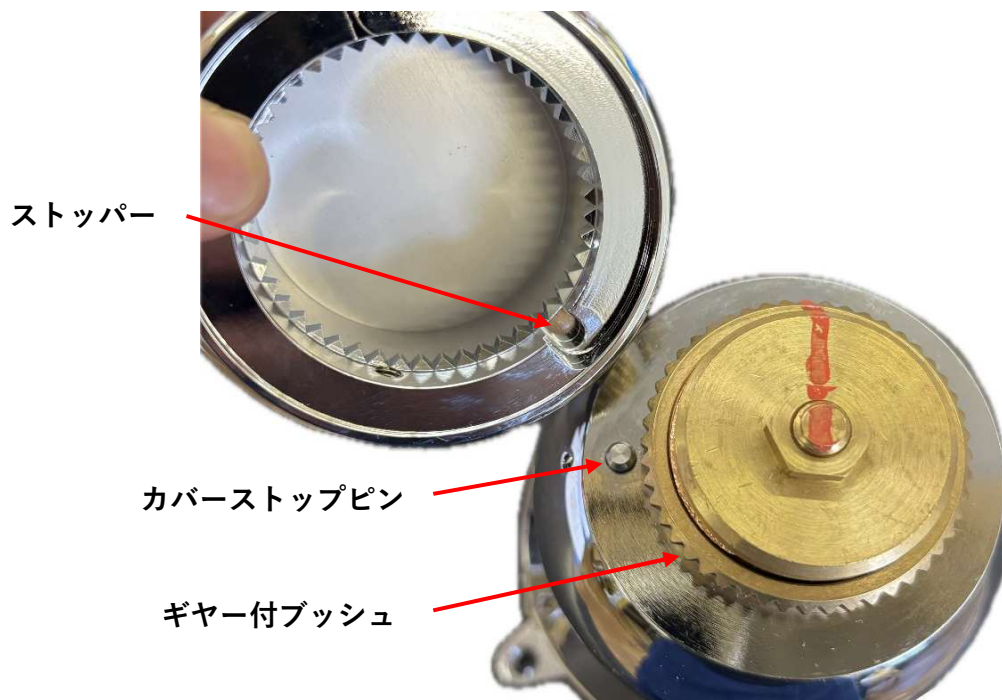
最高温度設定方法（内部部品交換後の温度設定時）

- ①ギヤー付ブッシュを反時計方向に回した後、温水出口を開けてください。
- ②温水を出しながら、必要な最高温度が得られるまでゆっくりと時計方向に回して下さい。
- ③温調ハンドル裏側にあるストッパー（でっぱり）とカバー側にある（でっぱり）がぶつかって右に回らない位置で温調ハンドルをセットしてください。
- ④その後、温調ハンドルを数回操作し、適切な温度になっていることを確認して下さい。

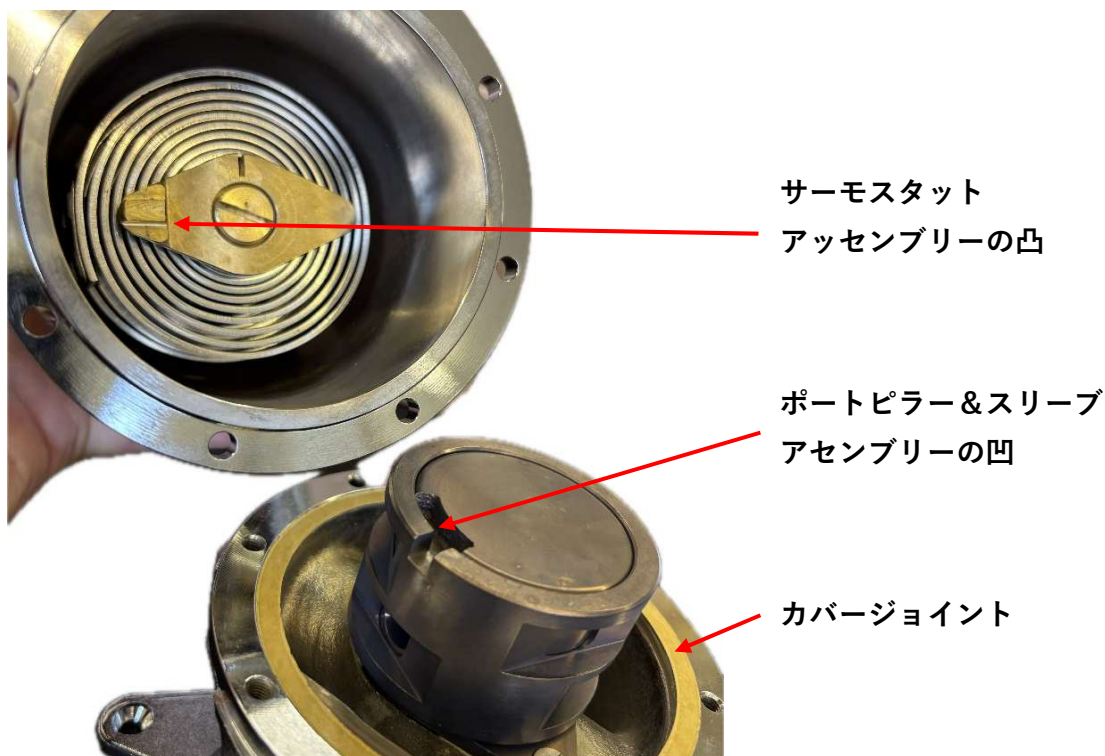
①「手順1」の通りカバーを取り外し、サーモスタットアッセンリーにスケールの付着や破損がないか確認して下さい。

スケールの付着や破損がある場合は、状況に応じて清掃又は交換を行ってください。

②ポートピラー&スリーブアッセンブリーが、ストッパーの範囲内（約15°）で円滑に動くことを確認してください。

動きが悪い場合は、柔らかい布で清掃してください。

それでも改善しない場合、または全く動かない場合や隙間が大きい場合は、部品を交換してください。

なお、正常品においては、がたつきは認められません。
