レオナード

浴槽適温水補給ユニット

LUS-4型 メンテナンスガイド

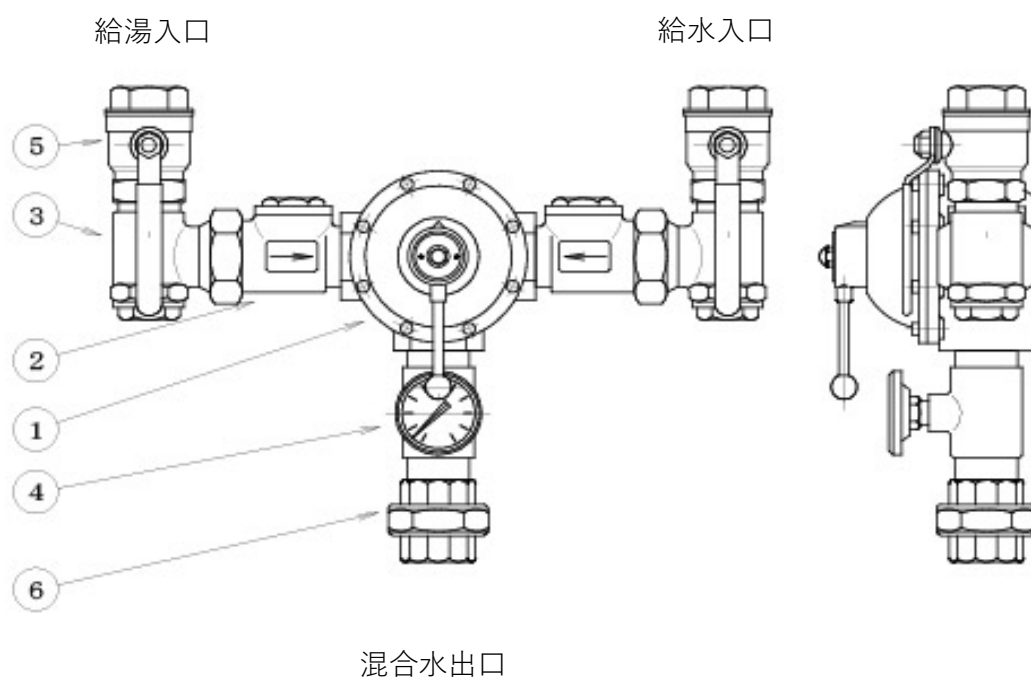
■各部名称

6	ユニオン
5	ボールバルブ
4	温度計
3	ストレーナー
2	逆止弁
1	RADA 566
符号	名称

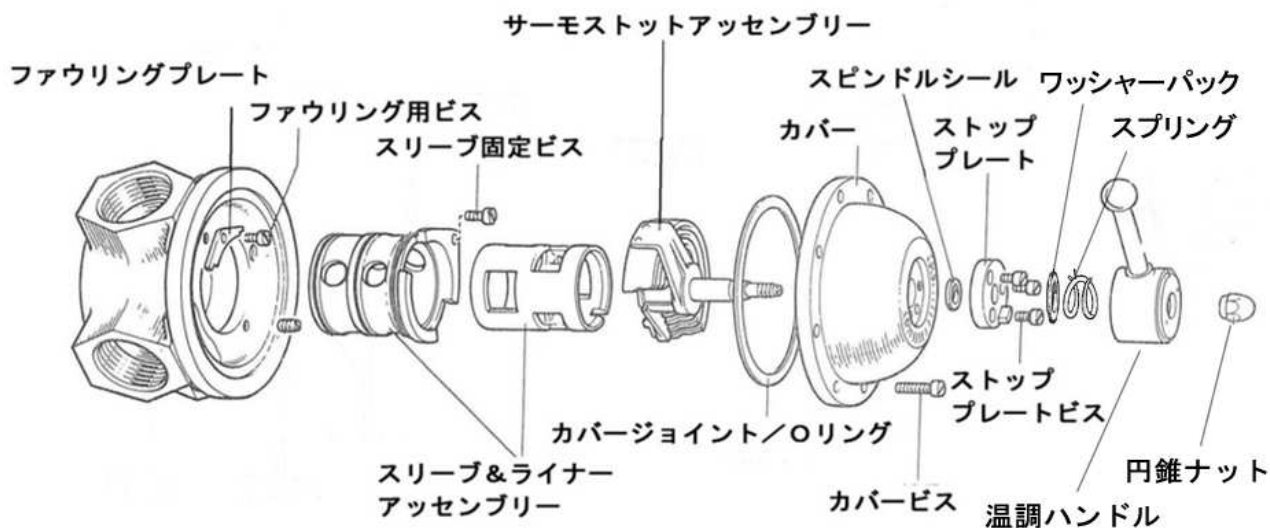
■ミキシングバルブ内部部品構造

RADA ミキシングバルブ 主要部品は3点で構成されています。

①サーモスタットアッセンブリーは温水温度に感知し、給湯・給水の混合割合を制御する部品（スリーブ&ライナーアッセンブリー）を動かす部品です。

②スリーブ&ライナーアッセンブリーは給湯と給水の混合割合を制御する部品です。（上記アッセンブリーは、スリーブとライナーの2点で構成されています。）

スリーブ&ライナーアッセンブリーは表面にテフロンニッケルコーティングを施し、対摩耗性・摺動性に優れていますが、長年のご使用でスリーブとライナーの隙間が大きくなると混合割合を制御できなくなります。

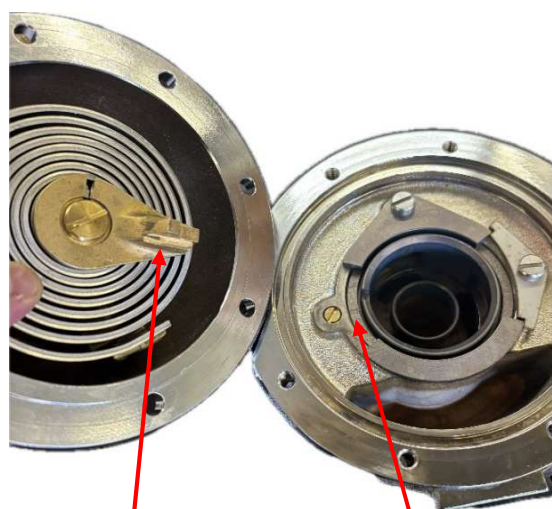
サーモスタット
アセンブリの凸

スリーブ&ライナー
アセンブリの凹

②古いカバージョイントの残渣が残らないよう完全に取り除き、新しいカバージョイントに取り付けてください。

サーモスタットの凸とスリーブ&ライナーアセンブリの凹みのはまる様に取り付けて下さい。

そして、カバービスを均等に締め付けて下さい。

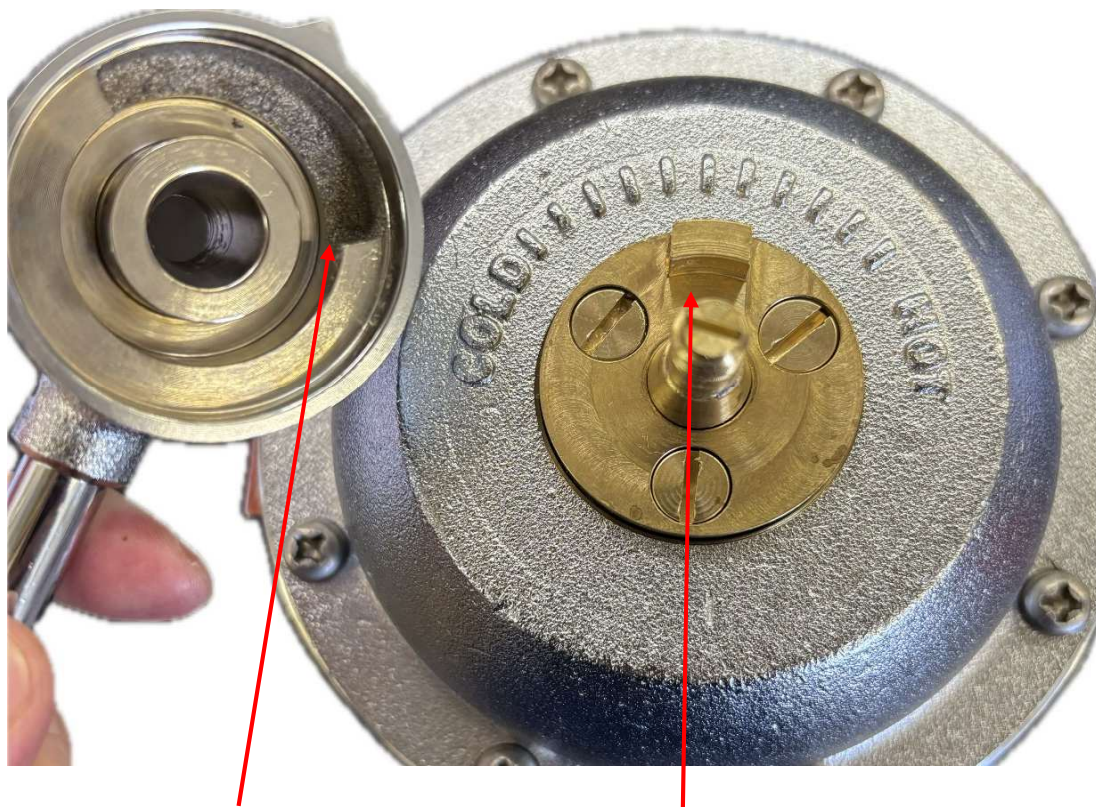
温調ハンドル裏側の凹

ストッププレートの凸

- ①サーモスタットアセンブリーのスピンドルを反時計方向いっぱいまで回して下さい。
- ②メンテナンスバルブを開け、温水を出して下さい。
- ③温水を出しながら、サーモスタットアセンブリーのスピンドルを時計方向に回し、希望する最高温度にして下さい。
※間違っても操作しても高温にならない温度です。使用温度ではありません。
- ④ストッププレートの凸と温調ハンドル裏側の凹が左いっばいでストップするようにスプリングを入れ、温調ハンドルが緩まない様に取付け下さい。
- ⑤その後何度か温調ハンドルを操作し適切な温度になっていることをご確認ください。

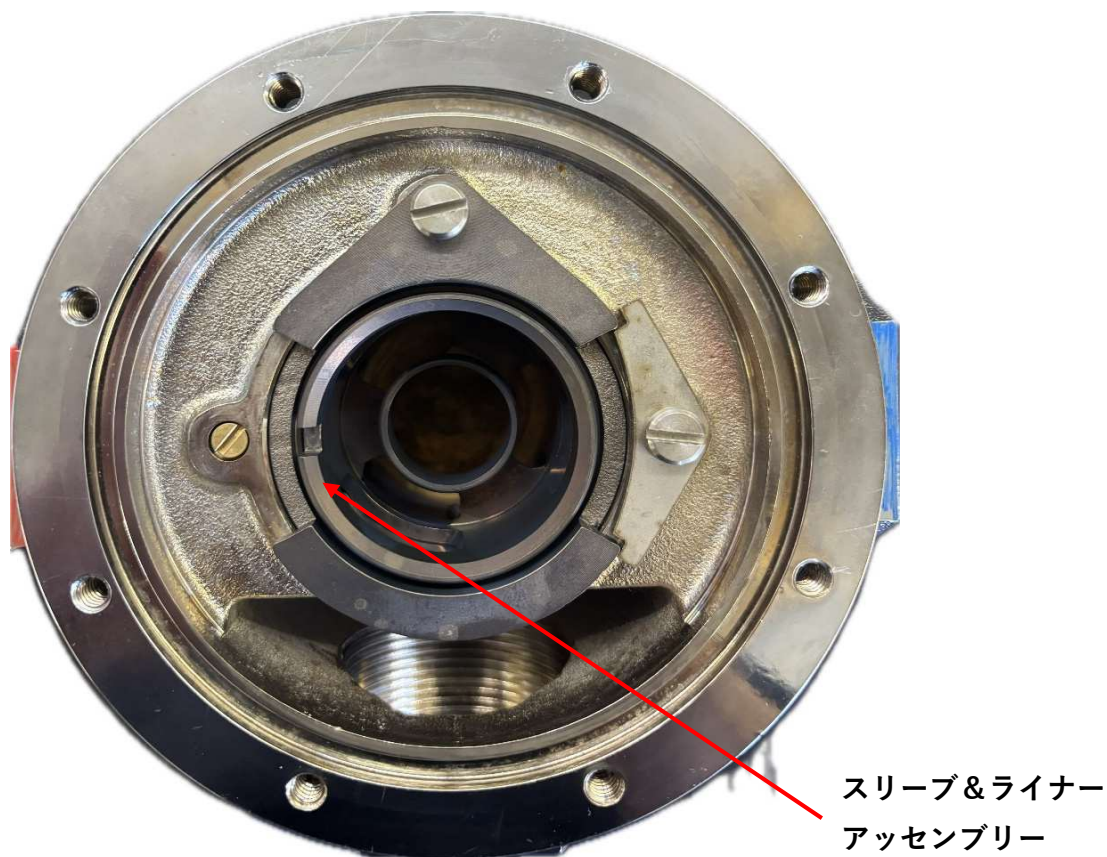
①「手順1」の通りカバーを取り外し、サーモスタットアッセンリーにスケールの付着や破損がないか確認して下さい。

ある場合は「手順2」の通り清掃もしくは交換をして下さい。

②スリーブ&ライナーアッセンブリーが軽く動くことを確認して下さい。

動きが悪い場合は柔らかい布で清掃して下さい。

それでも動きが悪い場合や、まったく動かない場合、隙間が大きくなっている場合は交換して下さい。(正常品はほとんど「ガタつき」はありません。)

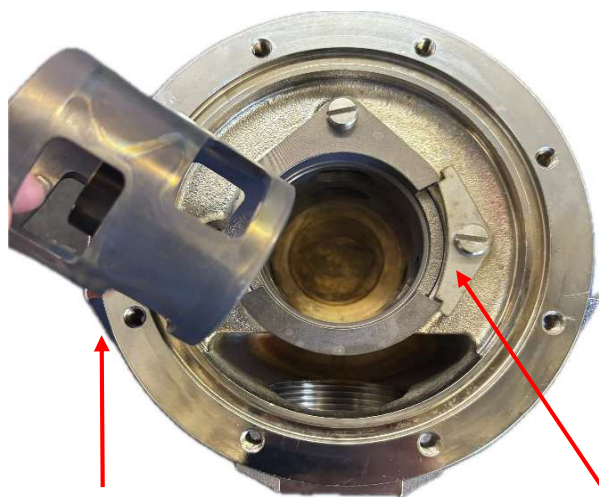
ライナー部

ファウリングプレート

①手順1の順序でカバーを外して下さい。

②スリーブ&ライナーアッセンブリーのライナー部を外して下さい。

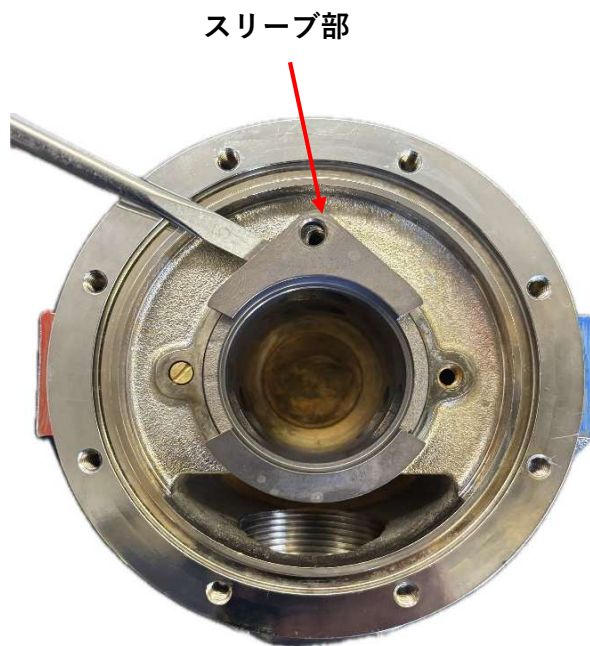
スリーブ部

③ファウリングプレートとスリーブ固定ビスを取り外し、スリーブ部とボディの隙間にドライバーをさし込み、持ち上げる様に抜き取って下さい。

※テコの要領で均等に浮上がらせて下さい。
1カ所のみを無理やり持ち上げますと歪みますので均等に持ち上げるようにして下さい。

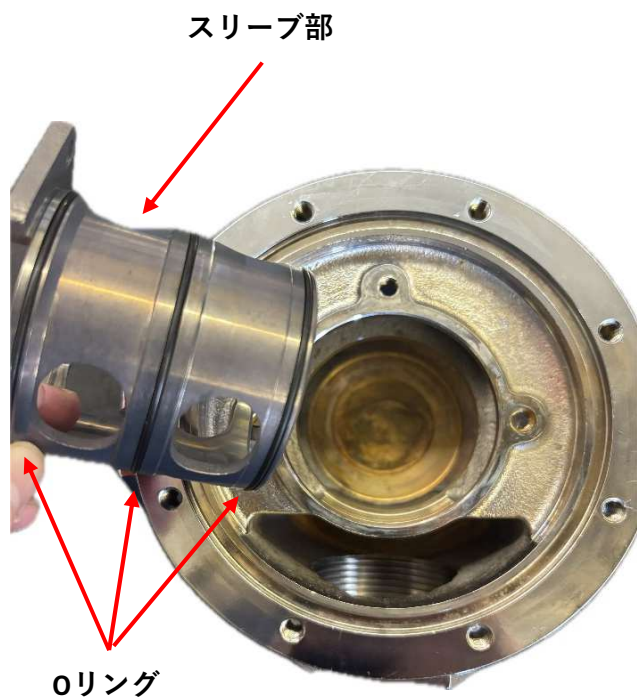
③ボディー内部を柔らかい布で清掃後、新しいスリーブ部を取り付けてください。

※この時スリーブのOリングにシリコン製グリスを薄く塗っておきますと滑りがよく均等に押し込むことができます。

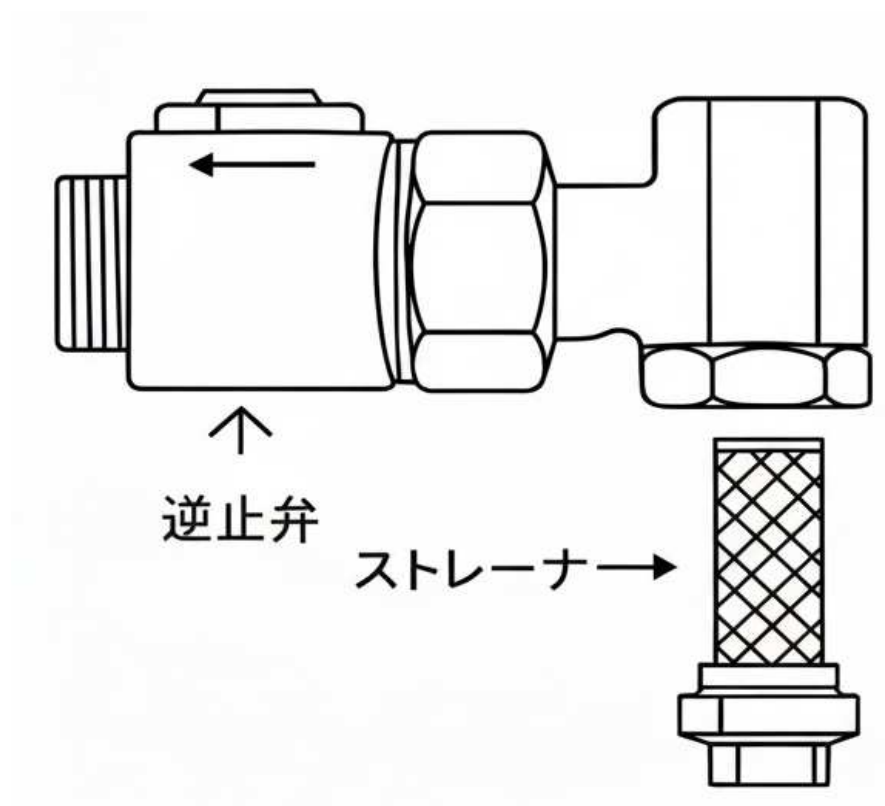
逆止弁の逆流確認方法

- ①給湯・給水のメンテナンスバルブを閉め、ユニット内の残圧を取り除いてください。
- ②ストレーナーのキャップを片側のみ外して下さい。
- ③外したキャップの反対側のメンテナンスバルブを少しずつ開けて下さい。
- ④全開にしても外したストレーナーから漏れ出さなければ、逆止弁機能は正常です。
