レオナード

浴槽適温水補給ユニット

TXU-1S・1型 メンテナンスガイド

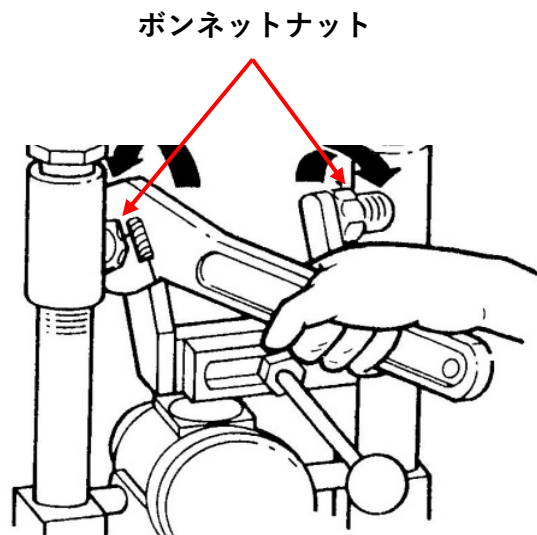
● タンデムボールバルブ

タンデムボールバルブのボンネットナット部分から漏れがないか確認して下さい。

1. タンデムボールバルブのボンネットナット部分から漏れている場合は、スパナで増し締めして下さい。
2. 漏れが止まらない場合はステムパッキンを交換して下さい。
(ステムパッキンの交換方法は13ページ)

※締めすぎるとレバーの開閉操作が重くなります。又、締めすぎてゆるめると漏れが発生しやすくなりますので、締めすぎにご注意ください。

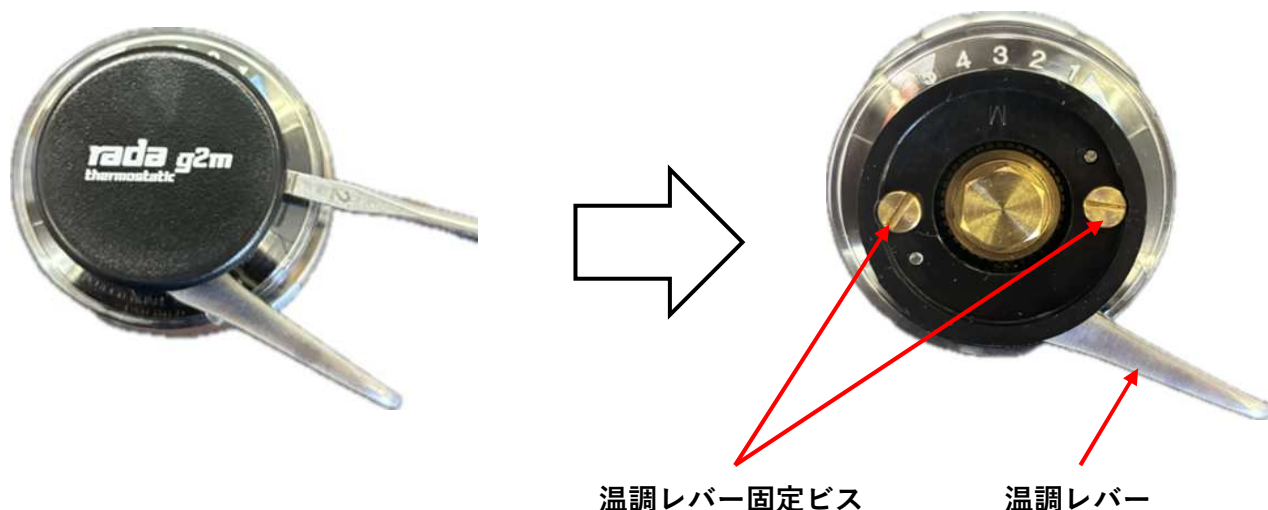
①ネームプレート側面にある凹みにマイナスドライバーをさし込み、ネームプレートを外して下さい。(はめ込み式)

次に、温調レバー固定ビスを外して温調レバーアッセンブリーを外して下さい。(手前に引く抜く)

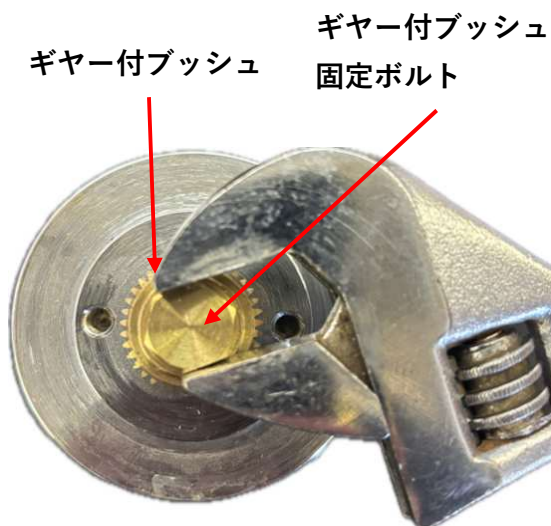
②ギヤ付ブッシュをプライヤーなどで固定し、ギヤ付ブッシュ固定ボルトを外して下さい。

※ギヤ付ブッシュとカバーの間にプレッシャーワッシャーが挟まっています。紛失にご注意ください。

③カバービスを外し、カバーをボディーから取り外して、サーモスタットアッセンブリーをカバーの外側から内側に押し出して下さい。

※カバービスを取り外す際は、**ポジドライブドライバー (PZ2)** が必要です。

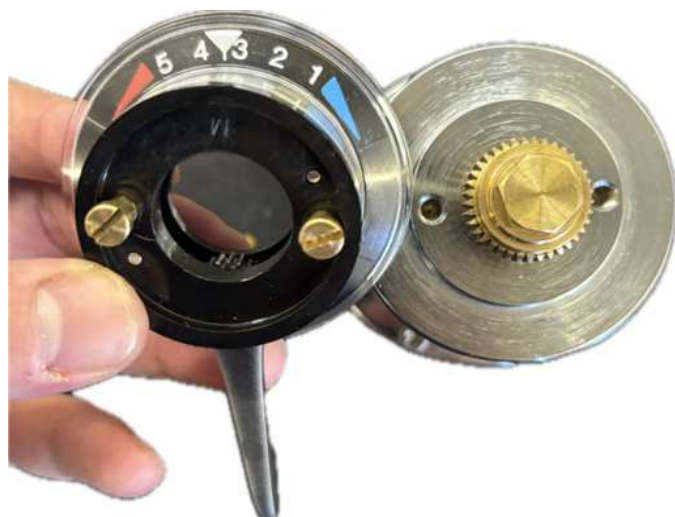
① 温調レバーアッセンブリーを取り外した後、カバーを取り外して下さい。

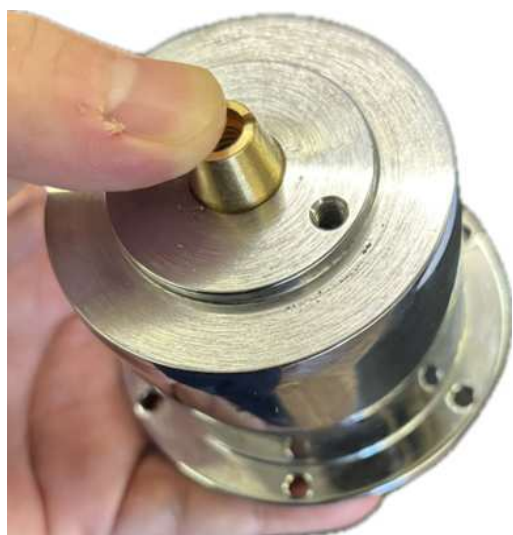
② サーモスタットアッセンブリーをカバーの外側から内側に押し出して下さい。

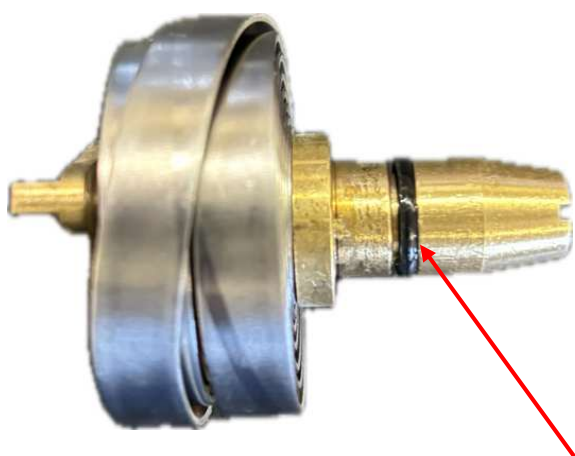
スピンドルシール

③ 取り出したサーモスタットアッセンブリーのスピンドルシールを新しいものと交換して下さい。

※新しいスピンドルシールに適量シリコン製グリスを塗布して下さい。

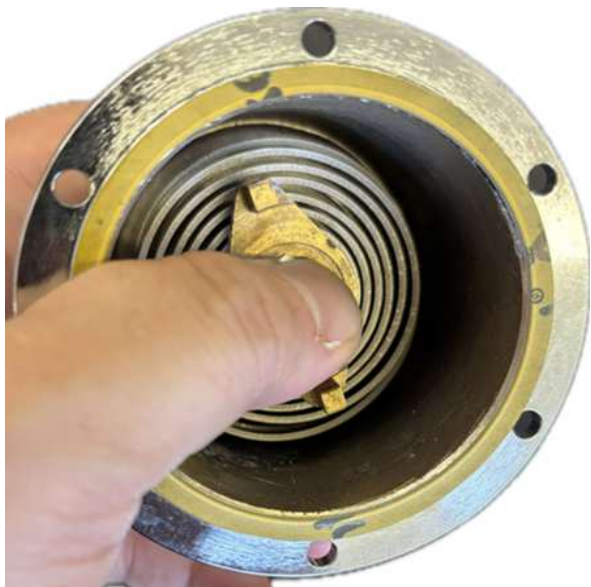
①カバーの内側からサーモスタットアセンブリーを突き当たるまで押し込んでください。

※この時スピンドルシール部にシリコン製グリスを適量塗布してください。

凸凹2ヵ所がはまるように取り付けて下さい。

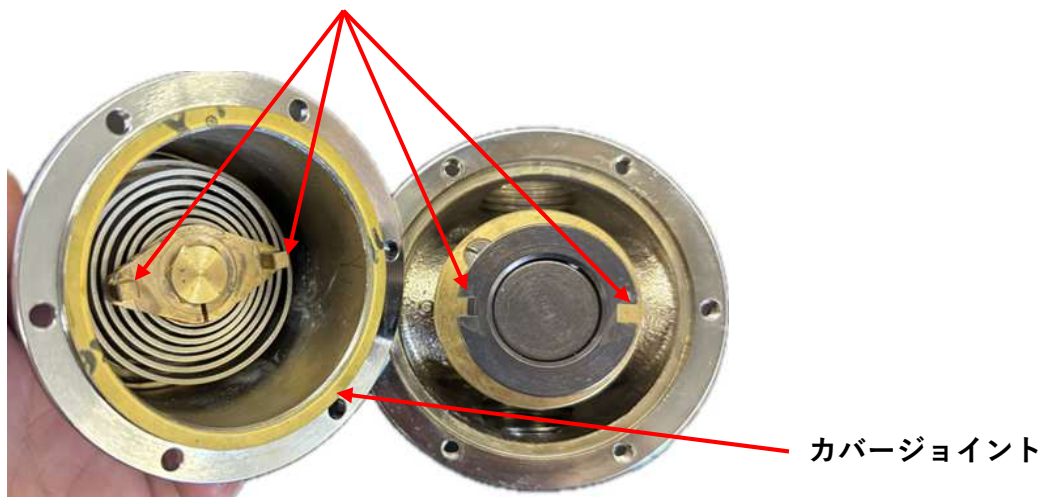
②古いカバージョイントの残渣が残らないよう完全に取り除き、新しいカバージョイントを取付けてください。

サーモスタットの2ヵ所の凸とポートピラー&スリーブの2ヵ所の凹みのはまる様にカバーをボディに取り付けて下さい。

そして、カバービスを均等に締め付けて下さい。

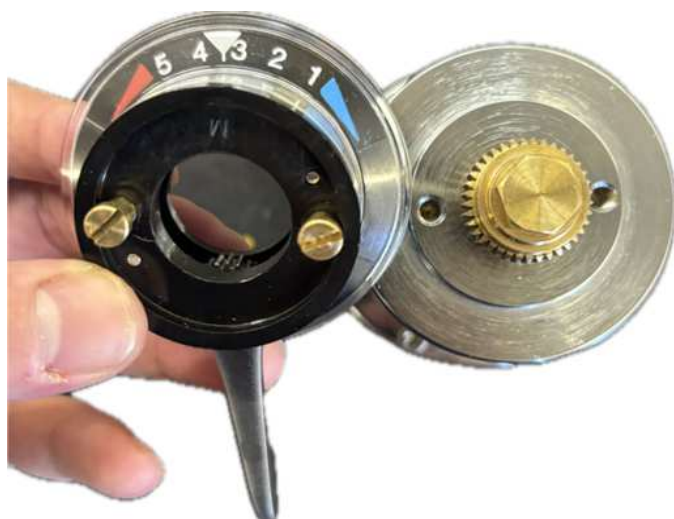
② 温水を出しながら必要な最高温度が得られるまでゆっくりと時計方向に回して下さい。

③ 温調レバーアッセンブリーの印を「5」に合わせて温調レバーを取り付けて下さい。

④ その後、何度か温調レバーを操作し適切な温度になっていることをご確認ください。

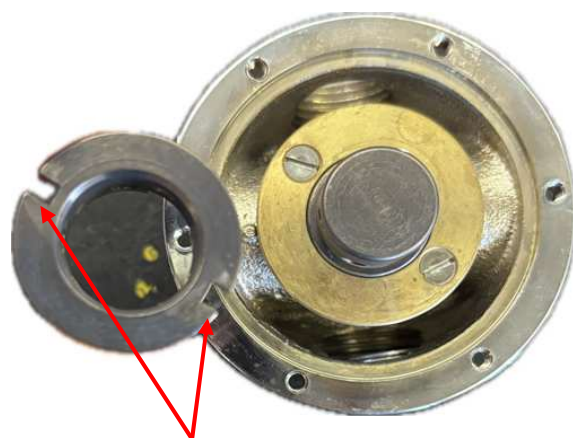
⑤「手順2・手順3」の順番で組立最高温度設定を行って下さい。

2カ所の切欠きが手前にくるようにセットして下さい。

サーモスタットアッセンブリの爪がはまります。

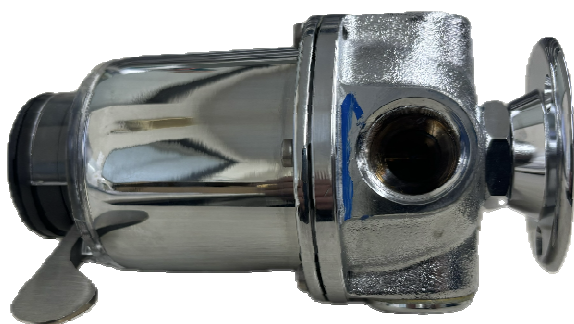
タンデムレバー

バックプレートアッセンブリーの台座用ビスを緩めて外して下さい

- ③ミキシングバルブ裏側にあるバックプレートアッセンブ（取付け座）の台座用ビスを緩めて外して下さい。
