レオナード

浴槽適温水補給ユニット

TXU-2型 メンテナンスガイド

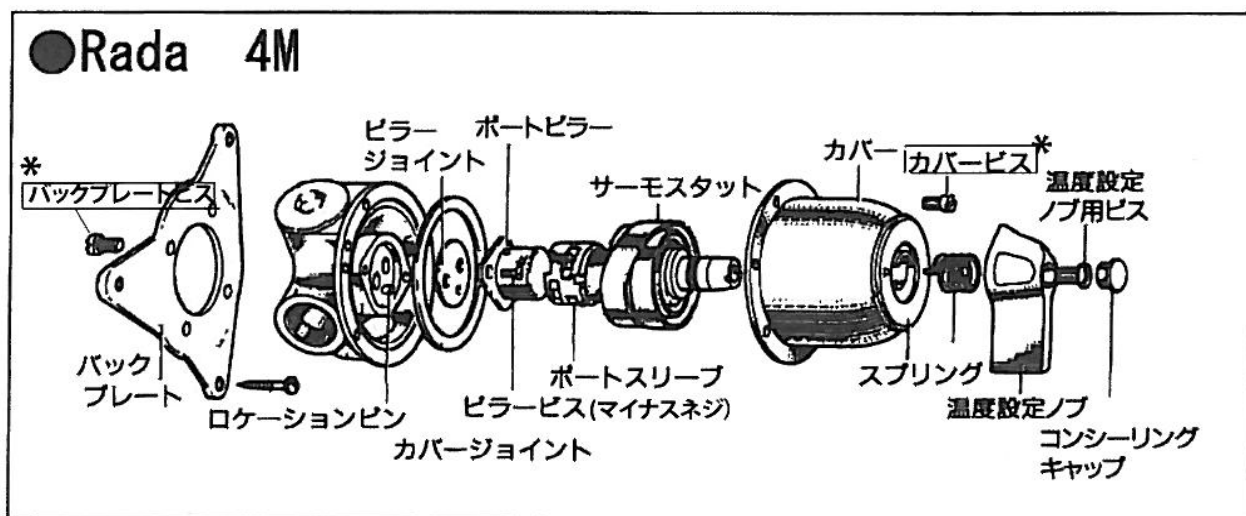
■ミキシングバルブ内部部品構造

RADA ミキシングバルブ主要部品は3点で構成されています。

①サーモスタットアッセンブリーは温水温度に感知し、給湯・給水の混合割合を制御する部品（ポートピラー&スリーブアッセンブリー）を動かす部品です。

②ポートピラー&スリーブアッセンブリーは給湯と給水の混合割合を制御する部品です。（上記アッセンブリーは、ピラーとスリーブの2点で構成されています。）

ポートピラー&スリーブアッセンブリーは表面にテフロンニッケルコーティングを施し、対摩耗性・摺動性に優れていますが、長年のご使用でピラーとスリーブの隙間が大きくなると混合割合を制御できなくなります。

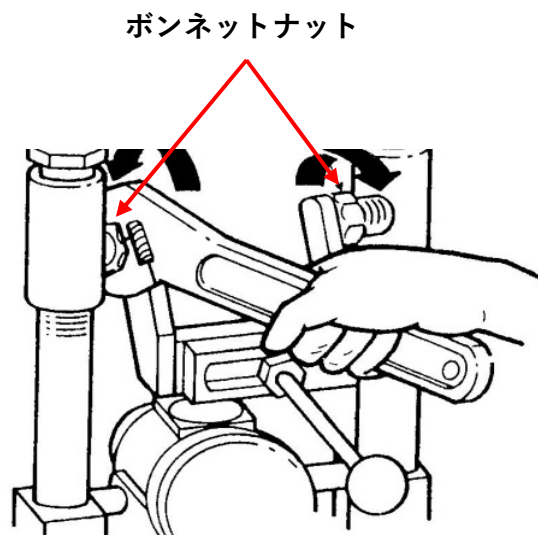
● タンデムボールバルブ

タンデムボールバルブのボンネットナット部分から漏れがないか確認して下さい。

1. タンデムボールバルブのボンネットナット部分から漏れている場合は、スパナで増し締めして下さい。
2. 漏れが止まらない場合はステムパッキンを交換して下さい。
(ステムパッキンの交換方法は12ページ)

※締めすぎるとレバーの開閉操作が重くなります。又、締めすぎてゆるめると漏れが発生しやすくなりますので、締めすぎにご注意ください。

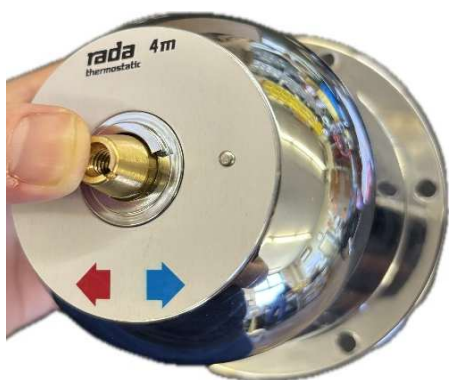
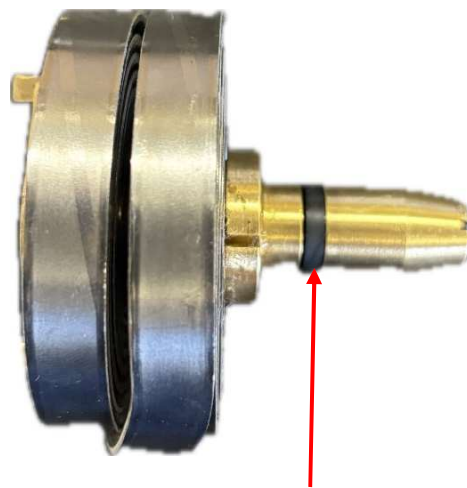
スピンドルシール

サーモスタットアッセンブリーのスピンドルシールを外し、新しいものと交換して下さい。

※この時カバーのスピンドルシール当たり面に汚れや腐食が無いかご確認ください。

スピンドルシールには、シリコン製グリスを適量塗布して下さい。

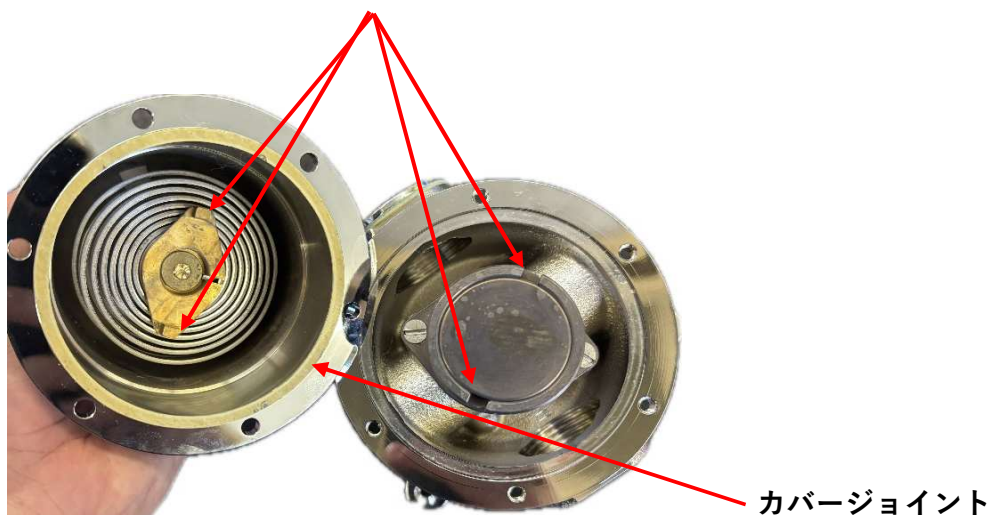
カバージョイント

②古いカバージョイントの残渣が残らないよう完全に取り除き、新しいカバージョイントを取付けてください。

サーモスタットの2カ所の凸とポートピラー&スリーブの2カ所の凹みをはまる様にカバーをボディに取り付けて下さい。

そして、カバービスを均等に締め付けて下さい。

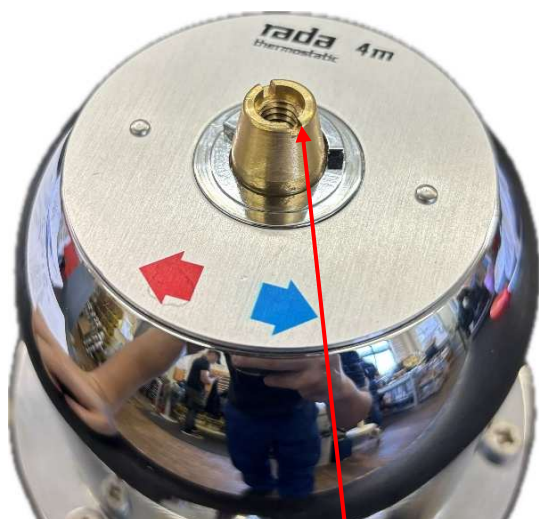
スピンドルの切欠き

①スピンドルの切欠きにマイナスドライバーなどで反時計方向に回した後（低温側）、温水を出して下さい。

②温水を出しながら必要な最高温度が得られるまでゆっくりと時計方向に回して下さい。

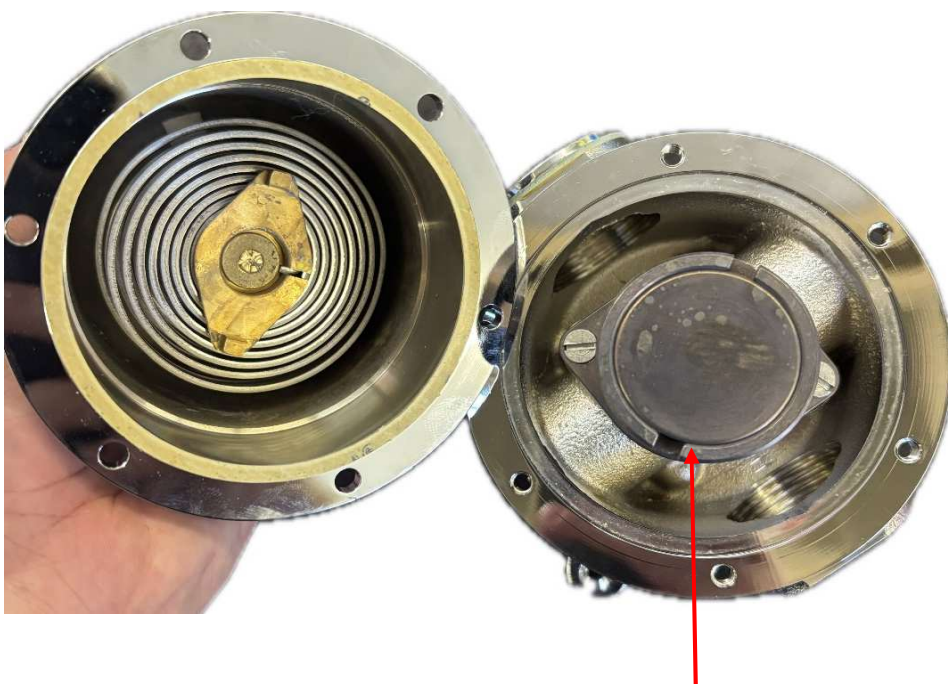
ポートピラー&スリーブアッセンブリ確認方法

外側のリング状の部品（ポートスリーブ）
を動かしてください

①「手順1」の通りカバーを取り外し、サーモスタットアッセンリーにスケールの
付着や破損がないか確認して下さい。
ある場合は「手順2」の通り清掃もしくは交換をして下さい。

②ポートピラー&スリーブアッセンブリが軽く約15度の範囲（ストップの範囲内）
で動くことを確認して下さい。
動きが悪い場合は柔らかい布で清掃して下さい。
それでも動きが悪い場合や、まったく動かない場合、隙間が大きくなっている場合は交
換して下さい。（正常品はほとんど「ガタつき」はありません）

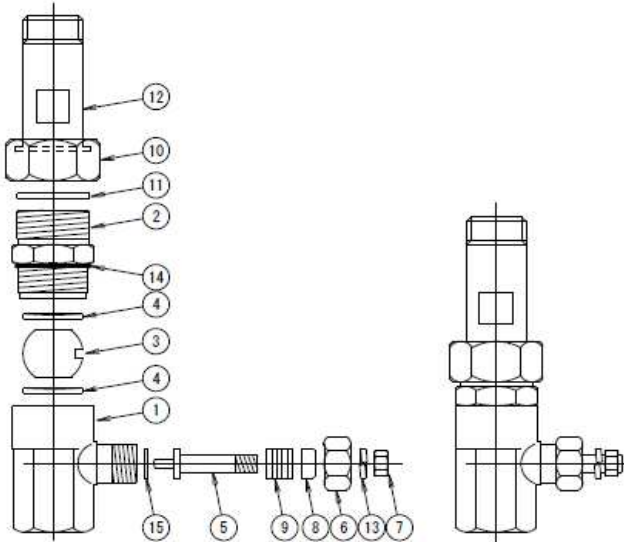
タンデムボールバルブのメンテナンス方法

No	部品名	No	部品名
①	ボディー	⑨	ステムパッキン
②	エンドプラグ	⑩	ユニオンナット
③	ボール	⑪	ユニオンパッキン
④	シート	⑫	ニップル
⑤	ステム	⑬	ハンドルワッシャ
⑥	ボンネットナット	⑭	エンドプラグ”O”リング
⑦	ハンドルナット	⑮	スラストワッシャ
⑧	カラー

1.給湯、給水の元バルブを閉じて下さい。

2.ハンドルナットを緩め、タンデムレバーのハンドルを外して下さい。

3.⑥ボンネットナットを外して下さい。

4.⑤ステムを引き抜いて下さい。この際、タンデムレバーをもう一度ステムに差し込み、レバーナットで仮締めし、これを持って引き抜くと簡単に作業できます。

5.パッキン類を全て交換して下さい。

尚、ステムに損傷がなければ、⑨ステムパッキンと⑧カラー、⑮スラストワッシャの交換で事足ります。ステムに損傷がある場合は⑤ステム、⑨ステムパッキンと⑧カラー、スラストワッシャを交換して下さい。

6.元のようにステムを①ボディーに挿入して下さい。

この際、ステム先端の突起が、ボールのハマアイ部にはまるようにして下さい。ステムを回転させ、ボールがうまく回転しているかどうかチェックして下さい。

7.⑥ボンネットナットを締め、タンデムレバーを元のように組み立てて下さい。
