レオナード

浴槽適温水補給ユニット

TXU-2型 メンテナンスガイド

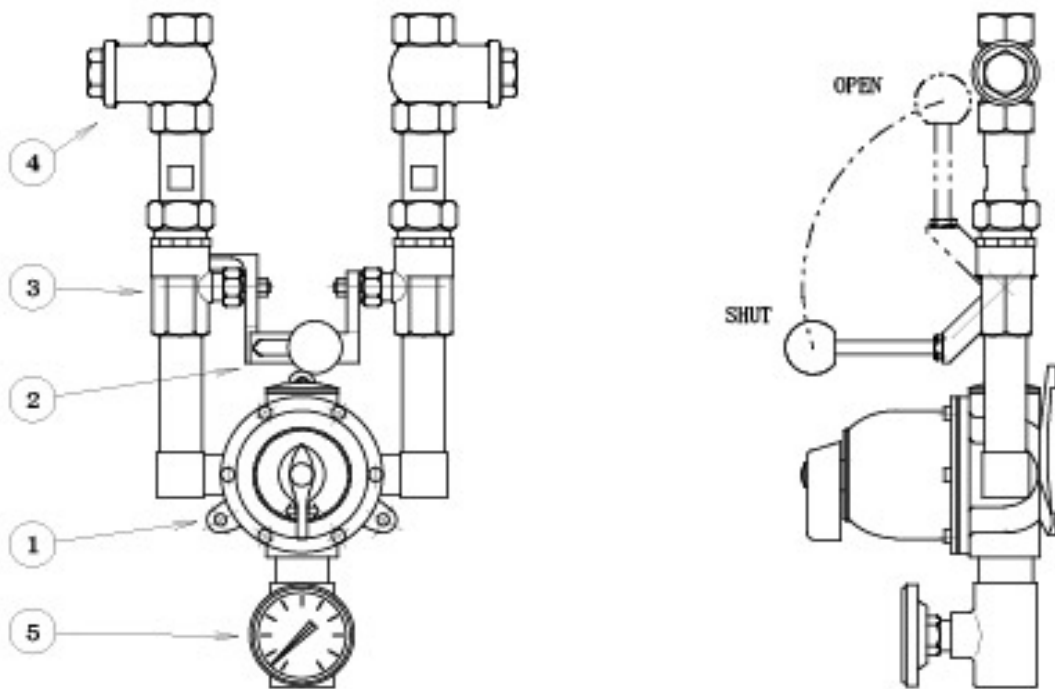
■各部名称

5	温度計
4	T型ストレーナー
3	タンデムボールバルブ
2	タンデムレバー
1	RADA 4M
符号	名称

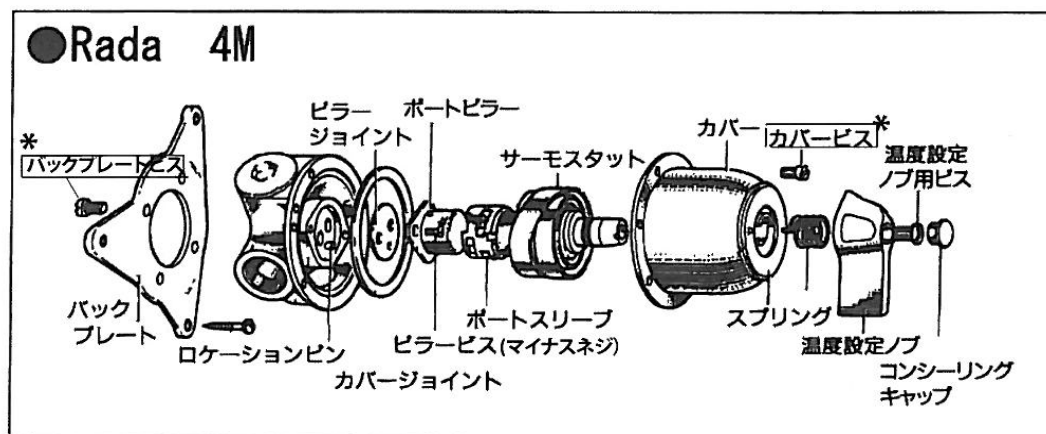
■ ミキシングバルブ内部部品構造

***注:カバービス(6本)とバックプレートビス(4本)はポジドライブネジです。**

RADA ミキシングバルブ主要部品は3点で構成されています。

①サーモスタットアッセンブリーは温水温度に感知し、給湯・給水の混合割合を制御する部品（ポートピラー&スリーブアッセンブリー）を動かす部品です。

②ポートピラー&スリーブアッセンブリーは給湯と給水の混合割合を制御する部品です。（上記アッセンブリーは、ピラーとスリーブの2点で構成されています。）

ポートピラー&スリーブアッセンブリーは表面にテフロンニッケルコーティングを施し、対摩耗性・摺動性に優れていますが、長年のご使用でピラーとスリーブの隙間が大きくなると混合割合を制御できなくなります。

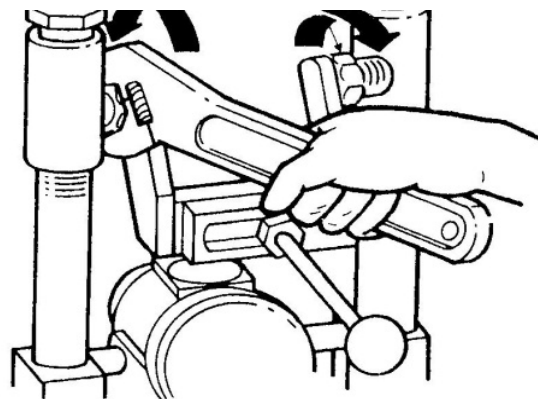
● タンデムボールバルブ

タンデムボールバルブのブランドナット部分から漏れがないか確認して下さい。

1. タンデムボールバルブのグランドナット部分から漏れている場合は、スパナで増し締めして下さい。
2. 漏れが止まらない場合はステムパッキンを交換して下さい。
(ステムパッキンの交換方法は12ページ)

※締めすぎるとレバーの開閉操作が重くなります。又、締めすぎてゆるめると漏れが発生しやすくなりますので、締めすぎにご注意ください。

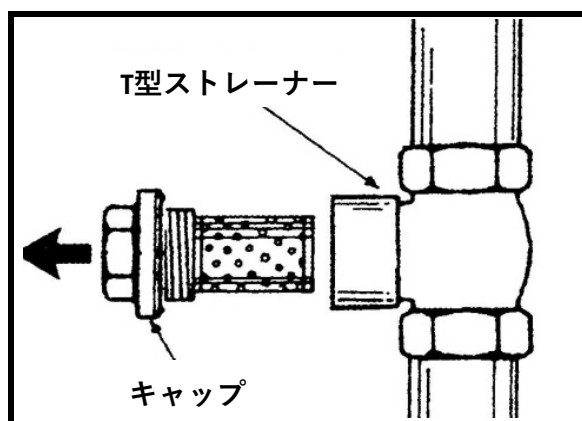
● ストレーナー

1. 給湯、給水の保守用ボールバルブを閉じて下さい。出口側を開きミキシングユニットの残留水を出し圧力(残圧)を抜いて下さい。
2. ストレーナーのキャップを外し、中のスクリーンを取り出し、ブラシ等で清掃または交換して下さい。

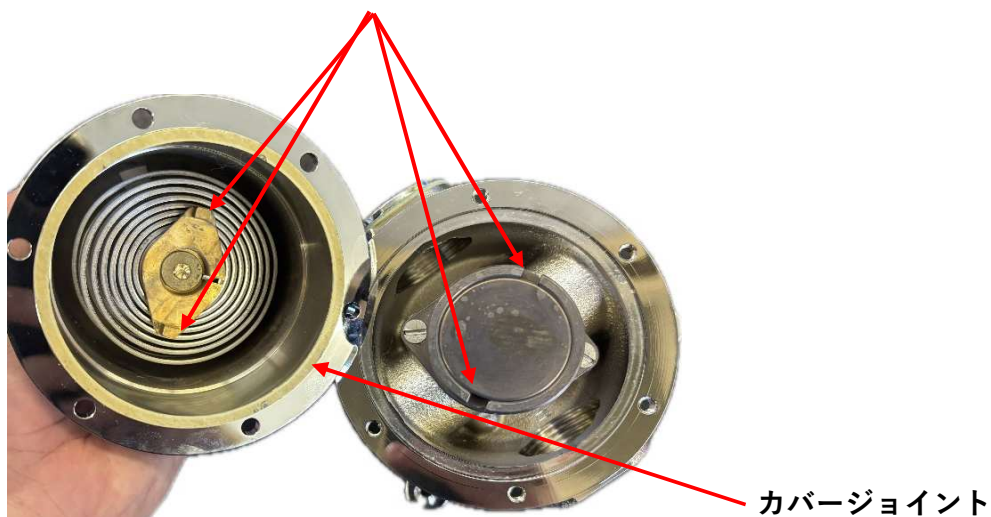
凸凹2カ所がはまるように取り付けて下さい

②古いカバージョイントを残渣が残らないよう完全に取り除き、新しいカバージョイントに取付けてください。

サーモスタットの2カ所の凸とポートピラー&スリーブの2カ所の凹みをはまる様にカバーをボディに取り付けて下さい。

そして、カバービスを均等に締め付けて下さい。

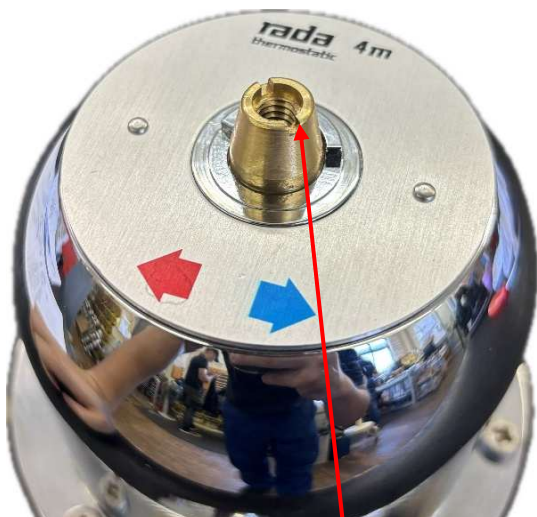
スピンドルの切欠き

①スピンドルの切欠きにマイナスドライバーなどで反時計方向に回した後（低温側）、温水を出して下さい。

②温水を出しながら必要な最高温度が得られるまでゆっくりと時計方向に回して下さい。

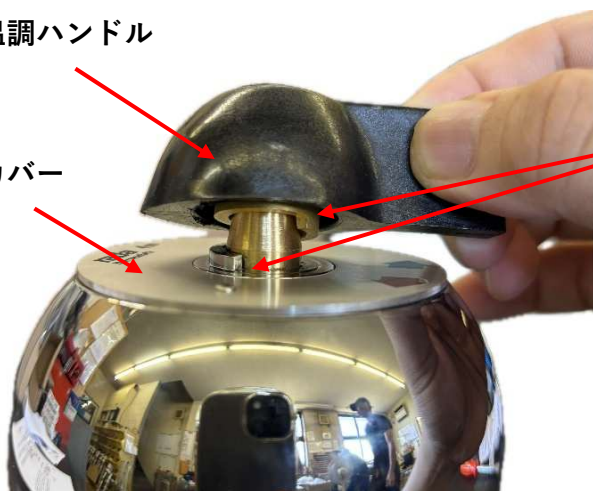
ストッパー

温調ハンドル

カバー

温調ハンドルとカバーの間に
スプリングを取り付けます

③温調ノブにスプリングをはめ込み、スピンドルが回らないように注意しながら、温調ノブの裏側にあるストッパー（でっぱり）とカバー側にあるストッパー（でっぱり）にぶつかって右に回らない位置で温調ノブを固定してください。

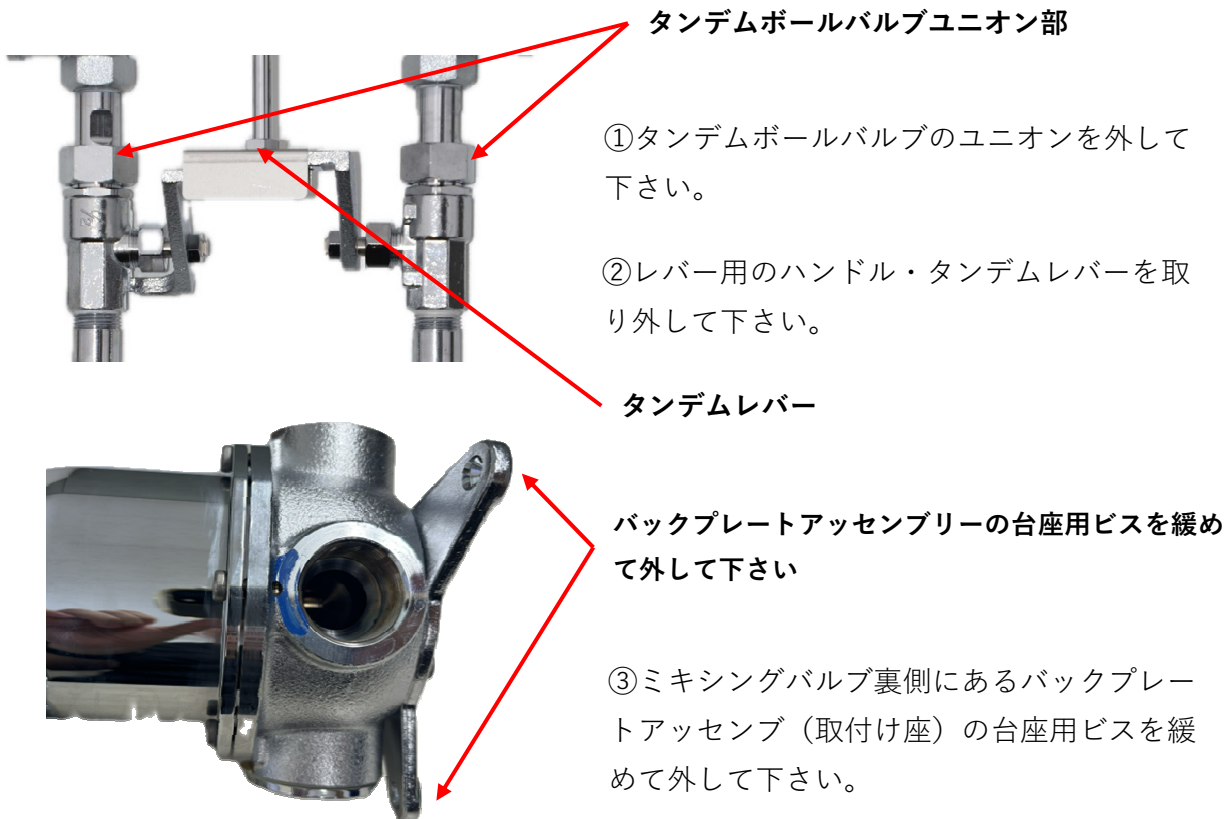
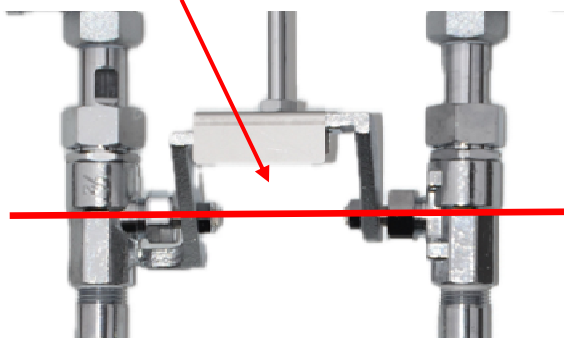
タンデムボールバルブのスピンドルの高さを揃えて下さい

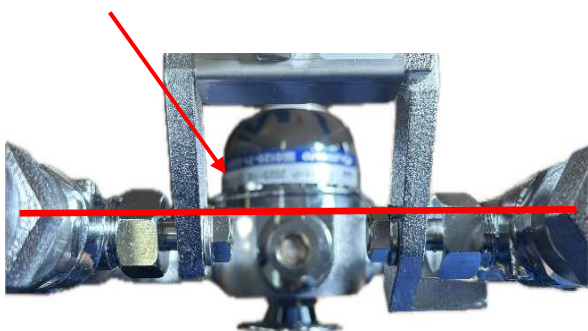
タンデムボールバルブのスピンドルが真っ直ぐ
向い合せになるように調整して下さい

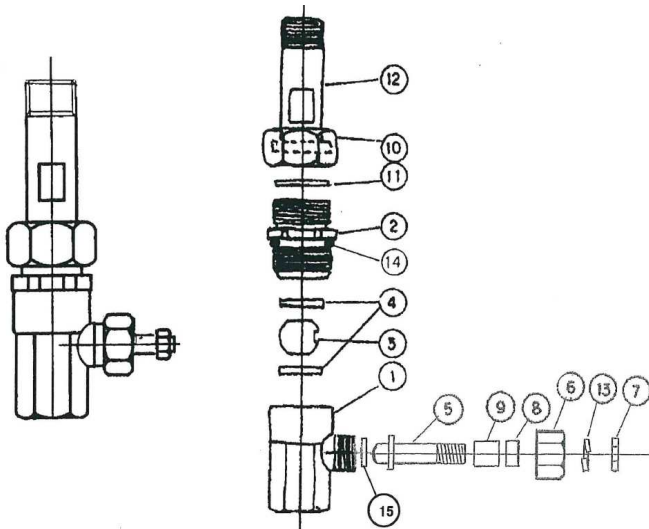
No	部品名	No	部品名
①	ボディー	⑨	ステムパッキン
②	エンドプラグ	⑩	ユニオンナット
③	ボール	⑪	ユニオンパッキン
④	シート	⑫	ニップル
⑤	ステム	⑬	ハンドルワッシャ
⑥	ボンネットナット	⑭	エンドプラグ"O"リング
⑦	ハンドルナット	⑮	スラストワッシャ
⑧	カラー

1.給湯、給水の元バルブを閉じて下さい。

2.ハンドルナットを緩め、タンデムレバーのハンドルを外して下さい。

3.⑥ボンネットナットを外して下さい。

4.⑤ステムを引き抜いて下さい。この際、タンデムレバーをもう一度ステムに差し込み、レバーナットで仮締めし、これを持って引き抜くと簡単に作業できます。

5.パッキン類を全て交換して下さい。

尚、ステムに損傷がなければ、⑨ステムパッキンと⑧カラー、⑮スラストワッシャの交換で事足ります。ステムに損傷がある場合は⑤ステム、⑨ステムパッキンと⑧カラー、スラストワッシャを交換して下さい。

6.元のようにステムを①ボディーに挿入して下さい。

この際、ステム先端の突起が、ボールのハマアイ部にはまるようにして下さい。ステムを回転させ、ボールがうまく回転しているかどうかチェックして下さい。

7.⑥ボンネットナットを締め、タンデムレバーを元のように組み立てて下さい。

8.ボール弁を閉じて湯水あるいは水が完全に止まらない場合は、ボール弁を新替して下さい。
