レオナード

浴槽適温水補給ユニット

TXU-4型 メンテナンスガイド

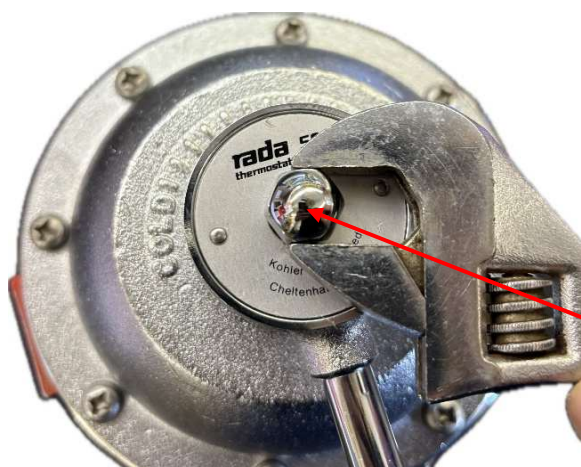
①温調ハンドルを取り外して下さい。

※その時カバーと温調ハンドルの間にスプリングがあります。

跳ねないようにご注意ください。

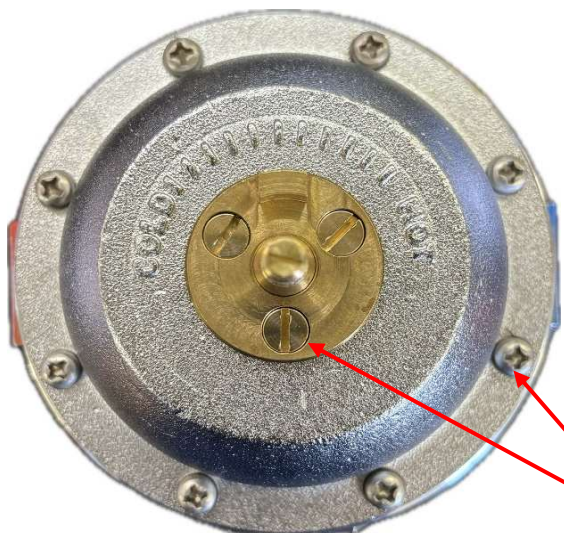
円錐ナット

②スピンドルから漏れがある場合は、3本のストッププレート用ビスを片締めにならないよう、均等に締め付けてください。

締めすぎた場合や不均等に締めた場合は、温調ハンドルが動かなくなったり、ストッププレートにスピンドルが擦れて動きが悪くなる可能性がございます。

※漏れが止まらない場合はスピンドルシールの交換を行って下さい。

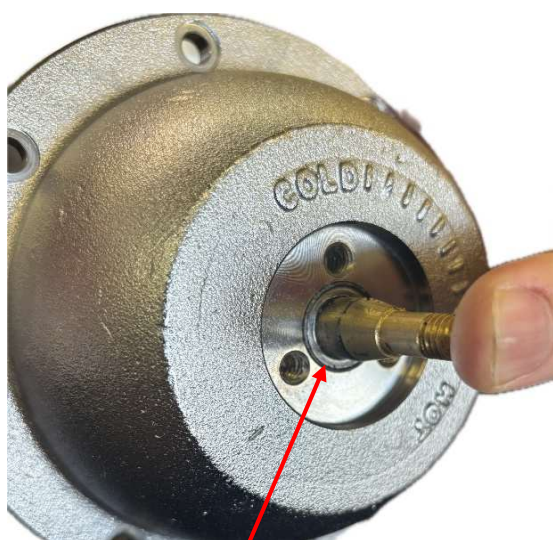
カバービス

ストッププレート用ビス

スピンドルシール

③ストッププレート用ビス（3本）とカバービス（8本）を取り外し、ボディーからカバーをとりはずして下さい。

※カバービスを取り外す際は、**ポジドライブライバー（PZ3）**が必要です。

④取り外したカバーの外側から内側へスピンドルを押し出して下さい。（サーモスタットアッセンブリを取り外すことができます）

古いスピンドルシールを取り除き、新しいものと交換して下さい。

※古いスピンドルシールの残渣が残らないように取り除いて下さい。

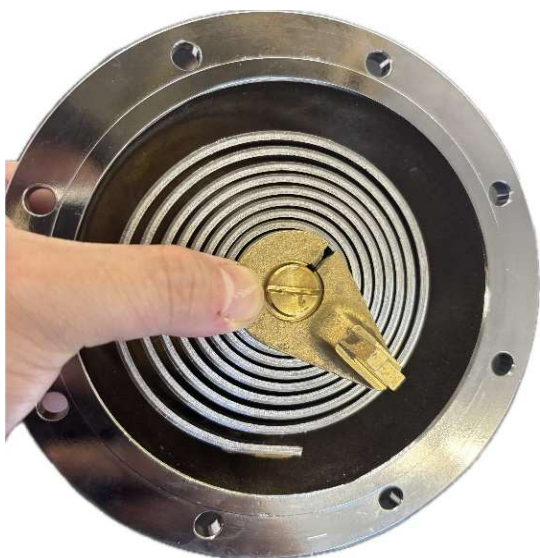
①サーモスタットアセンブリをカバーの内側から押し込んでください。

※カバーにサーモスタットアセンブリをはめ込む前に、新しいスピンドルシールに適量のシリコン製グリスを塗布して下さい。
