レオナード

浴槽適温水補給ユニット

TXU-5型 メンテナンスガイド

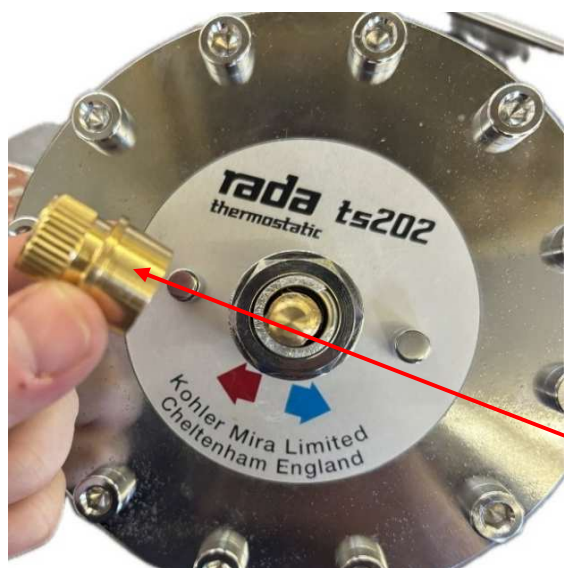
③ギヤー付ブッシュを取り外して下さい。
ギヤー付ブッシュが温調ハンドル側にカミ込ん
で残っている場合は、プラスチックハンマーな
どで抜き取って下さい。

ギヤー付ブッシュ

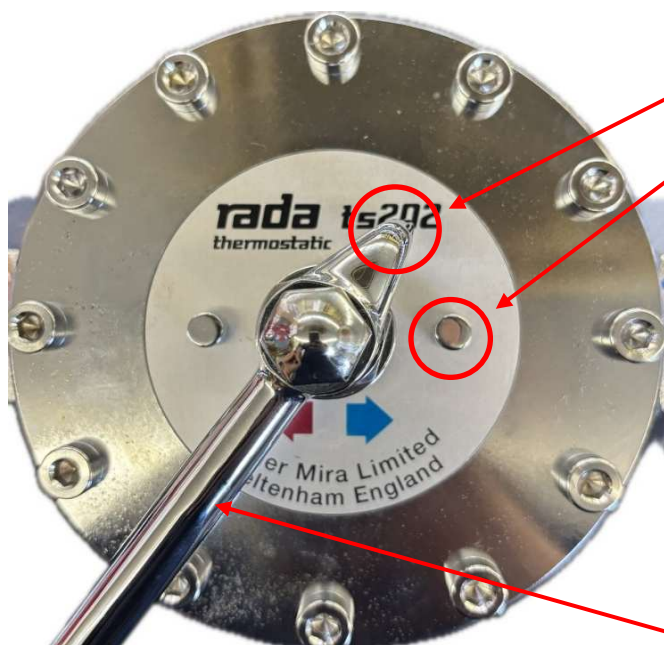
A

B

④温調ハンドルの矢印の部分（A）とカバー部の矢印の部分（B）が左いっぱいまでストップするようにスプリングを入れ温調ハンドルを取付け下さい。

⑤その後何度か温調ハンドルを操作し、適切な温度になっていることをご確認ください。

温調ハンドル

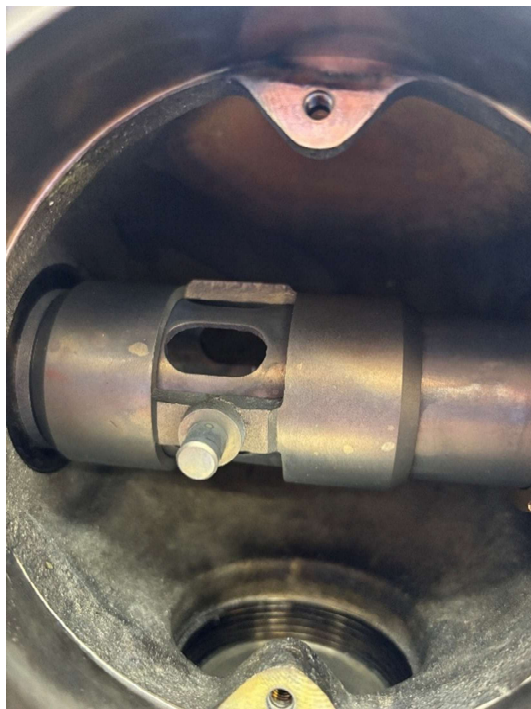
①手順1の順序でカバーを外して下さい。

②ピボットビスを外し、内部レバーを取り外して下さい。

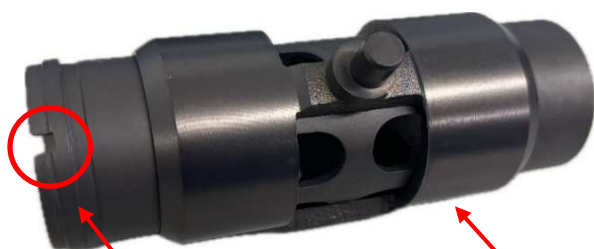
⑤ボディ内部を柔らかい布で清掃後、新しいチューブ&シャトルアッセンブリー固定ピンの切欠きとボディ内部にあるチューブ固定ピンをセットし、ボディ給水側にあるロッキングブッシュをチューブがしっかり固定するまで**反時計方向**に回して下さい。
そしてロッキングブッシュ緩み止め用のロッキングリングを**時計方向**へ回して固定して下さい。

チューブ固定ピン

チューブ固定ピン用切欠き

チューブ&シャトルアッセンブリー
