レオナード

浴槽適温水補給ユニット

TXU-5型 メンテナンスガイド

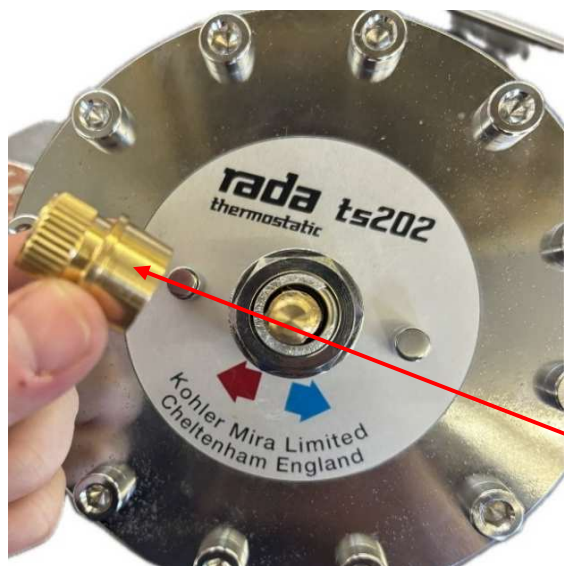
②温調ハンドルを取り外して下さい。
通常は手前に抜き取れますが、カミ込んでいる
場合がありますので、マイナスイドライバーなど
で少しずつ抜き取ってください。
